Tilstandsrapport

Tomannsbolig

Lifland 24, 2849 KAPP

Befaringsdato: 12.03.2025

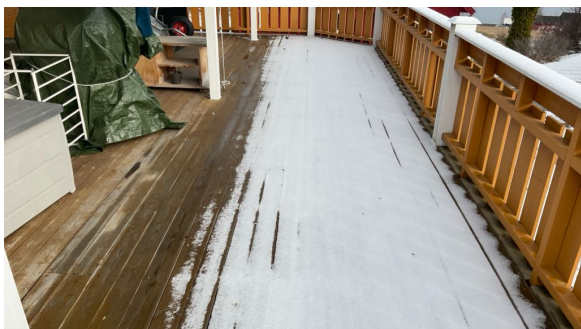
Terrasse/Veranda med utgang fra stue. Konstruksjoner, overflater, rekkverk og håndlist i treverk. Fundamentert på garasje, støpte/murte punkter, og direkte på grunn. Delvis overbygget. Konstruksjoner og overflater i treverk Terrasser/verandaer som står under åpen himmel vil alltid ha vedlikeholdsbehov. Dette må påregnes. Det opplyses på generelt grunnlag at terrasser/veranda/altan over boligrom er en risikokonstruksjon som erfaring viser kan ha hyppige skadefrekvenser.

Verandaer som står under åpen himmel og utsatt vær vind/være vil alltid ha vedlikeholdsbehov, dette må påregnes.

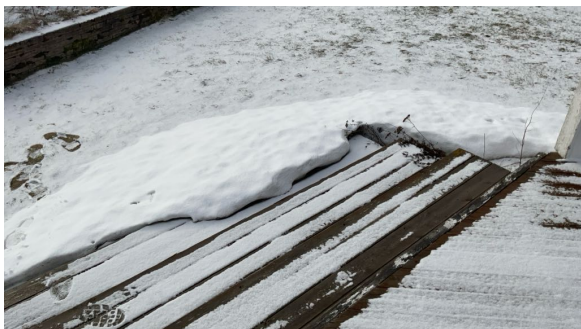
TE 10 Utvendige trapper

Trapper bygget i trevirke som står under åpen himmel vil alltid ha vedlikeholdsbehov, dette må påregnes.

- Det bør foretas nærmere undersøkelser av utvendige trapper når de er snøfri.

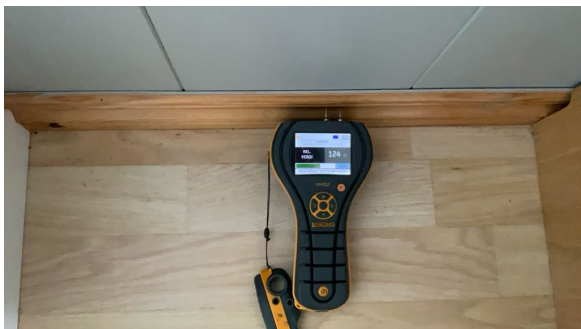
Det gjøres oppmerksom på at utforede og innkledde vegger under terreng er å betrakte som en risikokonstruksjon med erfaringsmessig høy skadefrekvens. Det anbefales å følge med på utviklingen. Innvendige utforede vegger på grunnmur. Innvendig utforede vegger under terreng er å betrakte som en risikokonstruksjon. Det vil si en konstruksjon som erfaring viser at har høy skadefrekvens.

Ved enkle fuktsøk med fuktindikator registrerte jeg ikke verdier utover hva som forventes som normal. Det bemerkes at utforede yttervegger under utvendig terrengnivå er et kritisk punkt med tanke på fukt/kondensskader, og har ofte skjulte feil og skader. Denne konstruksjonen blir derfor kalt en risikokonstruksjon.

Da drenering ikke er oppgradert siden byggeåret er det viktig å følge med på konstruksjonene. Det kan være påregnelig med tiltak utvendig i form av drenering/isolering av grunnmur.

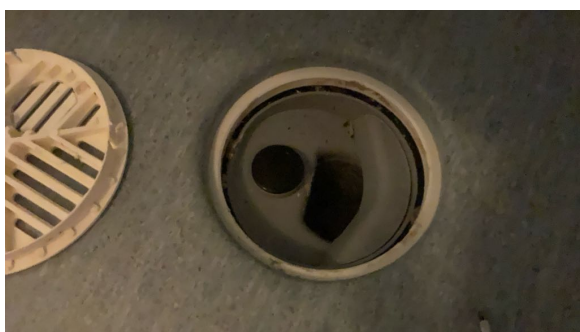
Gulvet er tilnærmet flatt. Det er lokalt fall til slukene. Rommet har mer enn halvparten av forventet brukstid oppnådd. Rommet må brukes med forsiktighet, og det må følges med på konstruksjonene da risikoen for skader er stor.

- Overvåk tilstanden jevnlig. For å få tilstandsgrad 0 eller 1 må tettesjiktet skiftes ut, men tidspunktet for når dette er nødvendig er vanskelig å si noe om.

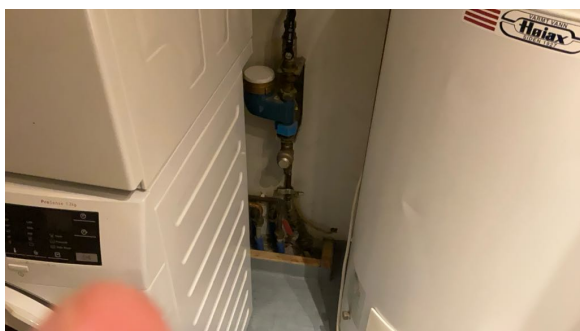
TG 2 Avløpsrør

Synlige avløpsrør i: Plast. Anlegget er ikke teknisk vurdert. Jeg er ikke VVS fagmann. Kontakt rørlegger for evt. nærmere kontroll av anlegget. Bunnledningene og utvendige ledninger er nedgravd og ikke tilgjengelig for inspeksjon.

- Det er ikke behov for utbedringstiltak siden anlegget fungerer i dag, men ut ifra alder kan skader plutselig oppstå på eldre anlegg.
