# Tilstandsrapport

📍 Springarstien 90, 4021 STAVANGER

# gnr. 25, bnr. 71

Befaringsdato: 06.03.2026

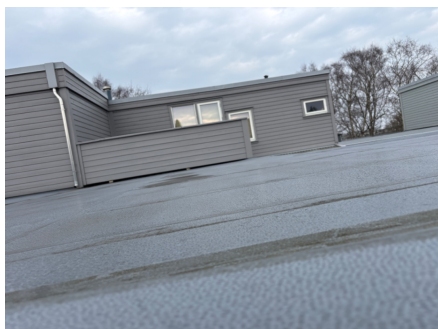
Taktekkingen er av pvc-duk(Sarnafil). Taket er besiktiget fra takfot i stige.

Siden taket (takkonstruksjon, takteking og skorstein) kun er observert fra takfot i stige, er vurderingen begrenset av dette. Det er ikke sikkerhetsmessig forsvarlig å bevege seg ut på taket. Selv om det ikke er avdekket skader under befaringen, betyr ikke dette at det ikke foreligger skader som en besiktigelse på taket kan avdekke. Vær oppmerksom på denne risikoen. En undersøkelse på taket kan utføres av en fagperson under tilstrekkelige sikkerhetsforhold. Alder er ukjent, TG er satt med bakgrunn i at det ikke er synlig feil på befaringen.

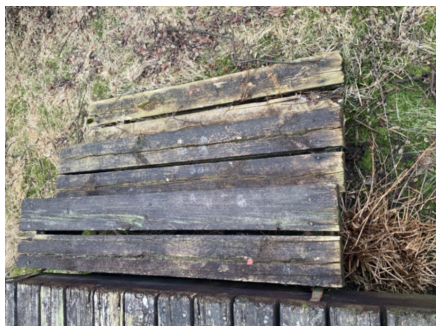
Trapper i tre.

- Det er påvist fukt-/råteskader i konstruksjonen.

- Råteskadede konstruksjoner må skiftes ut.

Kostnadsestimat: 20 000 - 100 000

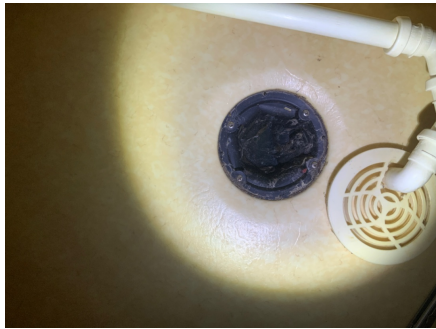
Det er plastsluk og synlig vinylbelegg som tettesjikt.

- Mer enn halvparten av forventet brukstid er passert på membranløsningen.
- Mer enn halvparten av forventet brukstid er passert på slukløsningen.

Toalettet er skrudd fast noe som mest sannsynlig har punktert belegget.

- Eldre sluk av plast er ofte utsatt for lekkasjer og særlig i overganger. Eventuelle lekkasjer kan medføre fuktskader på tilleggende konstruksjoner.

• Det er viktig å merke seg at levetiden til en membran varierer basert på kvalitet, installasjon og bruk. Eldre membraner kan bli sprø og sprekke opp, noe som fører til at de mister sin vanntettende funksjon. Dette kan resultere i vannlekkasjer gjennom vegger og gulv og fuktskader.

Konsekvensen av punktert belegg er økt risiko for fuktinntrengning til underliggende konstruksjoner, noe som kan føre til fuktskader og råte.

Toalettet bør demonteres og belegget bør kontrolleres og eventuelt utbedres for å sikre tett membran.

**Kostnadsestimat: 20 000 - 100 000**

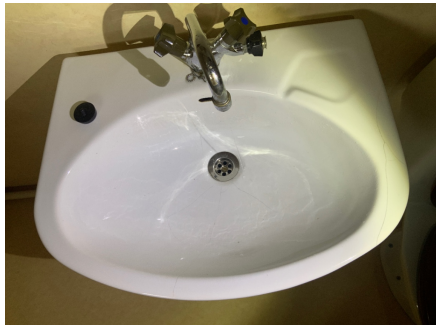
Rommet har servant, toalett, dusjvegger/hjørne og opplegg for vaskemaskin.

- Det er påvist riss/sprekker i utstyr på våtrommet.

- Påviste skader må utbedres.

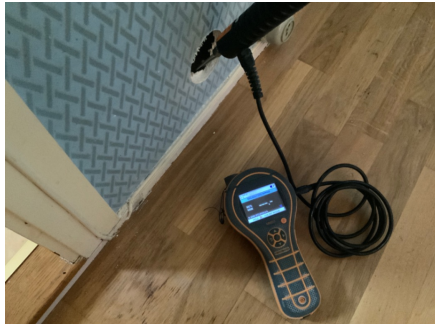
Hulltaking er foretatt uten å påvise unormale forhold. Bilde av måleapparatet viser tre streker, eller ingen utslag. For å få utslag må det være noe fukt som leder spenningen mellom piggelektroden. I dette tilfellet er det altså ingen målbar fukt som kan lede spenning.
