# Tilstandsrapport

Rekkehus

Vassbunnveien 10, 1388 BORGEN

Befaringsdato: 16.03.2026

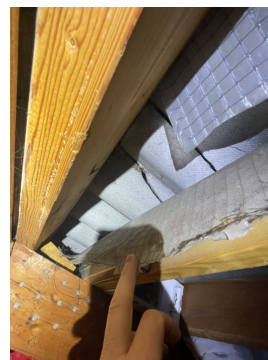
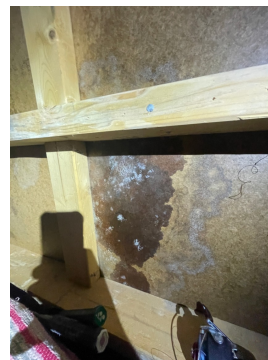
- Det er påvist fuktgjennomtrengning i sutaksplaten, med tegn til soppdannelse.

Det bør gjennomføres utbedring av fuktgjennomtrengning i sutaksplaten og tiltak mot soppdannelse for å hindre videre skade på konstruksjonen og redusere risiko for helseskadelige forhold. Arbeid med fjerning av asbest er underlagt strenge krav til håndtering av avfall. Man bør rådføre seg med faginstans.

Hull i den underliggende armerte plastfolien bør tettes, og tilstanden til undertaket bør vurderes nærmere av fagperson, da skader på undertaket kan føre til lekkasjer og ytterligere fuktskader i bygget. Kostnad er kun satt for lokalt utbedring. man bør vurdere en total omlegging av taket da forventet levetid er passert på undertak samt tegn til skader/lekkasjer. Dette vil få en helt annen kostnad.

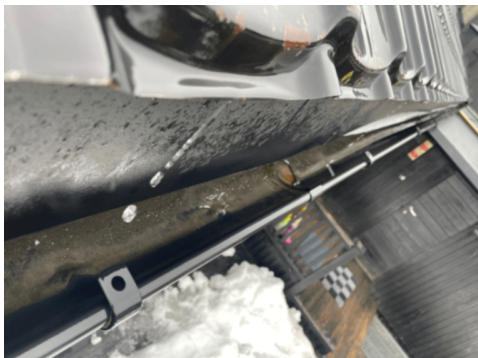
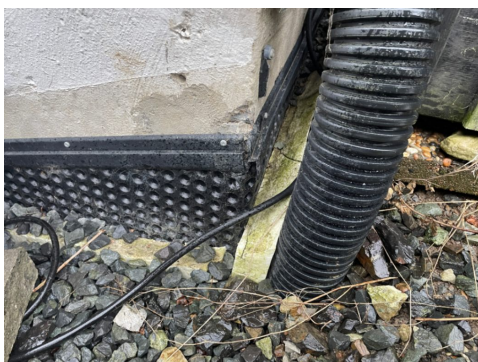
### ! TG 2 Nedløp og beslag

Det ble på befaringen observert ansamling av vann i takrennen på vestsiden. Dette tyder på at det er mangelfullt fall på takrennen.

Det bør etableres tilstrekkelig fall på takrennen for å sikre god avrenning av vann.

Mangelfullt fall kan føre til opphopning av vann, som igjen kan gi økt risiko for lekkasjer, frostsprengning og skader på takrenne og fasade.

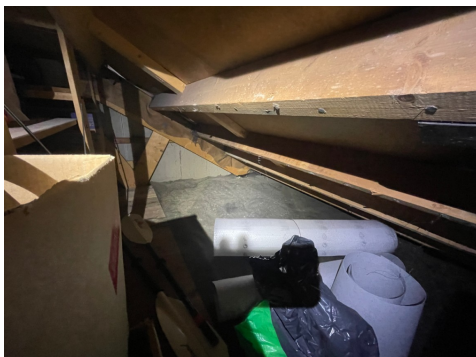
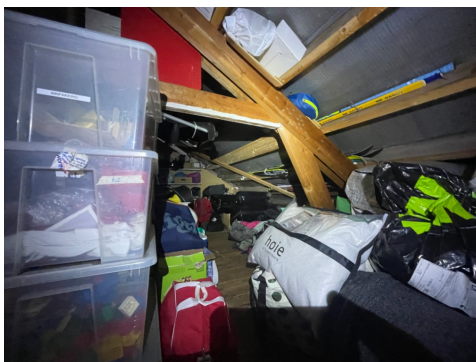
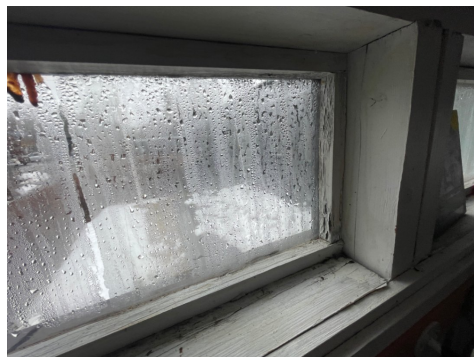
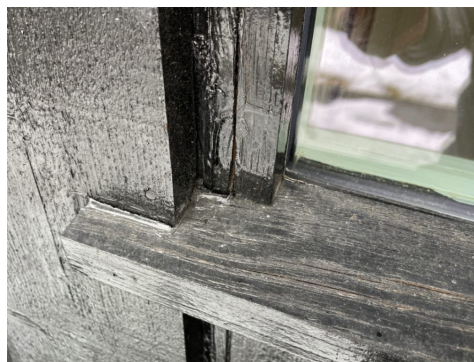
## TG 2 Takkonstruksjon/Loft

- Det er påvist avvik rundt gjennomføringer i takflaten.
- Det er påvist fuktskjolder/skader i takkonstruksjonen.

Det er stedvis tegn til eldre fuktskjolder i åsene.

Det bør gjennomføres nærmere undersøkelser og eventuelle utbedringer av områder med fuktskjolder for å avklare årsak og omfang, samt forhindre videre fuktskader og redusert bæreevne i takkonstruksjonen.

Avvik rundt gjennomføringer bør utbedres for å hindre fremtidig fuktinntrengning og skader på konstruksjonen.

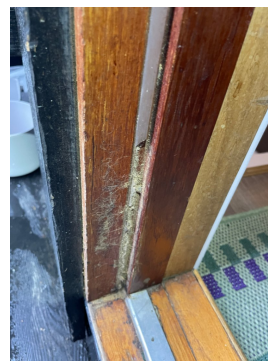
## TG 2 Vinduer

- Det er påvist avvik rundt innsettsingsdetaljer.
- Det er påvist tegn på innvendig kondensering av enkelte vindusglass.

Det bør etableres riktige innsettsingsdetaljer, inkludert vannbrett og beslag, for å hindre fuktskader og forlenge vinduenes levetid.

Mangelfulle innsettsingsdetaljer og tegn på kondensering kan føre til råte, redusert isolasjonsevne og behov for utskifting av vinduer.

Det anbefales også å vurdere bedre ventilasjon i rom hvor det oppstår kondens, spesielt der vinduer benyttes i tørkerom, for å redusere risikoen for fuktskader.

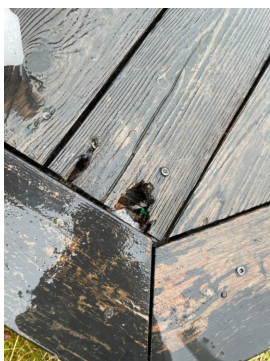
Det er påvist stedvise råteskader i terrassebord på vestsiden.

Råte vest side.

Det bør foretas utskifting av råteskadede terrassebord for å hindre videre forringelse og redusere risikoen for personskader eller ytterligere skader på konstruksjonen.

På grunn av snødekke anbefales det ny kontroll av terrassene når forholdene tillater det, for å avdekke eventuelle skjulte skader. Manglende oversikt kan medføre at ytterligere skader ikke blir oppdaget og utbedret i tide.

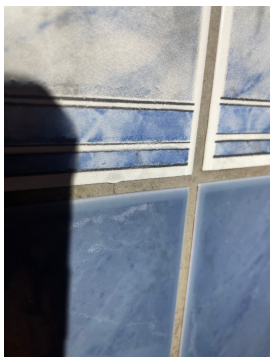
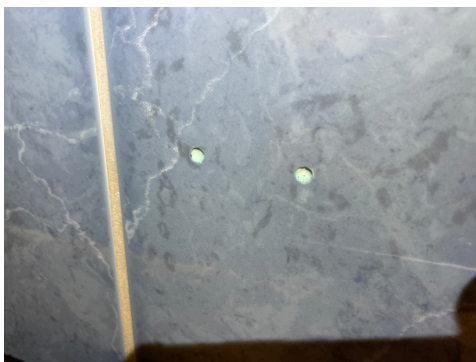
- Det er påvist at flisfuger har riss/sprekker.

Det er utvaskede fuger i våtsonen, noe som kan medføre redusert beskyttelse mot fuktinntrengning og økt risiko for skader på underliggende konstruksjoner.

Det er også mindre riss i fugemassen.

Det er skruer hull i fliser etter eldre innredning/inventar. Disse er tettet med fugemasse og utgjør derfor et kosmetisk avvik.

Fuger med riss og utvasking bør utbedres eller skiftes for å hindre fuktinntrengning og redusere risikoen for skader på underliggende konstruksjoner.

Dersom tiltak ikke gjennomføres, kan det oppstå fuktskader som kan føre til kostbare reparasjoner og redusert levetid for konstruksjonen.

Skruer hull som er tettet med fugemasse utgjør et kosmetisk avvik, men bør overvåkes for å sikre at tettingen forblir intakt og ikke gir mulighet for fuktinntrengning.

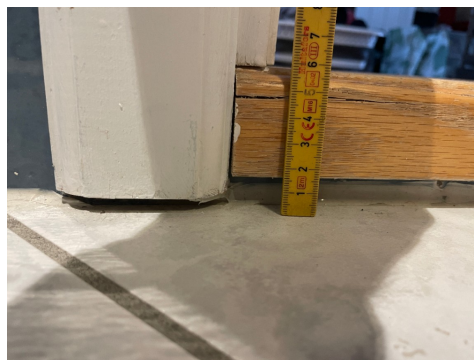
### ! TG 3 Overflater Gulv

- Det er mulighet for at det kan forekomme vannlekkasje på våtrommet hvor vann ikke vil gå til sluk.
- Det er påvist at noen fliser har bom (hulrom under).
- Det er påvist avvik i fallforhold til sluk i forhold til krav i forskrift på byggetidspunktet.

Gulvet er tilnærmet flatt, med stedvis motfall ved dør og ved WC. Det er en oppkant på 45 mm ved dørterskelen. Bruksvann ved dusjing ledes direkte i sluk via badekar. Avvik i fall på gulvet kan medføre at eventuelt lekkasjevann eller vann fra annen bruk ikke ledes til sluk, noe som øker risikoen for fuktskader.

Fallforholdene på gulvet bør utbedres slik at vann ledes mot sluk, for å redusere risikoen for vannansamling og fuktskader i konstruksjonen.

Fliser med bom bør festes eller skiftes for å unngå at de løsner eller at det oppstår ytterligere skader på gulvet.

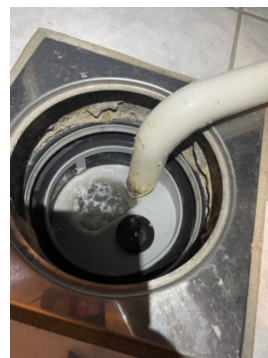
### ! TG 3 Sluk, membran og tettesjikt

Det er plastsluk og ukjent tettesjikt/membran. Det var ikke mulig å påvise membran i sluket. Membran er ikke konstatert eller dokumentert og tettesjikt kan ha skjulte feil/skader og nærmer seg/passert sin forventet levetid ihht Byggforskserien Intervaller for vedlikehold og utskiftning av bygningsdeler 700.320

Manglende dokumentasjon og usikkerhet rundt membranens tilstand eller tilstedeværelse medfører økt risiko for fuktnntrengning og skader på underliggende konstruksjoner. TG 3 er satt da det er uvisst om det er benyttet membran på gulv.

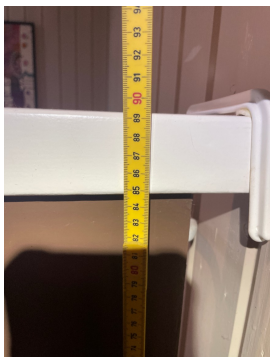
Åpning mellom trinn over 10 cm

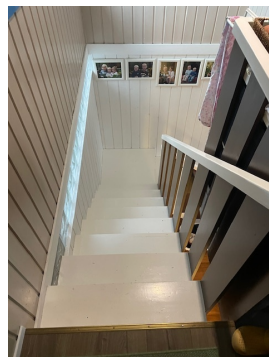
Trapp uten håndløper

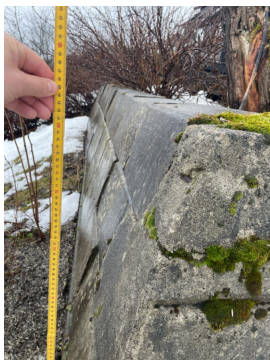
Støttemur i hage uten sikring

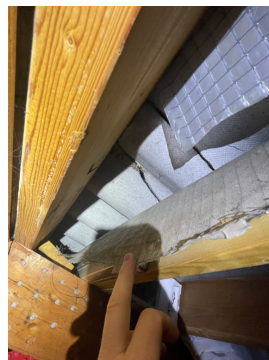
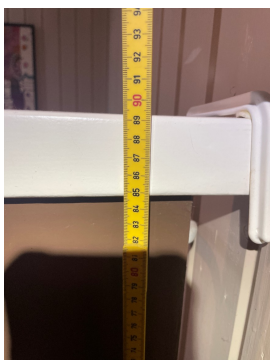
Høyde rekkverk trapp under 90 cm
