Tilstandsrapport

Enebolig

Sam Eydes gate 279, 3660 RJUKAN

Befaringsdato: 05.08.2024

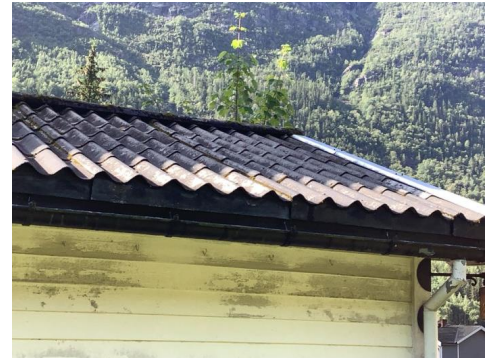
Nedløp og beslag

Vurdering av avvik:

- Overvåk tilstanden jevnlig. For å få tilstandsgrad 0 eller 1 må beslag/renner/nedløp skiftes ut, men tidspunktet for når dette er nødvendig er vanskelig å si noe om.

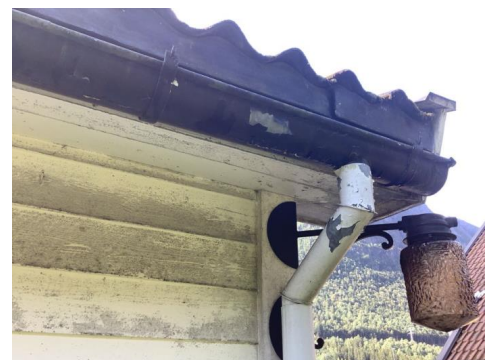
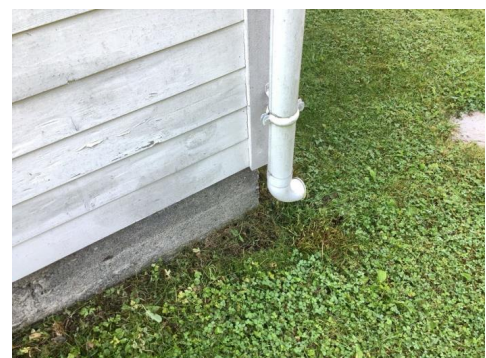
Veggkonstruksjon

- Det er ingen eller liten lufting i nedre kant av kledning mot grunnmur.
- Det er påvist fuktskader i veggkonstruksjonen.
- Det er påvist spredte råteskader i bordkledningen.

- Fuktskadede konstruksjoner må skiftes ut, og årsak til skadene utbedres.
- Råteskadet trekledning må skiftes ut.
- Det bør foretas tiltak for å bedre lufting av kledningen.

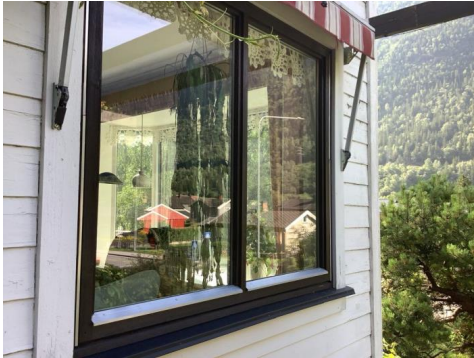
! TG 2 Vinduer med ulike år

- Karmene i vinduer er slitte og det er sprekker i trevirket.

- Det må påregnes noe vedlikehold og at enkelte vinduer må skiftes ut.

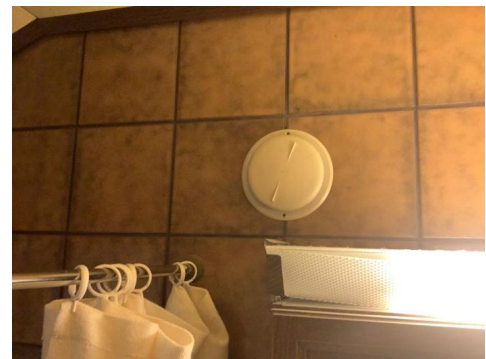
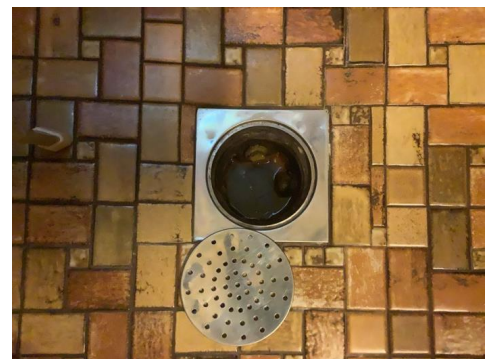
TG 2 Tilliggende konstruksjoner våtrom

- Hulltaking er ikke foretatt da det allerede er påvist andre avvik i våtsonen.
- Det er avvik:

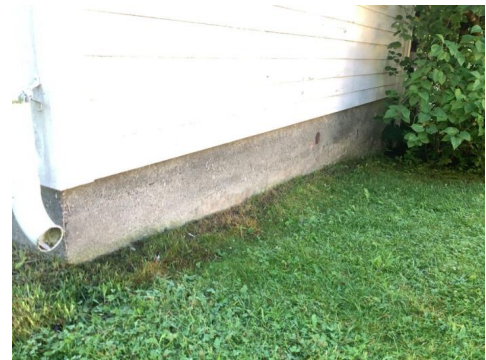
! TG 2 Forstøtningsmurer

- Det er påvist mindre sprekker og/eller skjevheter i muren.

- Lokal utbedring må utføres.

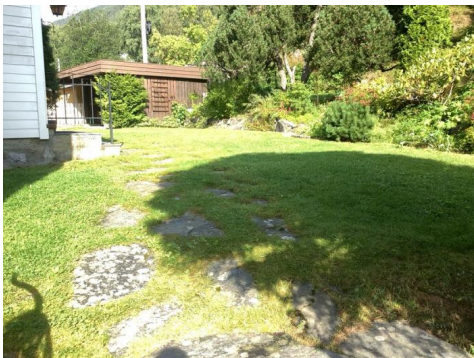
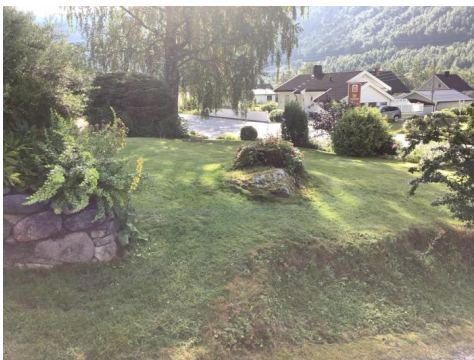
TG 2 Utvendige vann- og avløpsledninger

Utvendige avløpsrør er av støpejern og er fra 1950. Det er offentlig avløp via private stikkledninger. Utvendige vannledninger er av plast (PEL) og er fra 1950. Det er offentlig vannforsyning via private stikkledninger.

- Det er ikke behov for utbedringstiltak siden anlegget fungerer i dag, men ut ifra alder kan skader plutselig oppstå på eldre anlegg.
