Sam Eydes gate 279, 3660 RJUKAN

**Romslig enebolig med fin hage og  
attraktiv beliggenhet på Bjørkhaug**

Befaringsdato: 05.08.2024 Rapportdato: 21.10.2024 Oppdragsnr.: 20330-1414 Referansenummer: AI5283

# Tilstandsrapport

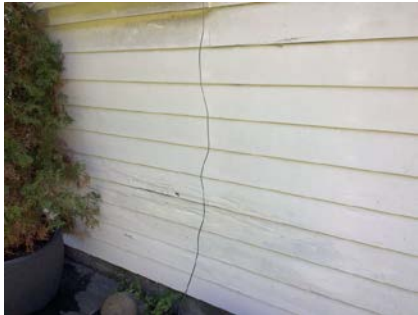
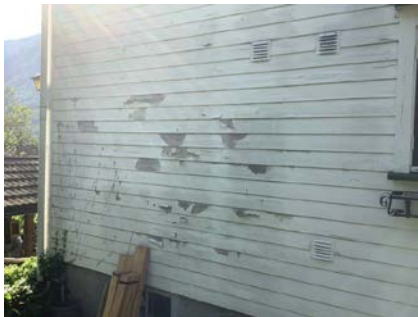
- Det er ingen eller liten lufting i nedre kant av kledning mot grunnmur.
- Det er påvist fuktskader i veggkonstruksjonen.
- Det er påvist spredte råteskader i bordkledningen.

- Fuktskadede konstruksjoner må skiftes ut, og årsak til skadene utbedres.
- Råteskadet trekledning må skiftes ut.
- Det bør foretas tiltak for å bedre lufting av kledningen.

Kostnadsestimat: 100 000 - 300 000

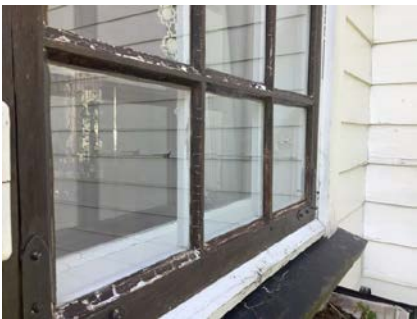
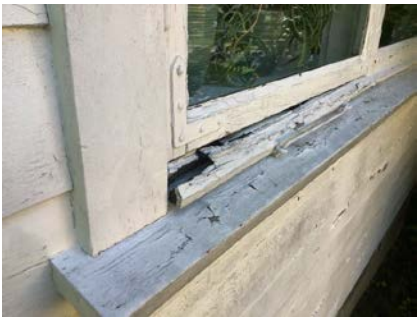
- Det er påvist at enkelte vinduer er vanskelig å åpne/lukke.
- Det er påvist vinduer med fukt/råteskader.
- Karmene i vinduer er slitte og det er sprekker i trevirket.

- Vinduer må justeres.
- Det må påregnes noe vedlikehold og at enkelte vinduer må skiftes ut.
- Vinduer med råteskader må erstattes med nye.

Kostnadsestimat: 100 000 - 300 000
