Tilstandsrapport

Enebolig

Åmotgrenda 8 , 3158 ANDEBU

Oppdragsnr.: 21248-1800

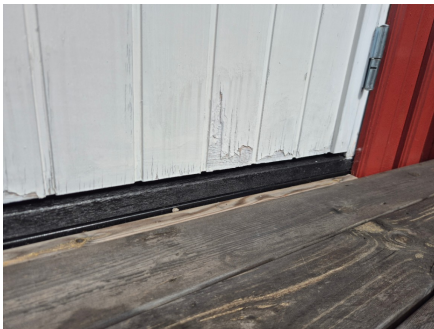
Terrasse ligger stedvis på bakken slik at det er fare for fuktskader.

Terrassen bør heves eller alternative tiltak for å hindre fuktopptak i konstruksjonen. Konsekvensen av manglende tiltak er økt risiko for fuktskader og redusert levetid på terrasse.

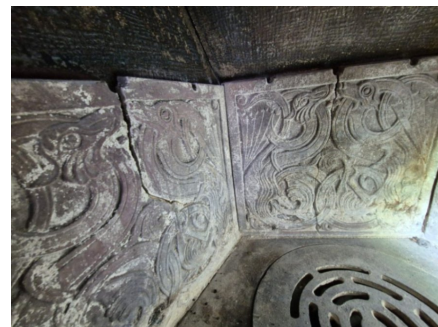
Brennbart materiale (kjøkkeninnredning) er plassert nærmere enn 300 mm fra sotluke, og det mangler ubrennbar gulvplate foran/under sotluken. Det er sprekker i ildfast stein i peisinnnsatsen. Mer enn halvparten av forventet brukstid for teglskorsteinen er passert.

Brannbart materiale 15 cm fra sotluke og manglende plate på gulv.

Sprekker i ildfast stein.

- Tiltak:
Manglende avstand til brennbart materiale og fravær av ubrennbar plate foran/under sotluken gir økt risiko for brann ved feiing eller uttak av sot. Det bør etableres tilstrekkelig avstand til brennbart materiale og monteres ubrennbar plate i henhold til gjeldende krav for å redusere brannfaren. Sprekker i ildfast stein i peisinnnsatsen kan medføre redusert brannsikkerhet og skade på ovnen. Ildfaste steiner bør skiftes ut for å sikre trygg bruk. Mer enn halvparten av forventet brukstid for teglskorsteinen er passert, noe som øker risikoen for svekkelser og lekkasjer. Det anbefales å følge opp skorsteinens tilstand og planlegge rehabilitering etter rådgivning fra feiervesen eller kvalifisert fagperson. Bruken bør tilpasses inntil nødvendige tiltak er gjennomført.

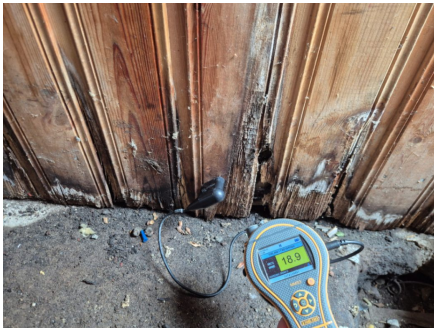
- Det er manglende fuktsperre på bakken.

Det er råteskader i treverk i krypkjeller under bad etter fuktig miljø og det ble målt noe høye fuktverdier i treverk på befaring.

Råte i treverk.

Mangler fuktsperre.

Det bør etableres plast/dampspærre på grunnen med tilstrekkelig overlapp og oppkant for å redusere fuktbelastning.

Ventilasjonen i krypkjellerene må forbedres for å sikre tilstrekkelig luftutskifting gjennom året. Fuktverdier bør følges opp gjennom en fyringssesong, og avfukter bør benyttes ved behov for å hindre opphopning av fukt.

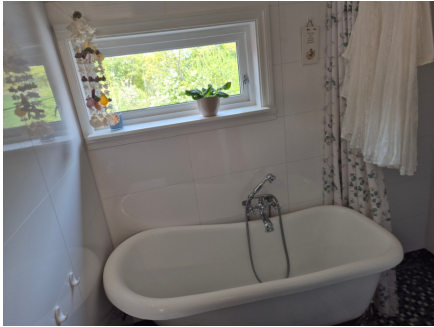
Vinduet er utført i treverk, et materiale som er følsomt for fukt. Det bør ikke benyttes fuktømfintlige materialer i våtsoner.

Vindu i våtsone.

Badekaret må brukes med varsomhet for å redusere risikoen for fuktskader på treverket.

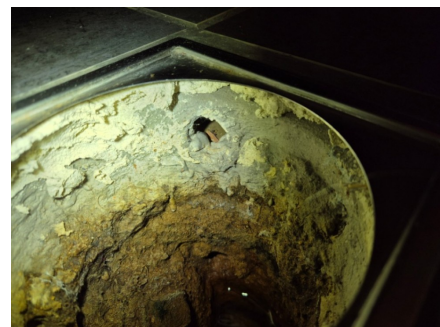
Avviket gjelder eldre støpejernssluk under vask.

Støpejernsluk under vask, hull i siden.

For å lukke avviket må sluket kontrolleres nærmere, og det kan bli nødvendig å demontere klemring og legge membran/mansjett korrekt, eventuelt etablere nytt sluk med riktig tilkobling av membran. Manglende eller feil utførelse av membran og sluktilkobling medfører økt risiko for vannlekkasjer til underliggende konstruksjoner, som kan føre til fuktskader og kostbare utbedringer.
