Åmotgrenda 8, 3158 ANDEBU

**Landlig enebolig innerst i blindvei,
stor tomt, 2 dobbelgarasjer (1
stor), mye potensiale! Kort vei til
Andebu sentrum.**

Tilstandsrapport

Befaringsdato: 13.05.2026

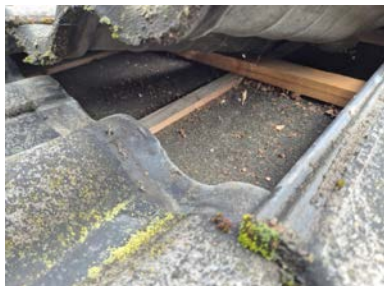
Overvåk tilstanden jevnlig. For å oppnå tilstandsgrad 0 eller 1 må beslag, renner og nedløp skiftes ut, men tidspunktet for utskifting er vanskelig å fastslå. Stedvis avflassing av belegg på israftbeslag kan medføre økt risiko for korrosjon og redusert levetid. Regelmessig vedlikehold og eventuelt lokal utbedring bør vurderes for å unngå følgeskader.

📍 TG 2 Nedløp og beslag

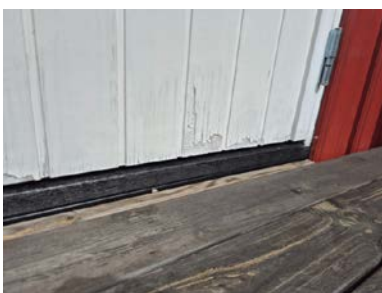
Terrasse ligger stedvis på bakken slik at det er fare for fuktskader.

TG 2 Balkonger, terrasser og rom under balkonger

Terrassen bør heves eller alternative tiltak for å hindre fuktoptak i konstruksjonen. Konsekvensen av manglende tiltak er økt risiko for fuktskader og redusert levetid på terrasse.

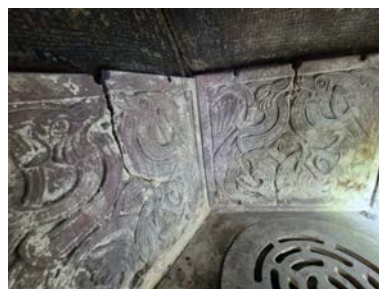
Det er sprekker i ildfast stein i peisinnsetsen.

Sprekker i ildfast stein i peisinnsetsen kan medføre redusert brannsikkerhet og skade på ovnen.

Sprekker i ildfast stein.

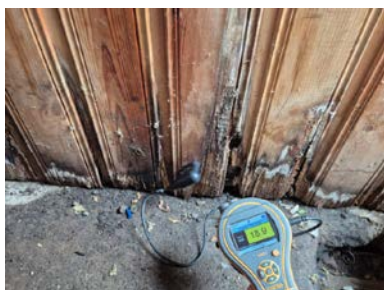
Det er råteskader i treverk i krypkjeller under bad etter fuktig miljø og det ble målt noe høye fuktverdier i treverk på befaring.

Råte i treverk.

Konsekvens/tiltak: Det bør etableres plast/dampsperre på grunnen med tilstrekkelig overlapp og oppkant for å redusere fuktbelastning.

Ventilasjonen i krypkjellerene må forbedres for å sikre tilstrekkelig luftutskifting gjennom året. Fuktverdier bør følges opp gjennom en fyringssesong, og avfukter bør benyttes ved behov for å hindre opphopning av fukt.

Det anbefales å kontrollere bjelkelaget for eventuell skade etter borebiller, selv om det ikke er registrert pågående aktivitet, samt å fjerne døde mus for å redusere risiko for lukt og skadedyr. Manglende tiltak kan føre til økt risiko for sopp, råte, skadedyr og konstruksjonsskader.

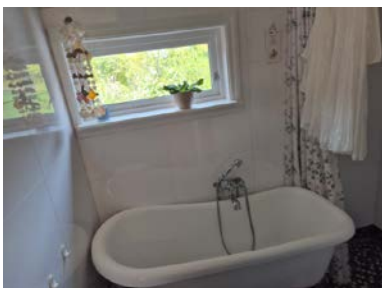
Vinduet er utført i treverk, et materiale som er følsomt for fukt. Det bør ikke benyttes fuktømfintlige materialer i våtsoner.

Vindu i våtsone.
