# Tilstandsrapport

Enebolig

Bruvegen 115, 2260 KIRKENÆR

Oppdragsnr.: 20580-1567

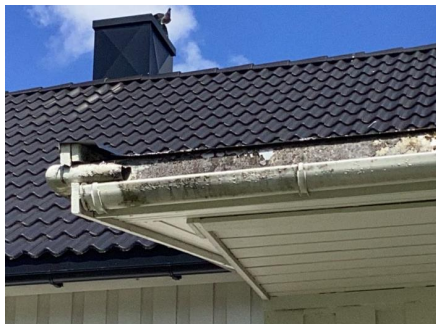
Eksempel på misfarging på takrenne og takfotbeslag.

- Overvåk tilstanden jevnlig. For å få tilstandsgrad 0 eller 1 må beslag/renner/nedløp skiftes ut, men tidspunktet for når dette er nødvendig er vanskelig å si noe om.

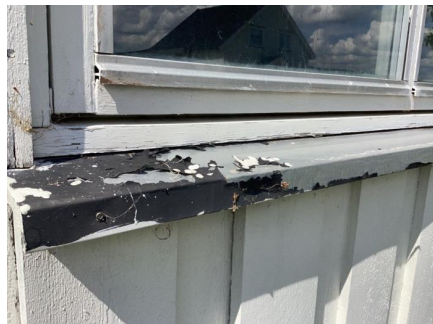
Eksempel på slitasje og avskaling på vannbrettbeslag.

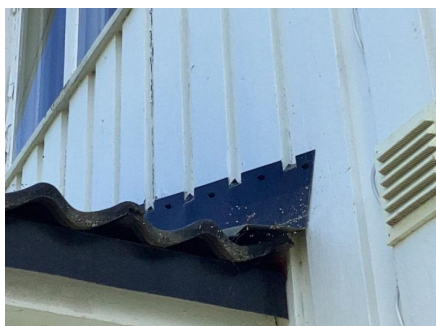
Beslag over entre er lagt utenpå fasadekledning.

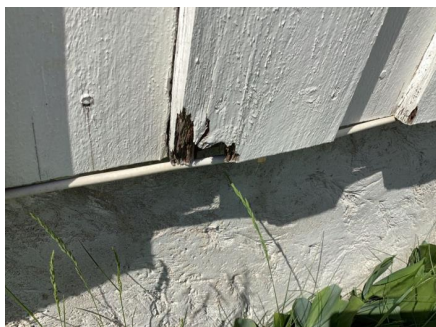
Eksempel på råteskade.

Det er behov for komplett vedlikehold av fasader med rengjøring, skrapping, utskifting av råteskadede kledningsbord og behandling.

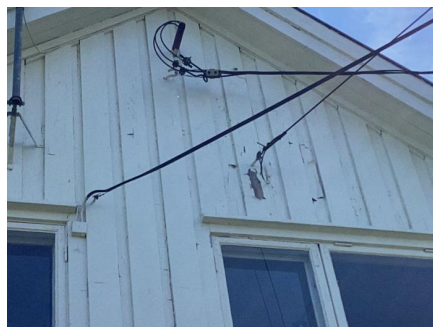
Eksempel på avskaling av maling.

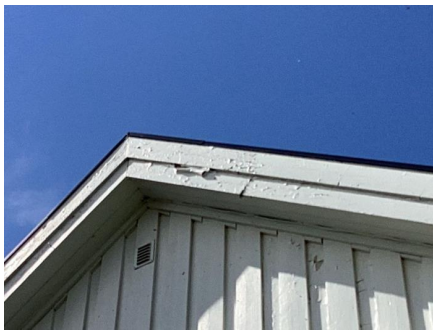
Loft er ikke befart grunnet mangel på tilkomst. Innvendig loftslykke sitter fast.  
Det er stedvis råte på vindskier samt slitasje og avskaling av maling.  
Det er noe svai på takflaten, dette er ikke unormalt.  
Det er ingen synlig ventilering fra loft.

Eksempel på slitasje på vindskier.

Vedlikehold og utskifting av vindskier.

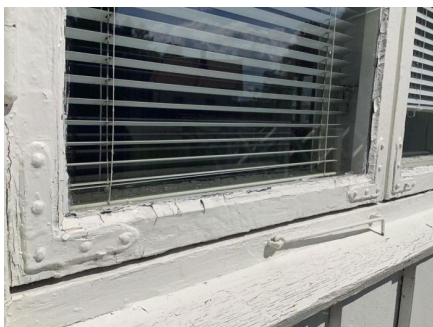
Vinduer fra byggeår har passert forventet brukstid.  
Vinduer med isolerglass er nær forventet brukstid.  
Vinduer med enkle glass og varerammer har slitasje og oppsprekking i kitt. Det må forventes luftlekkasjer fra denne type vinduer. Det er sprekker i flere glass.  
Det er begynnende råte i vindu ved trapp til veranda.  
Noe slitasje på vinduer med isolerglass.  
Ett vindu i stuen har punktert glass.

Eksempel på slitasje og avskaling av kitt.

Vinduer fra byggeår er ut fra alder og tilstand modne for utskifting.  
Vinduer med isolerglass har behov for vedlikehold av overflater. Det må påregnes behov for utskiftinger i årene som kommer.  
Det er behov for utskifting av vindu eller glass i vindu med punktert glass.  
Det beskrevne kan utføres over tid og etter behov.

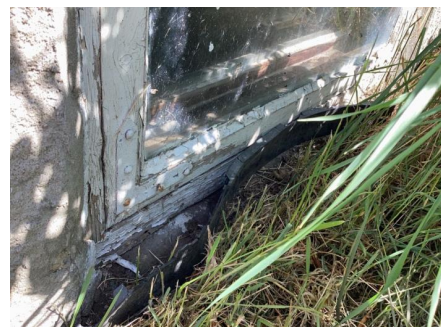
Kjellervindu med råte.

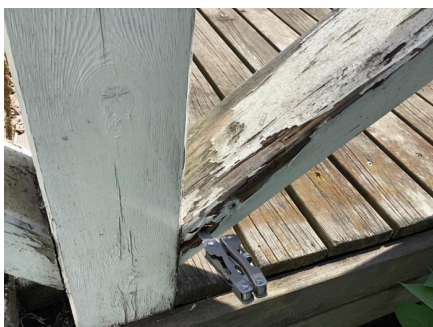
- Åpninger i rekkverk er ikke i henhold til krav i dagens forskrifter.
- Det er påvist fukt/råteskader i konstruksjonen.
- Rekkverket er for lavt i forhold til dagens krav til rekkverkshøyder.

Eksempel på råte i rekkverk.

Utskifting av råteskadede deler av rekkverk, det kan vise seg hensiktsmessig med utskifting av hele rekkverk.

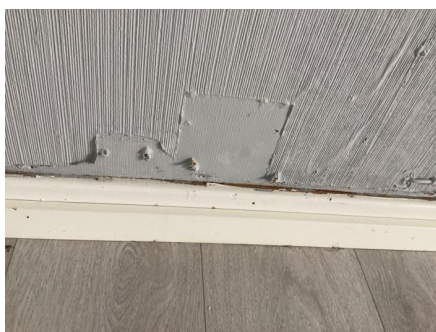
Eksempel på utsparing i tapet.

Flere overflater er modne for oppussing.

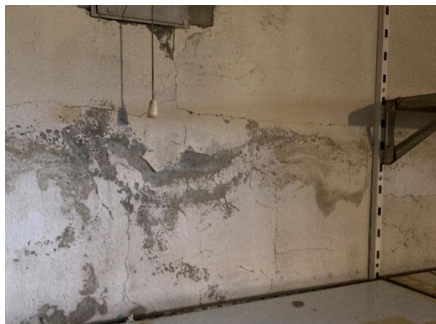
Det er stedvis riss og sprekker i overflater.

Eksempel på avskaling på vegger.

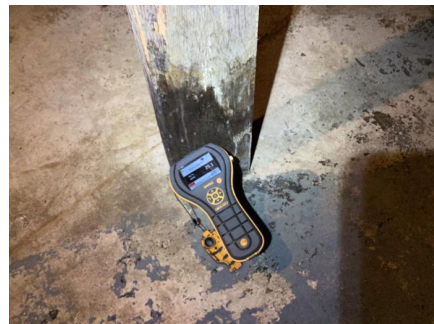
Det er målt fuktinnhold i søyler på ca. 25 vektprosent og i treverk i himlinger på ca. 18-20 vektprosent. Fuktinnhold i treverk på over 20 vektprosent medfører fare for utvikling av sopp og råte.

Fukttinnhold på ca. 25 vektprosent i søyle.

De klimatiske forhold i kjelleren bør bedres slik at fuktinnhold i treverk synker til godt under 20 vektprosent.

Fuktinnhold og tilstand på søyler bør følges med på slik at det oppdages dersom det oppstår utvikling av råte.

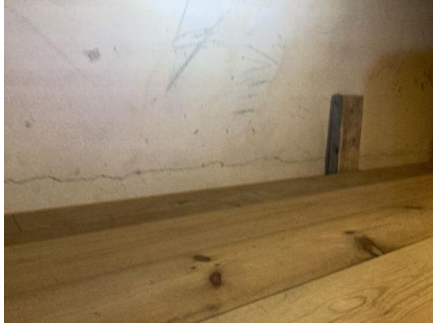
- Det er registrert horisontalriss som er symptom på jordtrykk.
- Det er registrert skråriss som er symptom på setninger.

Stedvis større sprekker på innsiden, vertikale og horisontale.

Horisontal sprekk.

Forsegling av sprekker.
