Bruvegen 115, 2260 KIRKENÆR

Tilstandsrapport

Befaringsdato: 28.05.2024

Rapportdato: 05.06.2024

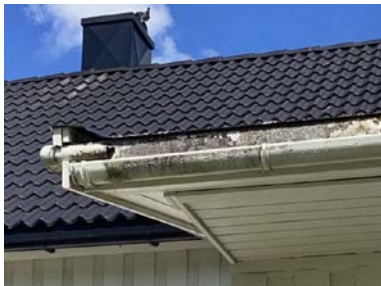
Eksempel på misfarging på takrenne og takfotbeslag.

- Overvåk tilstanden jevnlig. For å få tilstandsgrad 0 eller 1 må beslag/renner/nedløp skiftes ut, men tidspunktet for når dette er nødvendig er vanskelig å si noe om.

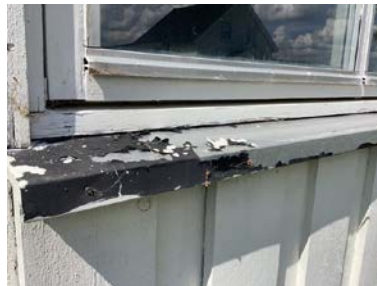
Eksempel på slitasje og avskaling på vannbrettbeslag.

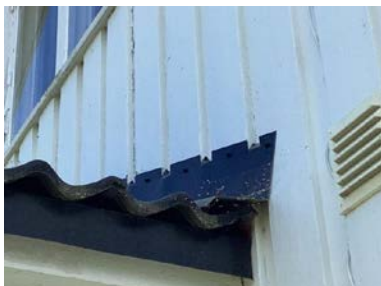
Beslag over entre er lagt utenpå fasadekledning.

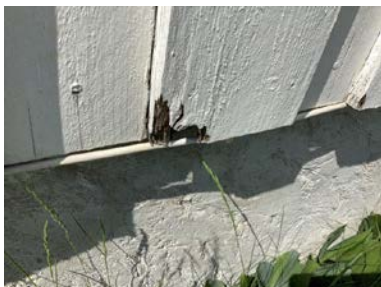
Eksempel på råteskade.

Det er behov for komplett vedlikehold av fasader med rengjøring, skraping, utskifting av råteskadede kledningsbord og behandling.

Kostnadsestimat: 100 000 - 300 000

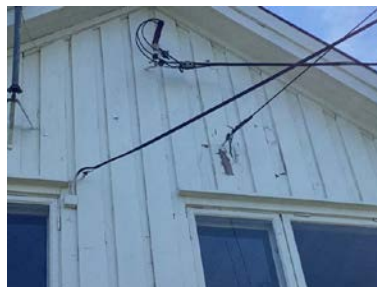
Eksempel på avskaling av maling.

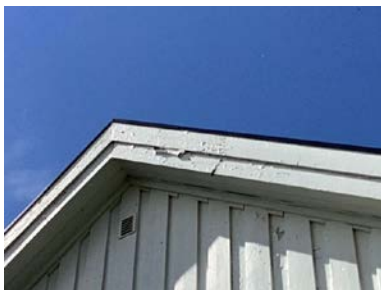
- Takkonstruksjon/loft: Loft er ikke befart grunnet mangel på tilkomst. Innvendig loftsluke sitter fast. Det er stedvis råte på vindskier samt slitasje og avskaling av maling. Det er noe svai på takflaten, dette er ikke unormalt. Det er ingen synlig ventilering fra loft.

Eksempel på slitasje på vindskier.

Vedlikehold og utskifting av vindskier.

Kostnadsestimat: 10 000 - 50 000

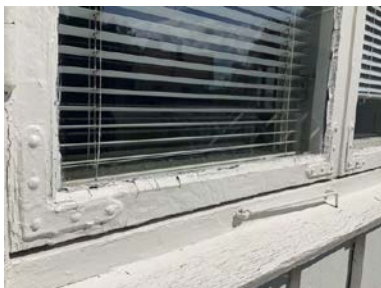
Vinduer med enkle glass og varerammer har slitasje og oppsprekking i kitt. Det må forventes luftlekkasjer fra denne type vinduer. Det er sprekker i flere glass.

Eksempel på slitasje og avskaling av kitt.

Det er behov for utskifting av vindu eller glass i vindu med punktert glass.

Det beskrevne kan utføres over tid og etter behov.

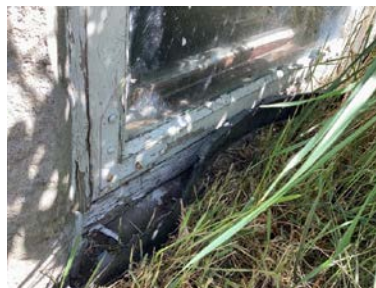
Kjellervindu med råte.

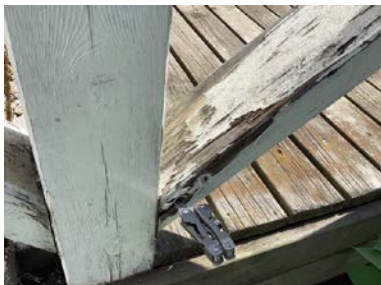
- Åpninger i rekkverk er ikke i henhold til krav i dagens forskrifter.
- Det er påvist fukt/råteskader i konstruksjonen.
- Rekkverket er for lavt i forhold til dagens krav til rekkverkshøyder.

Eksempel på råte i rekkverk.

Utskifting av råteskadete deler av rekkverk, det kan vise seg hensiktsmessig med utskifting av hele rekkverk.

Kostnadsestimat: 10 000 - 50 000

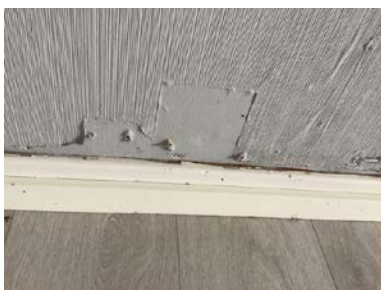
Eksempel på utsparing i tapet.

Flere overflater er modne for oppussing.

Kostnadsestimat: 100 000 - 300 000

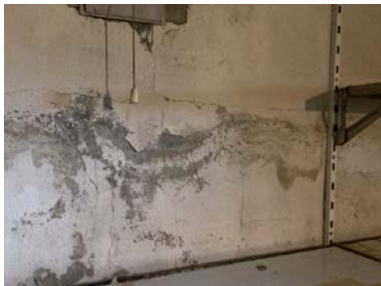
Eksempel på avskaling på vegger.

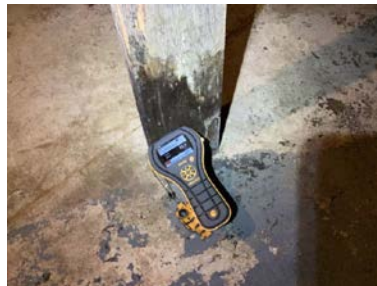
Det er målt fuktinnhold i søyler på ca. 25 vektprosent og i treverk i himlinger på ca. 18-20 vektprosent. Fuktinnhold i treverk på over 20 vektprosent medfører fare for utvikling av sopp og råte.

Fuktinnhold på ca. 25 vektprosent i søyle.

De klimatiske forhold i kjelleren bør bedres slik at fuktinnhold i treverk synker til godt under 20 vektprosent.

Fuktinnhold og tilstand på søyler bør følges med på slik at det oppdages dersom det oppstår utvikling av råte.

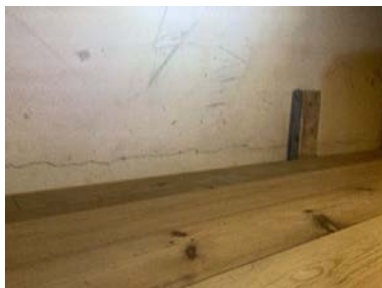
- Grunnmur og fundamenter: Det er registrert horisontalriss som er symptom på jordtrykk.

Horisontal sprekk.

Forsegling av sprekker.
