# Tilstandsrapport

Enebolig

Bruvegen 115, 2260 KIRKENÆR

Befaringsdato: 28.05.2024

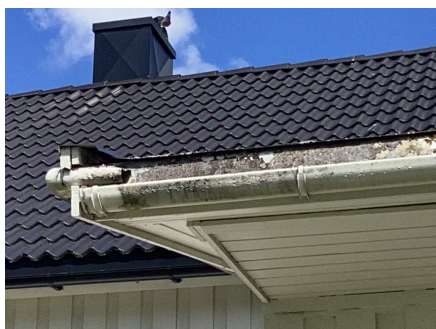
Eksempel på misfarging på takrenne og takfotbeslag.

- Overvåk tilstanden jevnlig. For å få tilstandsgrad 0 eller 1 må beslag/renner/nedløp skiftes ut, men tidspunktet for når dette er nødvendig er vanskelig å si noe om.

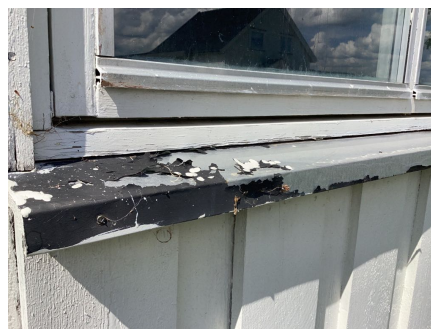
Eksempel på slitasje og avskaling på vannbrettbeslag.

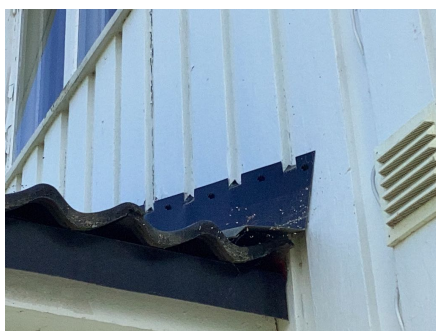
Beslag over entre er lagt utenpå fasadekledning.

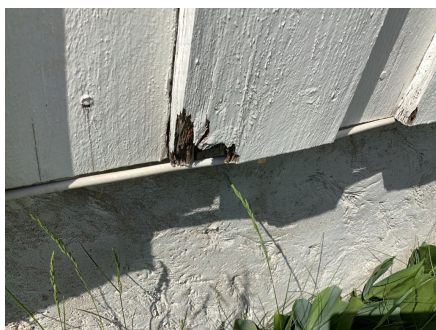
Eksempel på råteskade.

Det er behov for komplett vedlikehold av fasader med rengjøring, skraping, utskifting av råteskadede kledningsbord og behandling.

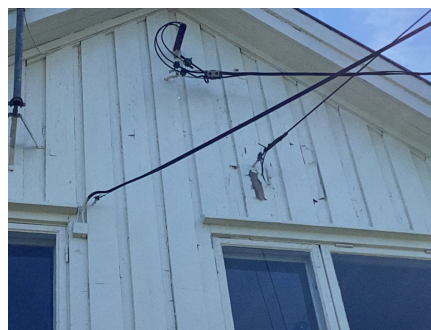
Eksempel på avskaling av maling.

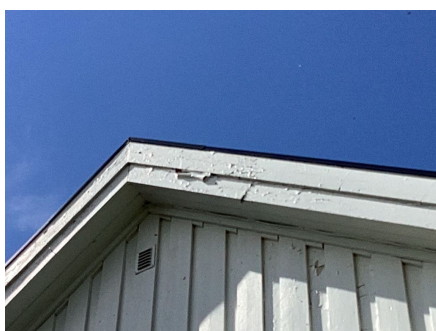
Eksempel på slitasje på vindskier.

Vedlikehold og utskifting av vindskier.

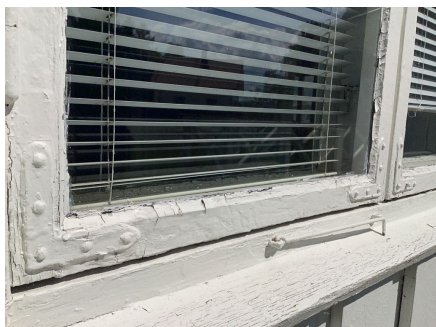
Vinduer med enkle glass og varerammer har slitasje og oppsprekking i kitt. Det må forventes luftlekkasjer fra denne type vinduer. Det er sprekker i flere glass.

Eksempel på slitasje og avskaling av kitt.

Det er behov for utskifting av vindu eller glass i vindu med punktert glass.

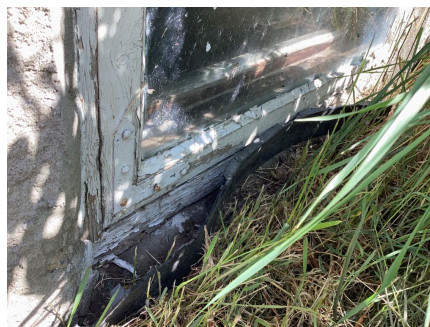
Kjellervindu med råte.

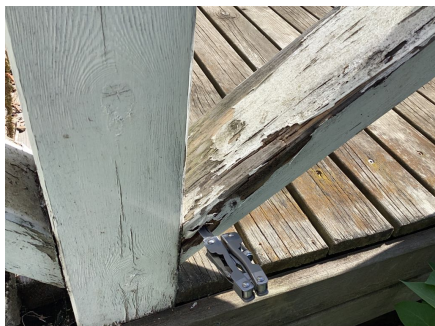
- Åpninger i rekkverk er ikke i henhold til krav i dagens forskrifter.
- Det er påvist fukt/råteskader i konstruksjonen.
- Rekkverket er for lavt i forhold til dagens krav til rekkverkshøyder.

Eksempel på råte i rekkverk.

Utskifting av råteskadede deler av rekkverk, det kan vise seg hensiktsmessig med utskifting av hele rekkverk.

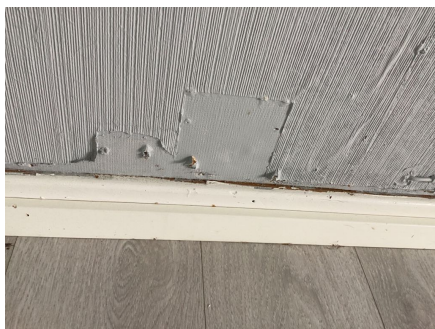
Eksempel på utsparing i tapet.

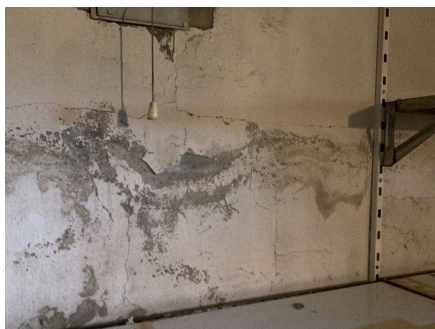
Det er stedvis riss og sprekker i overflater.

Eksempel på avskaling på vegger.

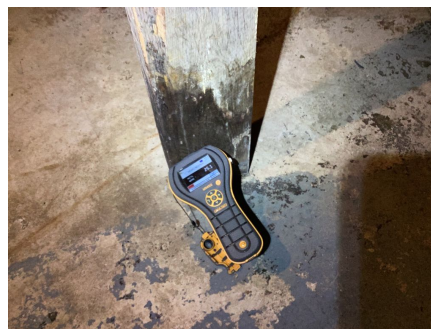
Det er målt fuktinnhold i søyler på ca. 25 vektprosent og i treverk i himlinger på ca. 18-20 vektprosent. Fuktinnhold i treverk på over 20 vektprosent medfører fare for utvikling av sopp og råte.

Fuktinnhold på ca. 25 vektprosent i søyle.

De klimatiske forhold i kjelleren bør bedres slik at fuktinnhold i treverk synker til godt under 20 vektprosent.

Fuktinnhold og tilstand på søyler bør følges med på slik at det oppdages dersom det oppstår utvikling av råte.

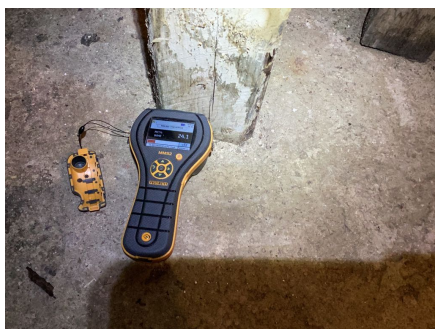
Kjellertrapp: Høyde på rekkverk tilfredsstiller ikke dagens krav. Åpninger i rekkverk er større enn hva dagens krav tillater. Det er ikke håndløper på vegg. Fuktinnehold i treverk på trappen på over 20 vektprosent.

Fuktinnehold i kjellertrapp på over 20 vektprosent.

Det er ikke krav om oppgradering av trapper iht. dagens krav. Fuktinnehold/evt. skadeutvikling i kjellertrapp må følges med på.

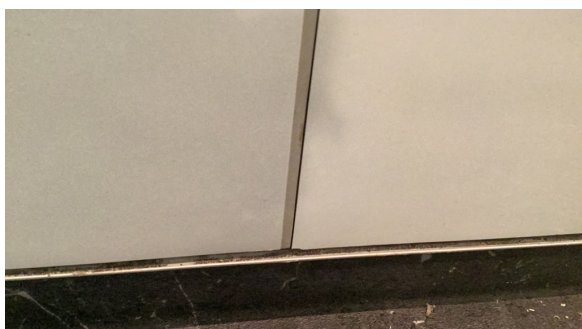
Det er noen glipper nederst i skjøter på veggplater.

Glipper i plateskjøter bør forsøkes forsegles med silikon.

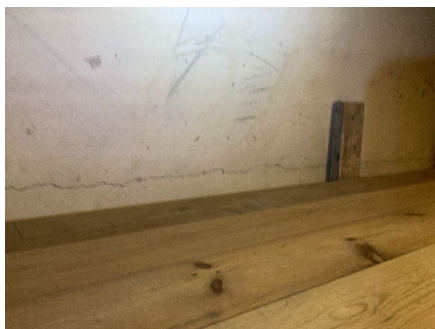
- Det er registrert horisontalriss som er symptom på jordtrykk.
- Det er registrert skråriss som er symptom på setninger.

Stedvis større sprekker på innsiden, vertikale og horisontale.

Horisontal sprekke.

Forsegling av sprekker.
