Bruvegen 115, 2260 KIRKENÆR

# Tilstandsrapport

Befaringsdato: 28.05.2024

## ENEBOLOG

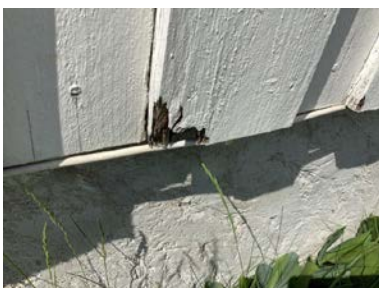
Eksempel på råteskade.

Det er behov for komplett vedlikehold av fasader med rengjøring, skraping, utskifting av råteskadede kledningsbord og behandling.

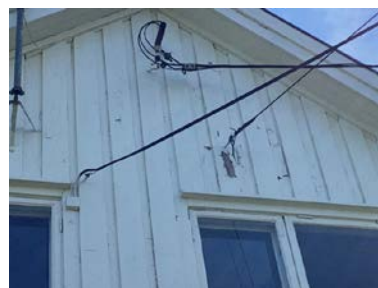
Eksempel på avskaling av maling.

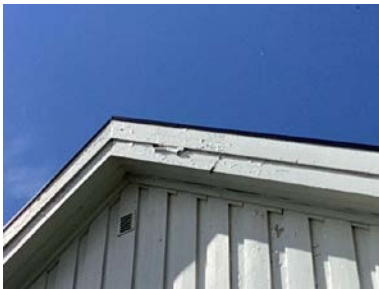
Loft er ikke befart grunnet mangel på tilkomst. Innvendig loftsluke sitter fast.  
Det er stedvis råte på vindskeer samt slitasje og avskaling av maling.  
Det er noe svai på takflaten, dette er ikke unormalt.  
Det er ingen synlig ventilering fra loft.

Eksempel på slitasje på vindskeer.

Vedlikehold og utskifting av vindskeer.

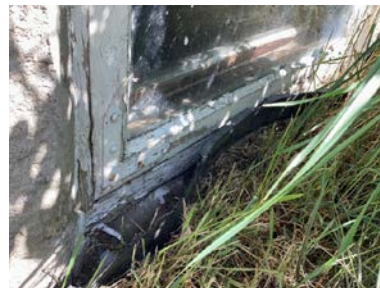
Kjellervindu med råte.

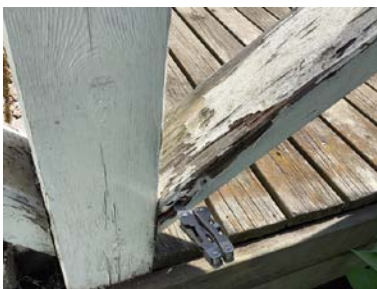
- Åpninger i rekkverk er ikke i henhold til krav i dagens forskrifter.
- Det er påvist fukt/råteskader i konstruksjonen.
- Rekkverket er for lavt i forhold til dagens krav til rekkverkshøyder.

Eksempel på råte i rekkverk.

Utskifting av råteskadede deler av rekkverk, det kan vise seg hensiktsmessig med utskifting av hele rekkverk.

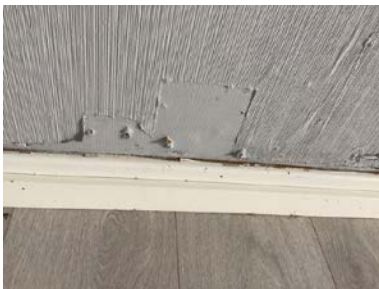
Det er noe misfarging i himling og stedvis sprekker i skjøter mellom himlingsplater.

Det er stedvis mangelfull malingsdekk på overflater.

Eksempel på utsparing i tapet.

Flere overflater er modne for oppussing.

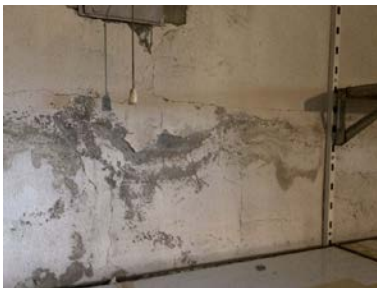
Eksempel på avskaling på vegger.

De klimatiske forhold i kjelleren bør bedres slik at fuktinnhold i treverk synker til godt under 20 vektprosent.

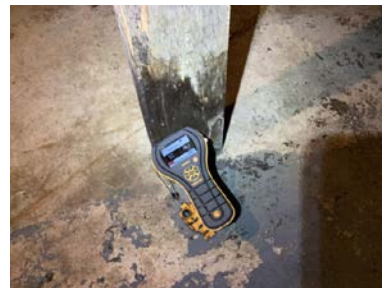
Det er målt fuktinnhold i søyler på ca. 25 vektprosent og i treverk i himlinger på ca. 18-20 vektprosent. Fuktinnhold i treverk på over 20 vektprosent medfører fare for utvikling av sopp og råte.

Fuktinnhold på ca. 25 vektprosent i søyle.

Fuktinnhold og tilstand på søyler bør følges med på slik at det oppdages dersom det oppstår utvikling av råte.

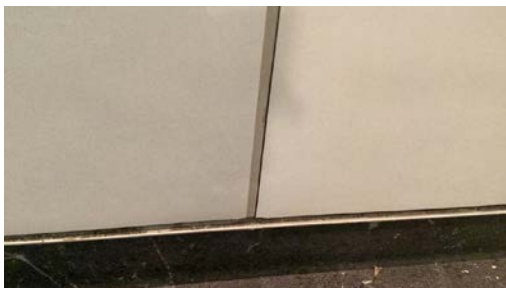
Det er noen glipper nederst i skjøter på veggplater.

Silikonfuger i overganger må følges med på og det må forventes å gjøre utskiftinger av disse for å holde løsningene tette. Hvis mulig, vil det være gunstig med installering av tett dusjkabinett med tanke på en forventet brukstid for våtrom på 20-25 år. Glipper i plateskjøter bør forsøkes forsegles med silikon.

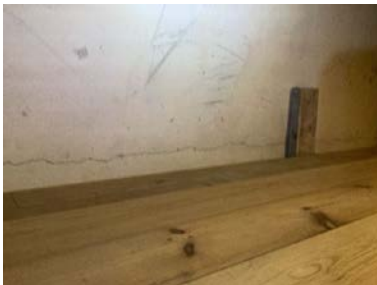
Horisontal sprekk.

Forsegling av sprekker.
