# Tilstandsrapport

Fritidsbolig

Lille Kirkholmen 25, 3783 KRAGERØ  
SKJÆRGÅRD

Befaringsdato: 02.05.2025

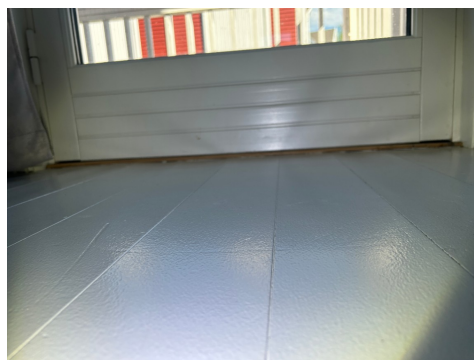
- Det er påvist dører som er vanskelig å åpne eller lukke.
- Karmene i dører er værslitte utvendig og det er sprekker i trevirket.

Terskel til terrassedør mot nord tar i terskel (terskel står i spenn).  
Ytterdør har delaminert overflate.

Dør/terskel.

- Det må påregnes noe vedlikehold og at enkelte dører må skiftes ut.
- Dører må justeres.

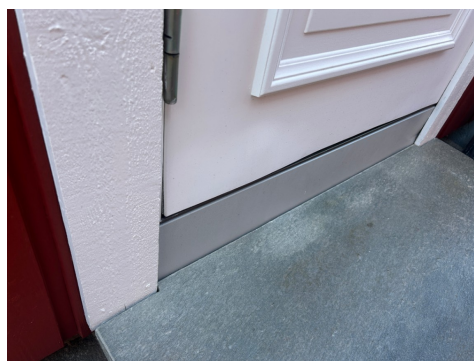
Delaminering.

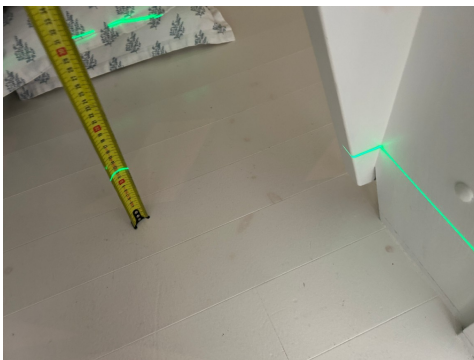
Måling av retning.

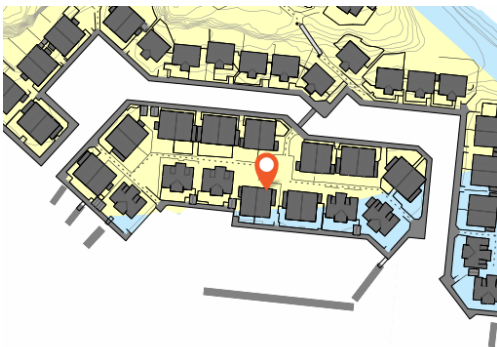
Utsnitt fra radonkart

Boligen ligger i område som er klassifisert som gult nivå med middels til lav fare for forhøyede radonforekomster.

- Det er ikke foretatt radonmålinger, og bygget er heller ikke utført med radonsperre.

- Det bør gjennomføres radonmålinger.

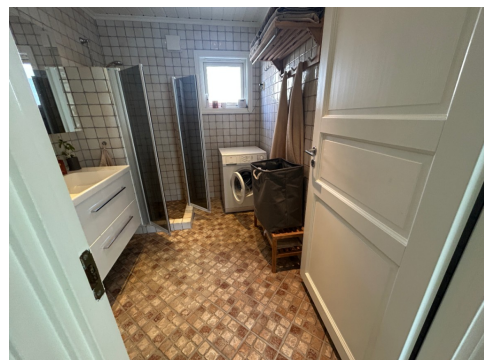
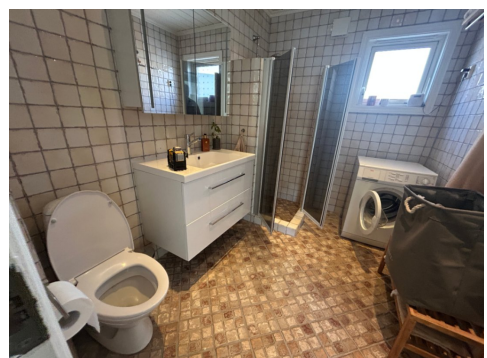
Våtrom/innredninger.

- Det er mulighet for at det kan forekomme vannlekkasje på våtrommet hvor vann ikke vil gå til sluk.
- Det er påvist avvik i fallforhold til sluk i forhold til krav i forskrift på byggetidspunktet.

Oppkant i dusjnise blokkerer eventuelt lekkasjevann å renne til sluk.

- Det bør etableres avrenning inn til sluk for hele våtrommet.
- Våtrommet fungerer med dette avviket.

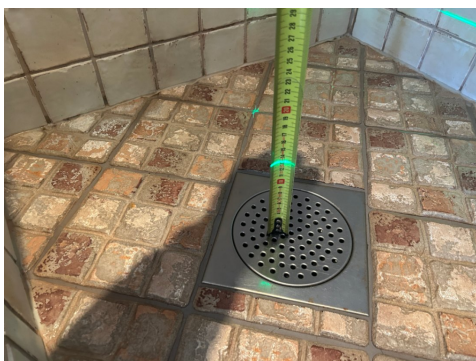
Det er plastsluk og ukjent tettesjikt/membran.

Bilde av sluk.

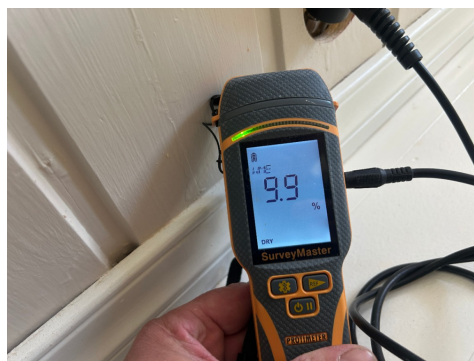
Hulltaking er foretatt uten å påvise unormale forhold. Fuktkvotemåling (vekt%) i konstruksjonen ble målt til 10. Hulltaking er foretatt ved/i Fra kjøkken.

Fuktsøk i svill med pigg.
