Mogopveien 6, 2480 KOPPANG

**Stor og innholdsrik enebolig med
bla. 4 stuer og 4 soverom. Solrik
beliggenhet med flott utsikt!**

Rapportdato: 04.10.2023

Tilstandsrapport

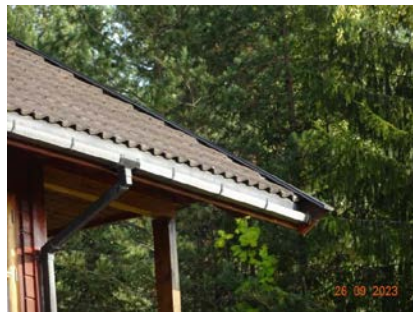
- Mer enn halvparten av forventet brukstid er passert på renner/nedløp/beslag.
- Det er ikke tilfredsstillende bortledning av vann fra taknedløp ved grunnmur.
- Det mangler snøfangere på hele eller deler av taket, noe som var krav på byggemeldingstidspunktet.
- Takrenner har punktvis lekkasjer.

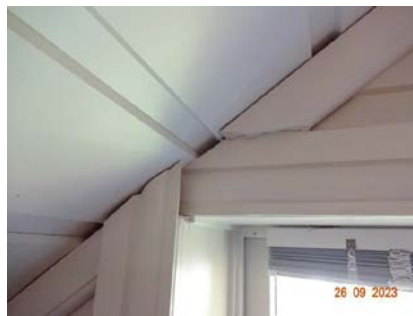
- Det er påvist andre avvik:
Ufagmessig montert listverk rundt vindu i peisstue (1.etasje).
Noe skjevheter i himling over 2.etasje.

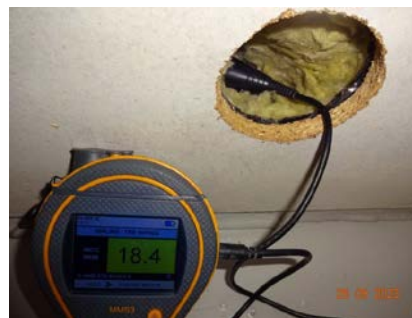
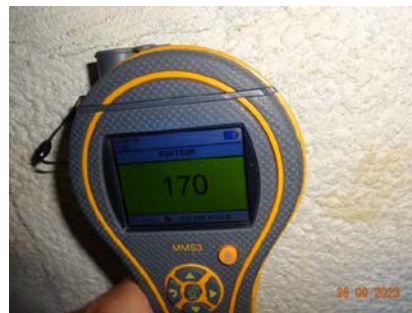
Har erfaringsmessig hyppigere risiko for fuktskader.

Hulltaking er foretatt og det er påvist avvik i konstruksjonen.

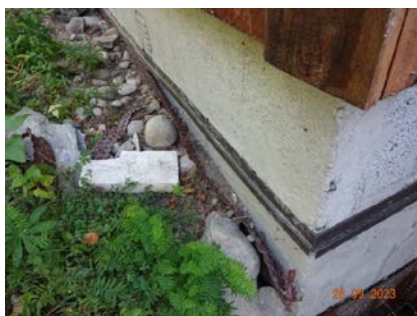
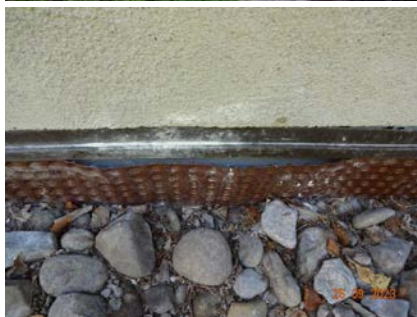
Drenering

- Det er ut ifra observasjoner påvist indikasjoner på at drenering/tettesjikt har begrenset effekt.
- Mer enn halvparten av forventet levetid på drenering er overskredet. Grunnmursplast er stedvis ikke festet i topplst. Se bilde. Påvist skader i grunnmursplast. Se bilde.
