Mogopveien 6, 2480 KOPPANG

**Stor og innholdsrik enebolig. Rolig,  
barnevennlig og solrik  
beliggenhet med flott utsikt!**

# Tilstandsrapport

## ENEBOILIG

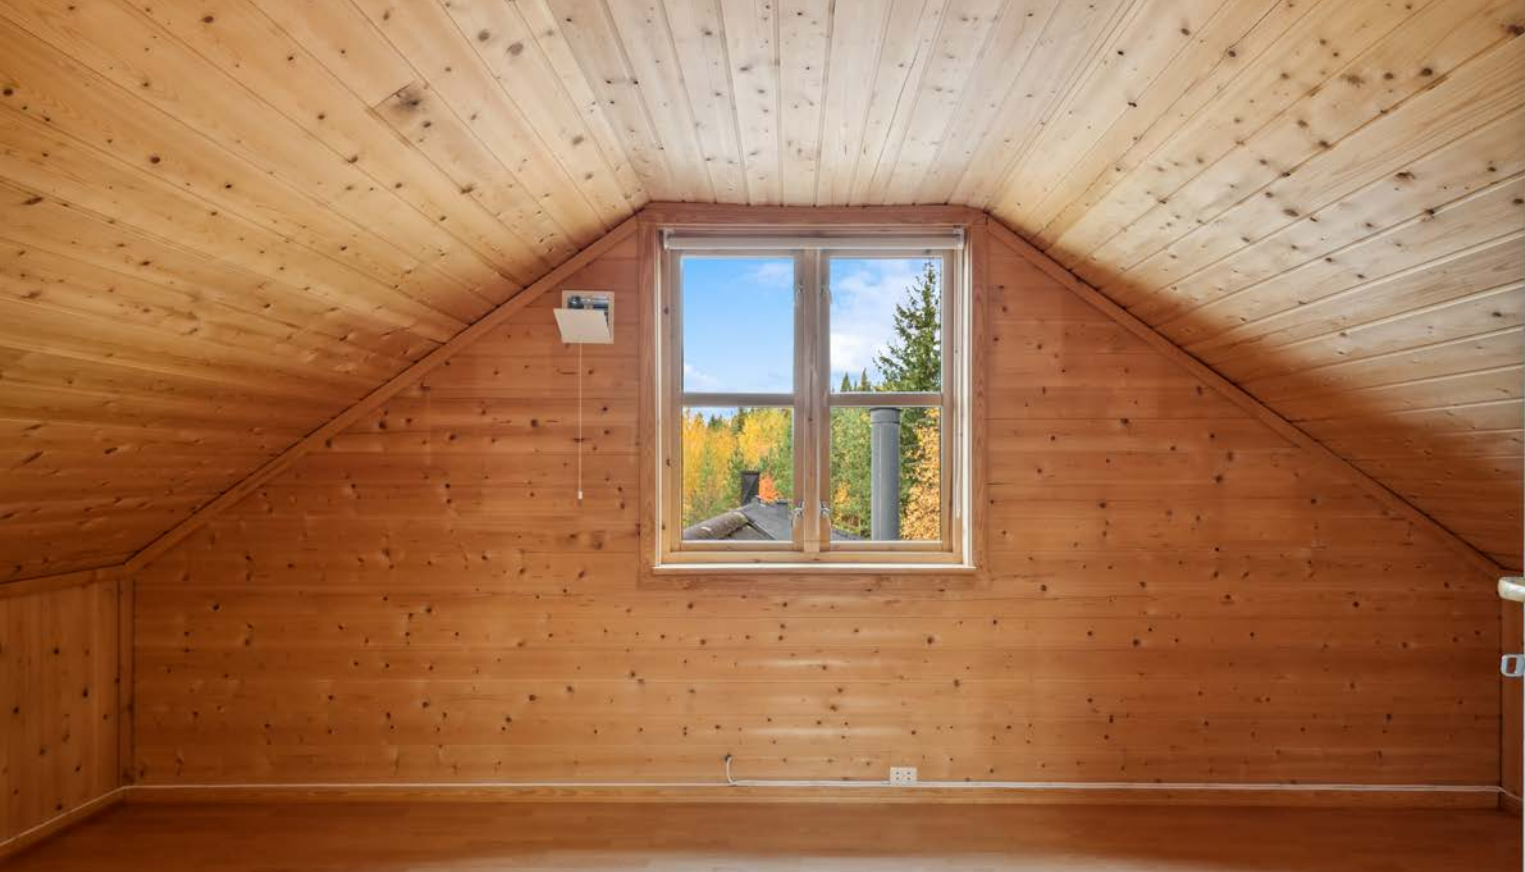
Det gjøres oppmerksom på at soverommene i 2.etasje ikke har godkjente rømningsvinduer.

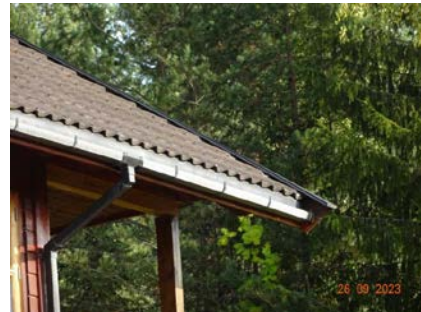
- Mer enn halvparten av forventet brukstid er passert på renner/nedløp/beslag.
- Det er ikke tilfredsstillende bortledning av vann fra taknedløp ved grunnmur.
- Det mangler snøfangere på hele eller deler av taket, noe som var krav på byggemeldingstidspunktet.
- Takrenner har punktvis lekkasjer.

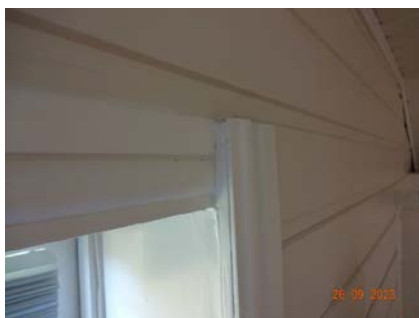
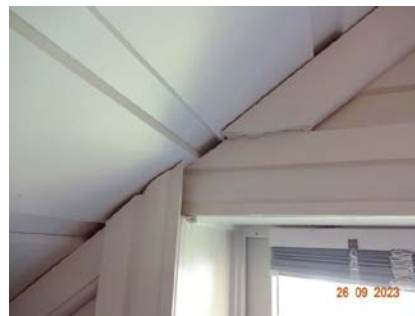
- Det er påvist andre avvik:  
Ufagmessig montert listverk rundt vindu i peisstue (1.etasje).  
Noe skjevheter i himling over 2.etasje.

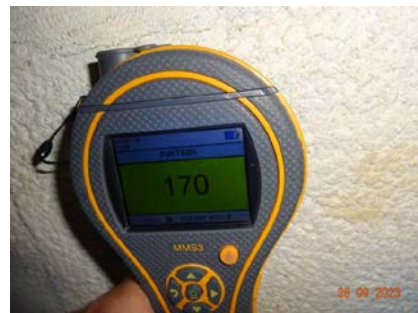
Har erfaringsmessig hyppigere risiko for fuktskader.

Hulltaking er foretatt og det er påvist avvik i konstruksjonen.
