Mogopveien 6, 2480 KOPPANG

**Stor og innholdsrik enebolig. Rolig,  
barnevennlig og solrik  
beliggenhet med flott utsikt!**

# gnr. 19, bnr. 1382

Rapportdato: 04.10.2023

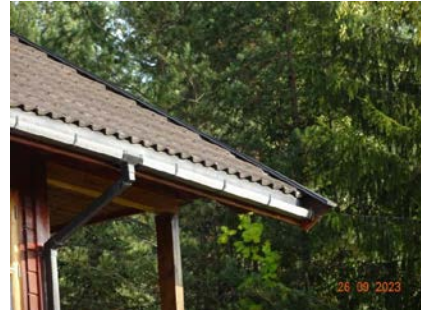
TG 3

- Mer enn halvparten av forventet brukstid er passert på renner/nedløp/beslag.
- Det er ikke tilfredsstillende bortledning av vann fra taknedløp ved grunnmur.
- Det mangler snøfangere på hele eller deler av taket, noe som var krav på byggemeldingstidspunktet.
- Takrenner har punktvis lekkasjer.

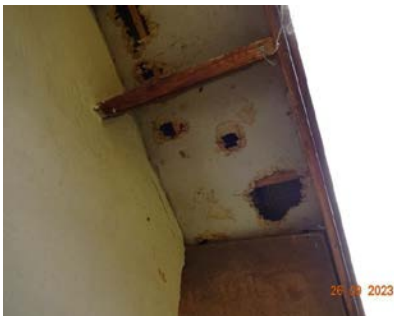
- Det er påvist andre avvik:

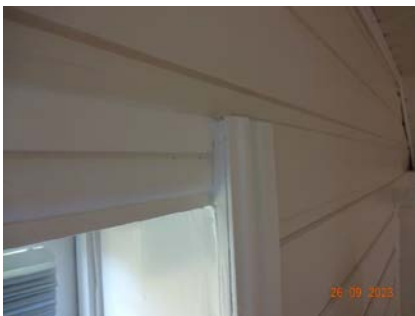
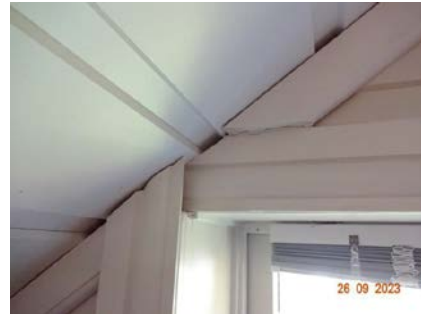
TG 2

- Det er påvist andre avvik:  
Ufagmessig montert listverk rundt vindu i peisstue (1.etasje).  
Noe skjevheter i himling over 2.etasje.

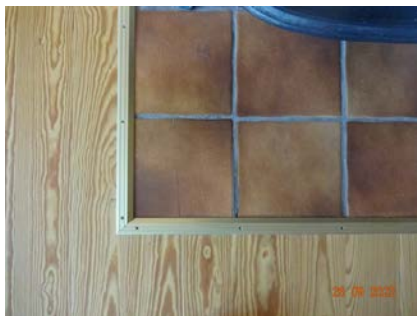
- Det er påvist andre avvik:

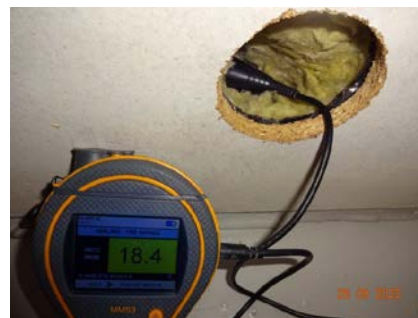
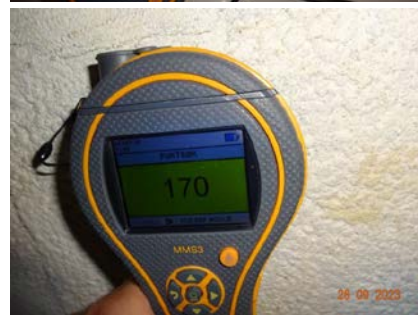
Har erfaringsmessig hyppigere risiko for fuktskader.

Hulltaking er foretatt og det er påvist avvik i konstruksjonen.

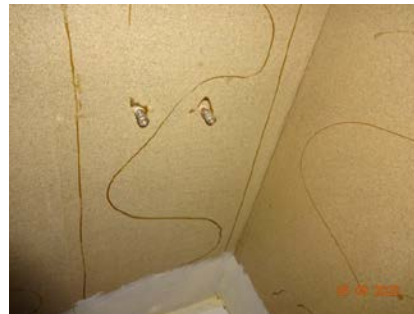
TG 3

- Det er påvist andre avvik:

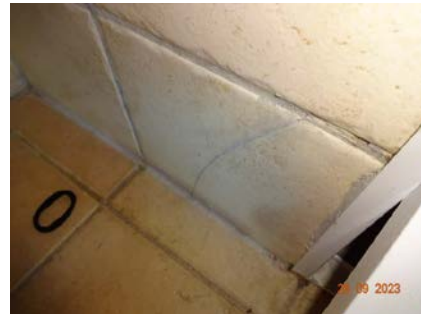
- Det er påvist andre avvik:

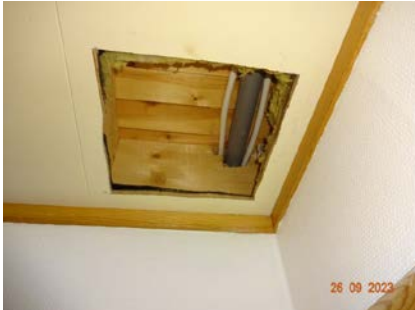
TG 2

- Det er påvist andre avvik:

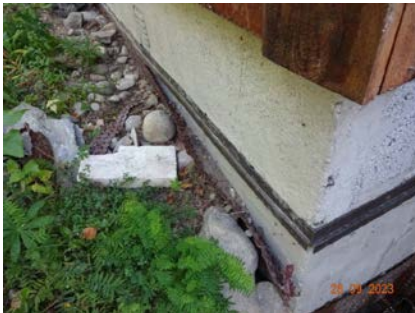
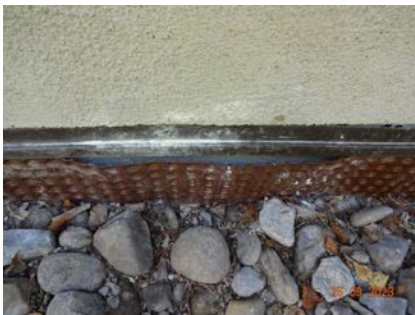
- Det er ut ifra observasjoner påvist indikasjoner på at drenering/tettesjikt har begrenset effekt.
- Mer enn halvparten av forventet levetid på drenering er overskredet. Grunnmursplast er stedvis ikke festet i topplst. Se bilde. Påvist skader i grunnmursplast. Se bilde.
