Mogopveien 6, 2480 KOPPANG

**Stor og innholdsrik enebolig. Rolig,  
barnevennlig og solrik  
beliggenhet med flott utsikt!**

## Nøkkelinformasjon

Fall på terreng mot tidligere garasjerom, dette er avvik fra dagens krav. Anbefalt fall på terreng er 1:50 fra grunnmur. Ellers ganske flatt terreng inn mot grunnmur på baksiden av huset.

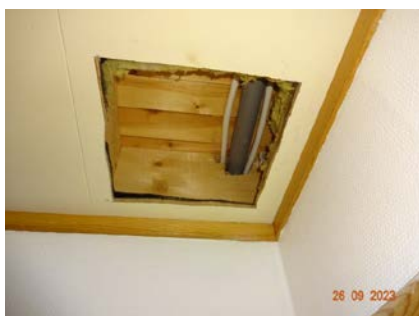
Overflater med malt strietapet.  
Himling med folierte takessplater.

- Det er påvist andre avvik:
