Mogopveien 6, 2480 KOPPANG

**Stor og innholdsrik enebolig. Rolig,  
barnevennlig og solrik  
beliggenhet med flott utsikt!**

# gnr. 19, bnr. 1382

Befaringsdato: 26.09.2023

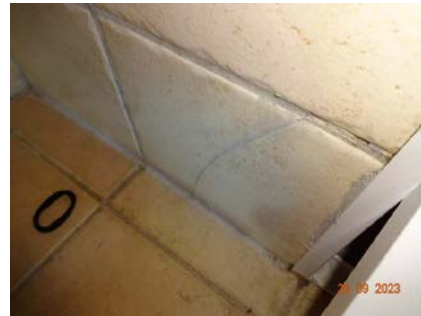
Montert ny baderomsinnredning, servant og toalett i 2022.

Nytt blandebatteri til badekar.

- Det er påvist andre avvik:

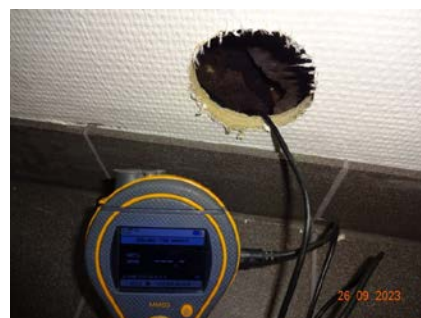
TG 1

Hulltaking er foretatt nederst på delevegg mot våtsonen. Ved bruk av fuksmåler ble det ikke registrert unormale verdier.

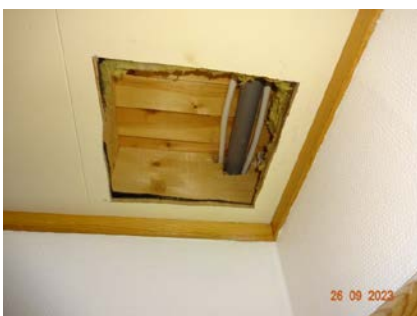
TG 2

Overflater med malt strietapet.  
Himling med folierte takessplater.

- Det er påvist andre avvik:
