Mogopveien 6, 2480 KOPPANG

**Stor og innholdsrik enebolig. Rolig,  
barnevennlig og solrik  
beliggenhet med flott utsikt!**

# gnr. 19, bnr. 1382

Rapportdato: 04.10.2023

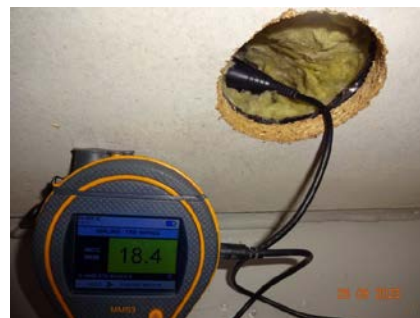
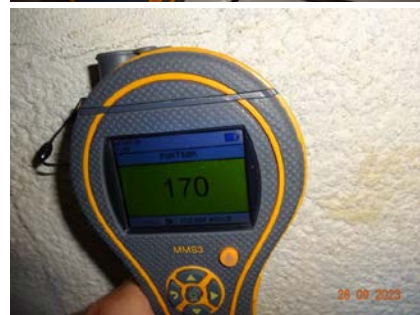
\* Innvendig > Rom Under Terreng: Det er påvist indikasjoner på noe fuktgjennomtrenging inn i kjellermur. Det er gjennom hulltaking påvist høyt fuktnivå inne i trekonstruksjonen i hulltakingen, men ikke påvist fuktskader i dette området. Høy luftfuktighet kan over tid føre til muggvekst eller sverting av materialer. Samtidig kan materialer og konstruksjoner bli ødelagte. Det er påvist andre avvik: Antydninger til fukt målt i kjelleryttervegg, årsaken kan være mangler på fuktsikring og drenering.

Har erfaringsmessig hyppigere risiko for fuktskader.

Hulltaking er foretatt og det er påvist avvik i konstruksjonen.

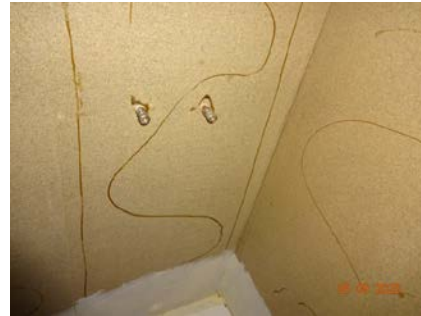
Det er påvist andre avvik: Badet er ikke ferdigstilt. Ikke i bruk.

TG 3

Tenkt bad i 1.etasje:  
Gulvflater med plater.  
Overflater med sponplater.  
Himling med plast/isolasjon.  
Rørøpplagg til bad og sluk i gulv.

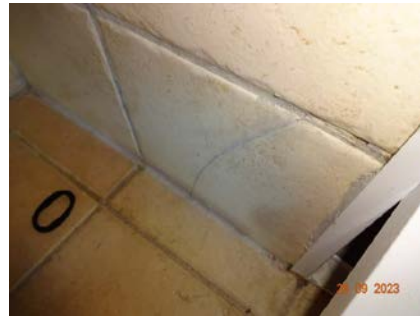
- \* Våtrom > Sanitærutstyr og innredning > Bad: Det er påvist sprekk i flis i innmurt badekar. Eier opplyser: Flis blir skiftet før salg.
- \* Våtrom > Ventilasjon > Bad: Våtrommet mangler tilluftsventilering, f.eks. spalte/ventil ved dør.

TG 2

Bad med servant, ettgreps blandebatteri, blandebatteri til badekar, toalett, skuffer og innmurt badekar. Montert ny baderomsinnredning, servant og toalett i 2022. Nytt blandebatteri til badekar.

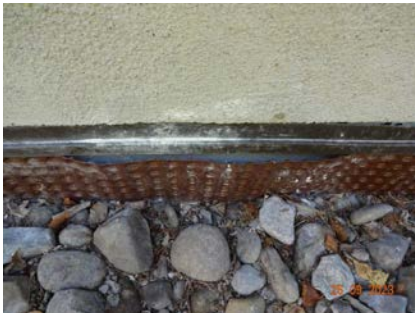
TG 2

- Det er ut ifra observasjoner påvist indikasjoner på at drenering/tettesjikt har begrenset effekt.
- Mer enn halvparten av forventet levetid på drenering er overskredet. Grunnmursplast er stedvis ikke festet i topplst. Se bilde. Påvist skader i grunnmursplast. Se bilde.
