# Tilstandsrapport

📍 Oslovegen 1246, 2910 AURDAL

# gnr. 98, bnr. 65

Rapportdato: 05.09.2023

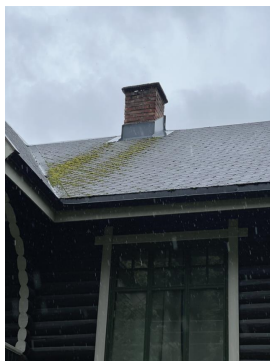
Mose på tekking

**Vurdering av avvik:**  
• Mer enn halvparten av forventet brukstid er passert på undertak.  
Bemerket mose på tekking.

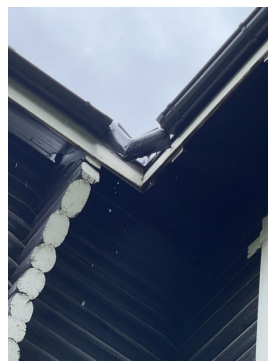
Hjørne i grad på nedside var løsnet

Bemerket lekkasje ved grad, der hjørne har løsnet.  
Mangler tilkomst/stigetrinn på en pipe.

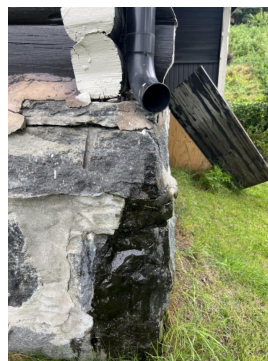
Bør foretas bortledning av takvann vekk fra bygningskropp for å unngå oppfukning mot bygning

- Det er ikke tilfredsstillende bortledning av vann fra taknedløp ved grunnmur.
- Takrenner har punktvis lekkasjer.

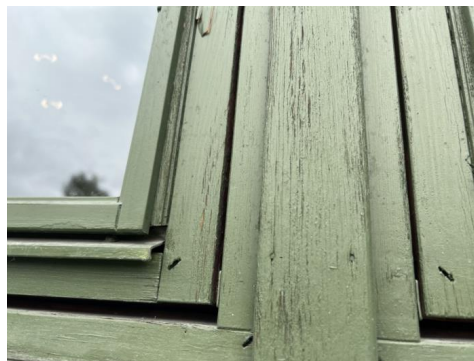
Slitasje med vedlikeholdsbehov av vinduer

- Det m  foretas tiltak for   lukke avviket.

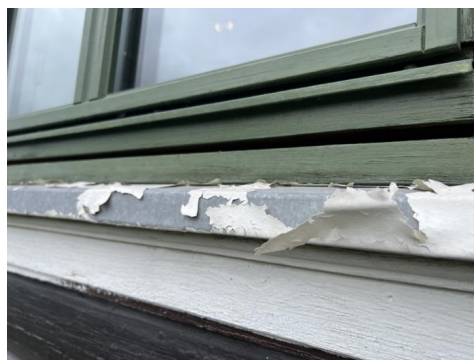
Slitasje med vedlike/tiltaksbehov av vannbrett og omramning

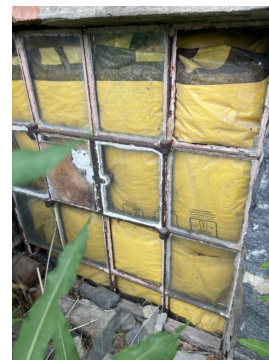
Opprinnelig vindu i kjeller, utetthet som er midlertidig tettet med isolasjonsmatte

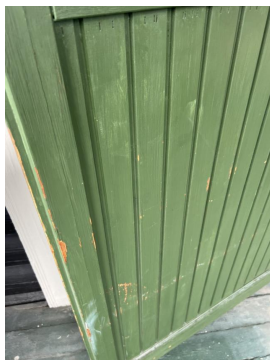
Slitasje på terrassedør

- Det må foretas tiltak for å lukke avviket.

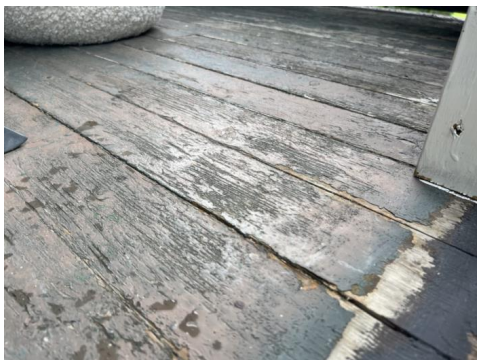
Tiltaksbehov av opprinnelig terrassegulv

Vedlikeholdsbehov av opprinnelige gulv, gulv er av malt ellers ubehandlet trevirke med fare for fuktpåkjenning.

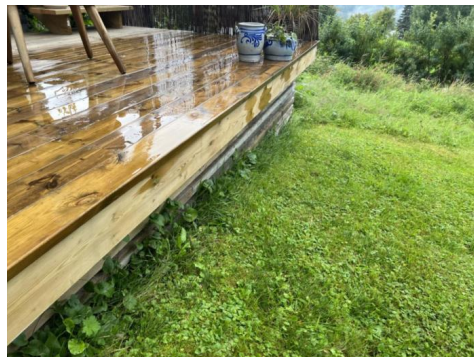
Manglende rekkverk på nyere terrasse som er over 50 cm til terreng

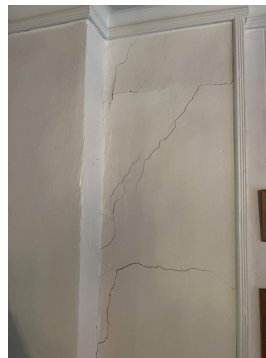
Sprekker i brannmur

Sprekker i brannmur bemerket fra hovedsoverom.

Det er foretatt tilsyn av feier i 2021, bemerket to avvik der det ene er utbedret. Gjenstående avvik er manglende utkraging i tak/etasjegjennomføring av pipeløp der avstand til brennbart materiale er for kort ihenhold til krav. Må foretas tiltak med renovering av pipe med innerør for å oppfylles krav.

- Det må foretas tiltak for å lukke avviket.

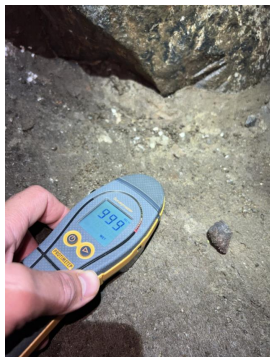
Gulv på grunn har fukt og fuktutslag ved fuktmåletaking

- Det er påvist synlig fuktighet på mur/gulv i kjeller.

- Det er påvist indikasjoner på noe fuktgjennomtrenging i kjellergulv.
- Det er påvist indikasjoner på noe fuktgjennomtrenging inn i kjellermur.

- Det påviste fuktnivå gir grunn til å overvåke konstruksjonen jevnlig for å se utvikling over tid, og eventuelt foreta tiltak for å unngå fuktskader. Kun medtatt for enkelte lokale tiltak.

Fuktsikringstiltak bør sees i sammenheng med drenering utvendig og fuktsikring på oversiden av bygning. Samt bør det foretas tilsyn av avvik på murkonstruksjoner der tiltaksbehov etterhvert kan være nødvendig. Luke til tidlige kjellerluke via gulv er blendet, anbefaler isolering mm.

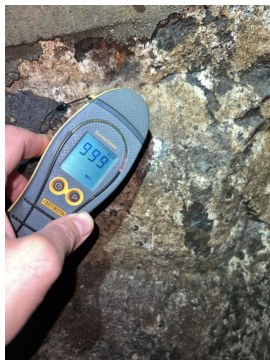
Yttermur har fukt og fuktutslag ved fuktmåletaking

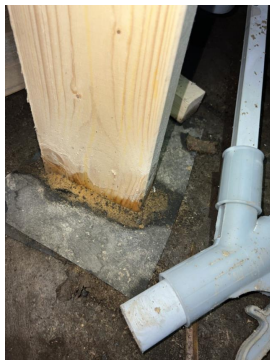
Stendere for børester til bjelker er satt på gulv i kjeller og preget av oppfukting

Det er foretatt enkle oppstøtninger av bjelke mot etasjeskille og stendere ned på gulv. Ikke egnet kan det kan forekomme fuktpåkjenning fra grunn, samt at det anbefales bærebjelke over hele lengden lagt ann på yttermur.

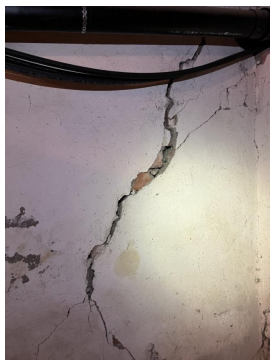
Sprekker og utgliding av mur, jordtrykk og utvendige masser bør undersøkes

Store sprekker og setninger/utgliding i betonggulv. Vegger/grunnmur har stedvis sprekkeformasjoner og utgliding med skjevhet der det er behov for tiltaksbehov.

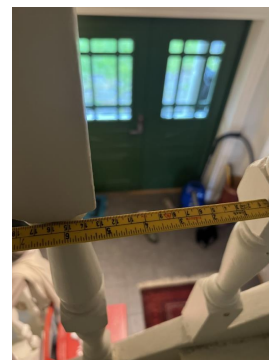
Åpning mellom spiler på rekkverk er over dagens krav

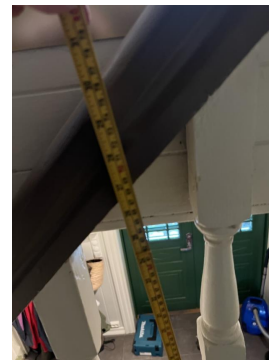
Rekkverkshøyde er under dagens krav

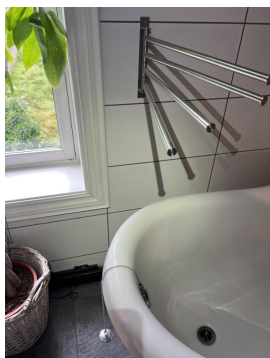
Vindu er plassert i våtsone

- Det er vindu/dør med ikke fuktbestandige materialer i våtsonen (ved vask, dusj, badekar, osv.), løsningen eller byggematerialet er uegnet

Avvik er omhandlende ved badekar der vindu er plassert i våtsone, bør holdes under tilsyn ved bruk og ansees ikke som umiddelbart tiltaksbehov. (fare ved bruk ved vannsøl/sprut eller endret bruk kan tiltaksbehov være nødvendig)

- Uegnede materialer må fuktbeskyttes/utskiftes.

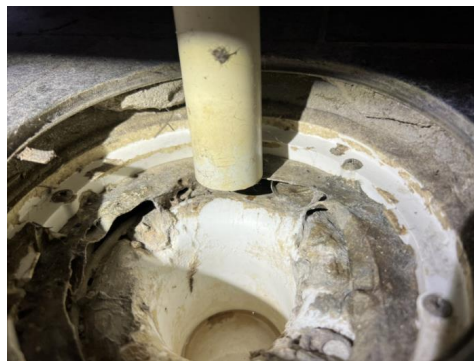
Fra begge sluk var slukmansjett korrekt under klemring

Dokumentasjon som viser utførelse av tettesjikt må fremlegges for å lukke avvik.

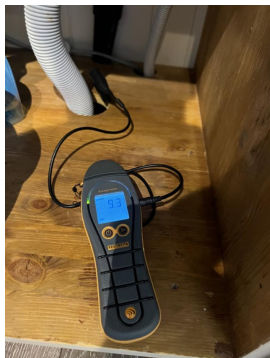
Ved fuktmåletaking av bunn kjøkkenskap er det ikke fuktutslag

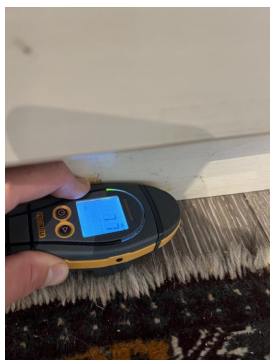
Ved fuktmåletaking av gulv foran innrending er det ikke fuktutslag

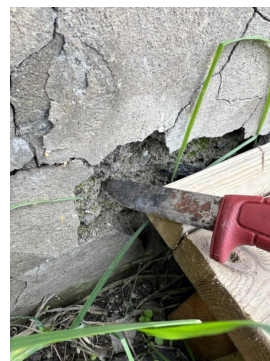
Forvitring av mur

- Det er registrert horisontalriss som er symptom på jordtrykk.
- Grunnmuren har sprekkdannelser.

Det er registrert sprekkdannelser og utglidinger av mur, tiltaksbehov vil være nødvendig men anbefales tilsyn under tid og evt. nærmere undersøkelser vil tiltaksbehov avklares. Tiltaksbehov på overside og kontroll av jordtrykk bør kontrolleres. Stedvis forvittringer av mur, trolig alder og fuktpåkjenning over tid som årsak, tiltak må foretas og årsak for å fremskyve betydlige tiltak foretas som midlertidig løsning. (tiltaksbehov bør sees sammenheng med utbedring av avvik nevnt i punktdrenering)
