Tilstandsrapport

Boligbygg med flere boenheter

Hovsveien 7, 1831 ASKIM

Befaringsdato: 18.12.2024

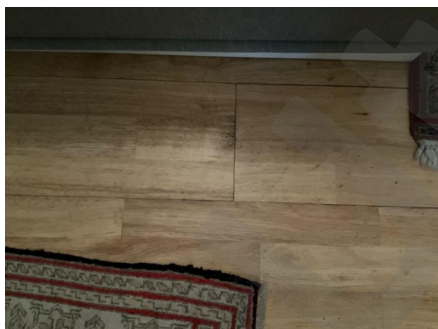
- Overflater har en del slitasjegrad utover det en kan forvente.

- De innvendige overflatene viser mer slitasje enn forventet ved normal bruk, med riper, misfarging og andre tegn på høy belastning eller manglende vedlikehold.

- Det er ikke behov for utbedring. Skader vil ikke ha noe å si for boligens bruksfunksjon. Det må dog gjøres tiltak om avviket skal lukkes.

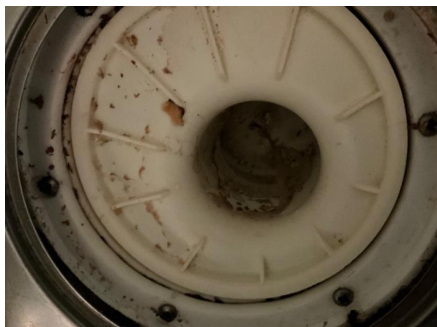
- Det er påvist mangelfull/feil utførelse rundt rørgjennomføringer e.l. som gir fare for fukt i konstruksjonen i våtsone.
- Mer enn halvparten av forventet brukstid er passert på membranløsningen.
- Mer enn halvparten av forventet brukstid er passert på slukløsningen.

- Over halvparten av forventet brukstid på tettesjikt og sluk er passert, og det er usikkert om tettesjiktet er tilstrekkelig for dagens bruk, som innebærer utstrakt dusjing og vannsøl. For å redusere risikoen for lekkasjer anbefales det å benytte et tett dusjkabinett med avløp til sluket. Det er imidlertid ingen garantier for tettesjiktets tilstand, og tidspunktet for nødvendig utskifting er usikkert.

- Badet kan fungere med avviket, men jevnlig rensing av sluket er nødvendig for å redusere risikoen for lekkasjer. Feil i tetting rundt sluket er den største årsaken til lekkasjer fra bad. Det er derfor viktig at ikke vannet blir stående over vannlåsen i sluket. For å lukke avviket kreves dokumentasjon på utførelsen eller utbedring av tettesjiktet. Utbedring av tettesjikt vil sjelden være økonomisk rasjonelt som enkeltstående tiltak og bør vurderes i forbindelse med en større renovering.
- Tettesjikt og sluk har passert halvparten av forventet levetid, og tilstanden er usikker. Bruk av tett dusjkabinett anbefales for å redusere risikoen for lekkasjer.
