Tilstandsrapport

Boligbygg med flere boenheter

Hovsveien 7, 1831 ASKIM

Befaringsdato: 18.12.2024

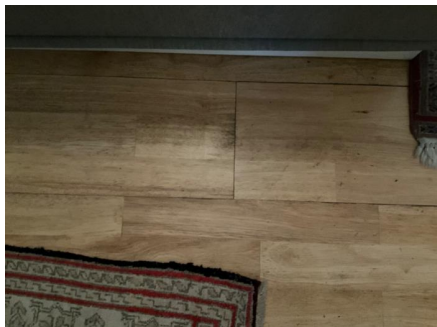
TE 2 Overflater

- Overflater har en del slitasjegrad utover det en kan forvente.

- Det er ikke behov for utbedring. Skader vil ikke ha noe å si for boligens bruksfunksjon. Det må dog gjøres tiltak om avviket skal lukkes.

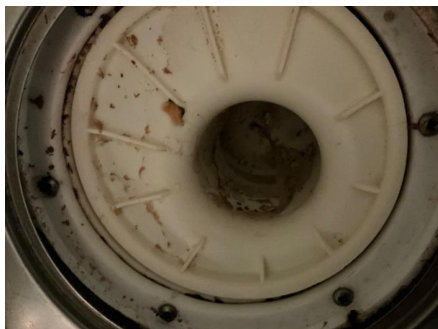
- Det er påvist mangelfull/feil utførelse rundt rørgjennomføringer e.l. som gir fare for fukt i konstruksjonen i våtsone.
- Mer enn halvparten av forventet brukstid er passert på membranløsningen.
- Mer enn halvparten av forventet brukstid er passert på slukløsningen.

- Over halvparten av forventet brukstid på tettesjikt og sluk er passert, og det er usikkert om tettesjiktet er tilstrekkelig for dagens bruk, som innebærer utstrakt dusjing og vannsøl. For å redusere risikoen for lekkasjer anbefales det å benytte et tett dusjkabinett med avløp til sluket. Det er imidlertid ingen garantier for tettesjiktets tilstand, og tidspunktet for nødvendig utskifting er usikkert.

- Badet kan fungere med avviket, men jevnlig rensing av sluket er nødvendig for å redusere risikoen for lekkasjer. Feil i tetting rundt sluket er den største årsaken til lekkasjer fra bad. Det er derfor viktig at ikke vannet blir stående over vannlåsen i sluket. For å lukke avviket kreves dokumentasjon på utførelsen eller utbedring av tettesjiktet. Utbedring av tettesjikt vil sjelden være økonomisk rasjonelt som enkeltstående tiltak og bør vurderes i forbindelse med en større renovering.
- Tettesjikt og sluk har passert halvparten av forventet levetid, og tilstanden er usikker. Bruk av tett dusjkabinett anbefales for å redusere risikoen for lekkasjer.
