# Tilstandsrapport

Enebolig

Hedalsvegen 2533, 3528 HEDALEN

Rapportdato: 04.11.2025

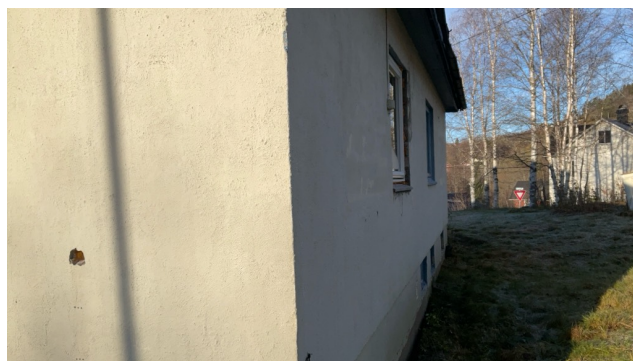
- Det er påvist sprekker i murte/pussede fasader.

- Lokal utbedring må utføres.

Avflassing puss må utbedres. Berører alle vegger. Tiltak med tilleggisolering bør vurderes

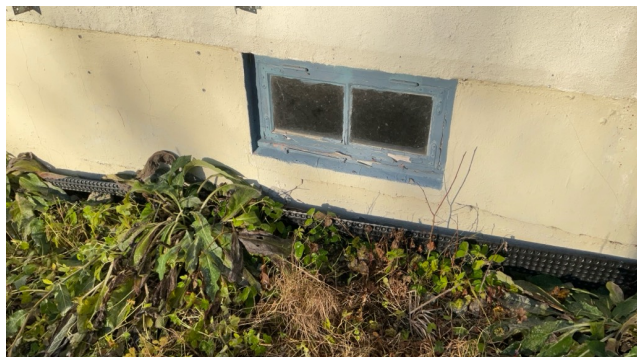
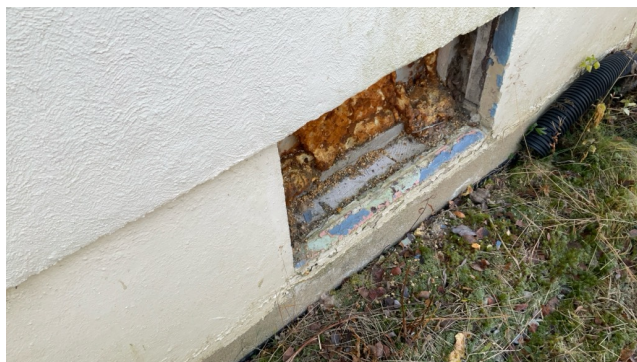
## ! TG 2 Vinduer - 2

- Det er påvist avvik rundt innsettsdetaljer.
- Karmene i vinduer er slitte og det er sprekker i treverket.

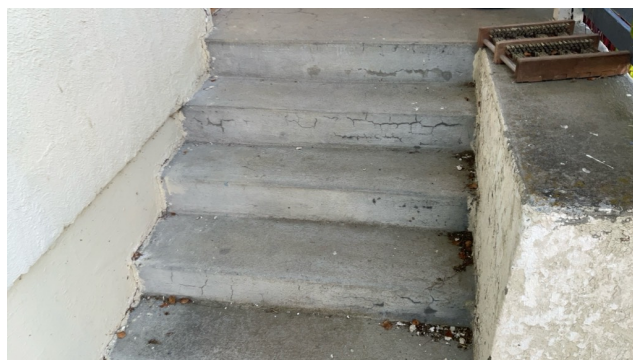
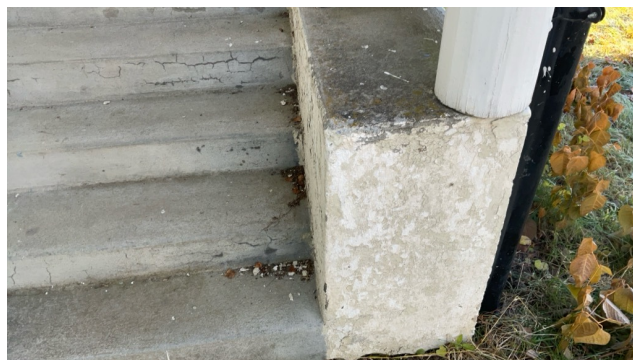
Mangler håndløper på vegg. Betongoverflater har noe riss/ sprekker og avskalling

Stolpe for overbygg og rekkverk står rett på betong og trekker fukt i endedev.

Håndløper bør monteres på vegg. Overflater bør utbedres for å hindre videre utvikling sprekker/ avskalling.

Stolpe/ treverk bør beskyttes for fuktopptrekk i endedev.

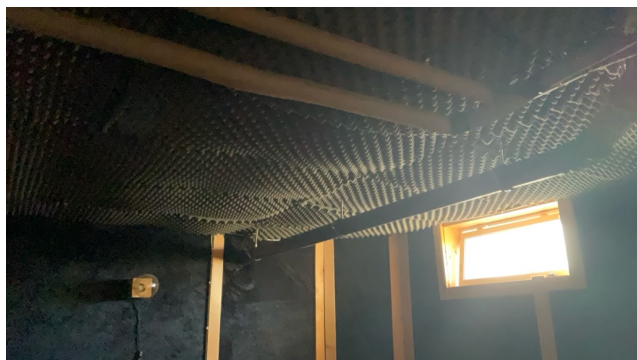
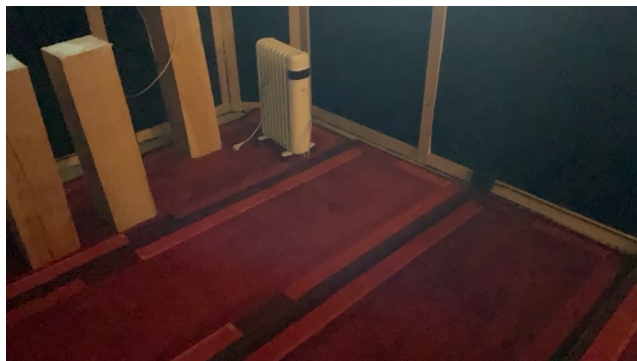
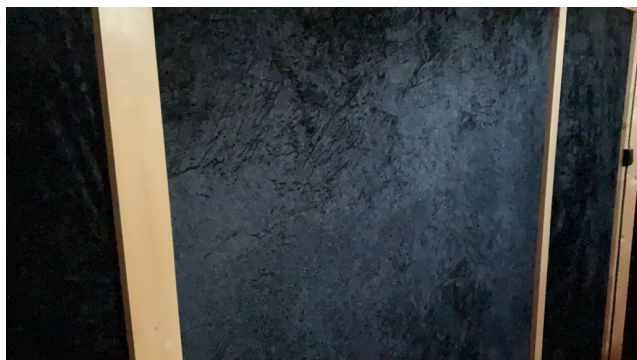
## ! TG 2 Etasjeskille/gulv mot grunn

- Det er målt høydeforskjell på mellom 15-30 mm gjennom hele rommet. Tilstandsgrad 2 gis med bakgrunn i standardens krav til godkjente måleavvik.
