# Tilstandsrapport

📍 Storflåt 5, 4208 SAUDASJØEN

# gnr. 18, bnr. 205

Rapportdato: 29.09.2023

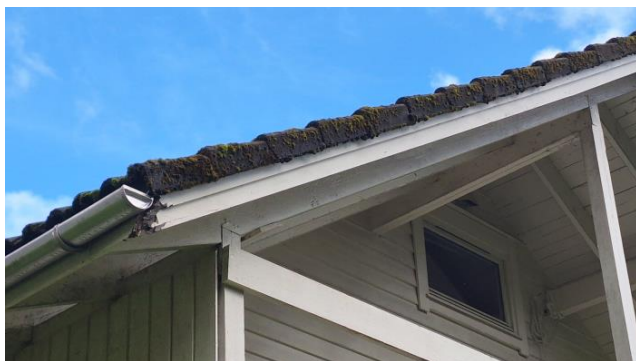
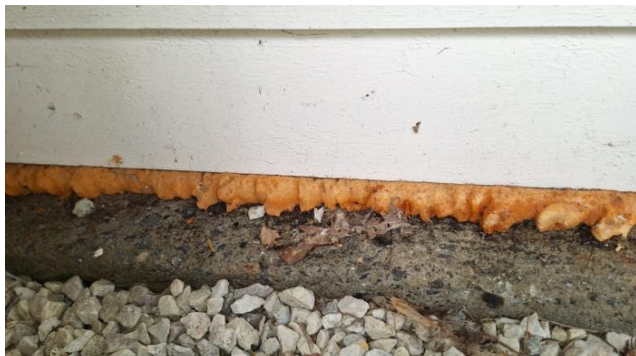
Veggene har bindingsverkskonstruksjon fra byggeår. Utvendig tekket med trekledning. Det er ikke registrert skader i kledningen pga tett luftespalte.

- Det er ingen eller liten lufting i nedre kant av kledning mot grunnmur. Det er råteskader i vindskiene.

- Lokal utbedring må utføres.

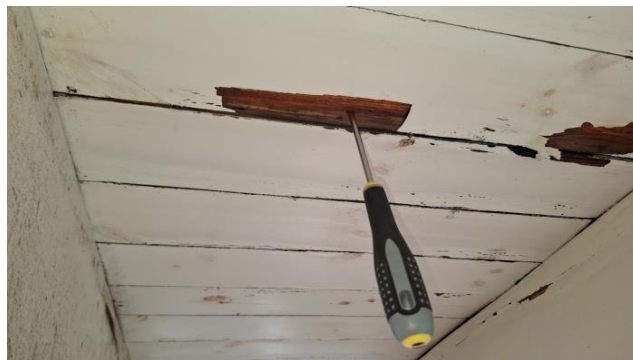
Tak over altanen

Det er registrert råte i takpanel.

Råteskadde konstruksjoner må skiftes ut.

Kostnadsestimat: 50 000 - 100 000

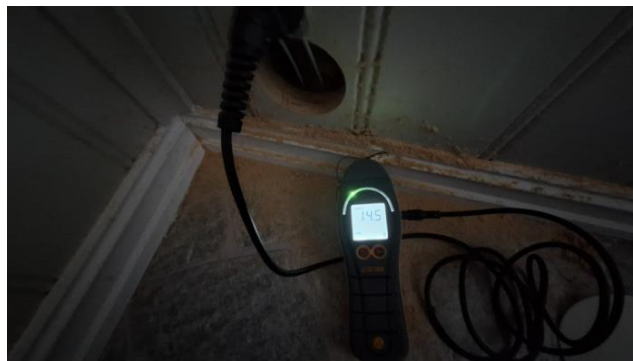
Gulvet er av betong. Veggene har plater. Hulltaking er foretatt uten å påvise unormale forhold. Hulltaking er foretatt i soveromsvegg. Fuktquotemåling (vekt%) i konstruksjonen ble målt til 14.5.

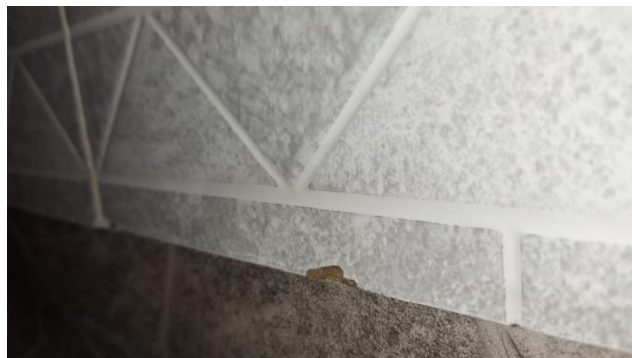
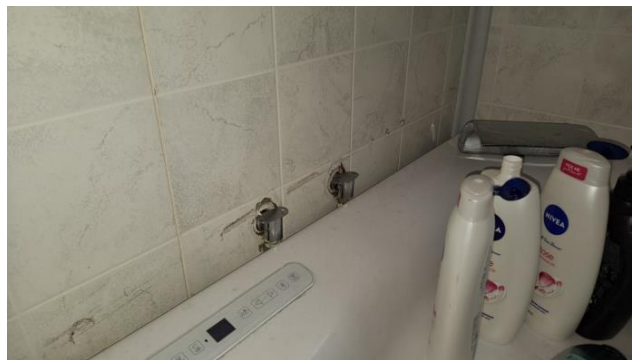
- Det er tegn på fuktskader nederst på våtromsplater. Rørgjennomføringer i vegg ved badekaret er ikke tette.

- Badet/våtsonen står foran en full oppgradering.

Det må påregnes fornying av veggene.

Kostnadsestimat: 10 000 - 50 000

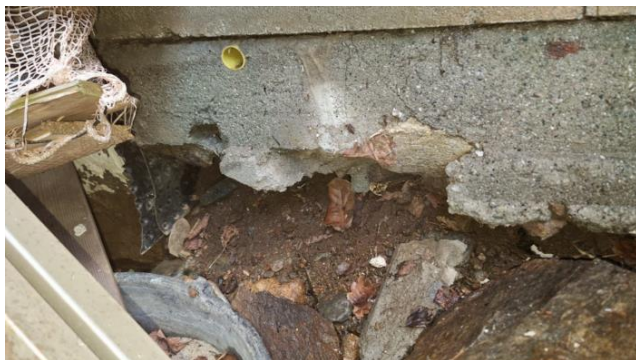
Forstøtningsmurer er av betong.
