Tilstandsrapport

Leilighet i 4.mannsbolig

Damtjernvegen 5C , 2413 ELVERUM

Rapportdato: 09.04.2026

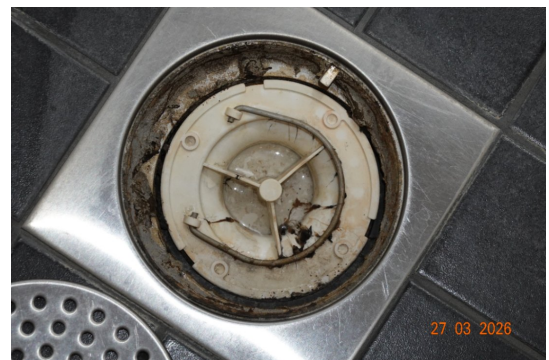
! TG 1 Sluk, membran og tettesjikt

Plastsluk.

Synlig membran og slukmansjett i sluk.

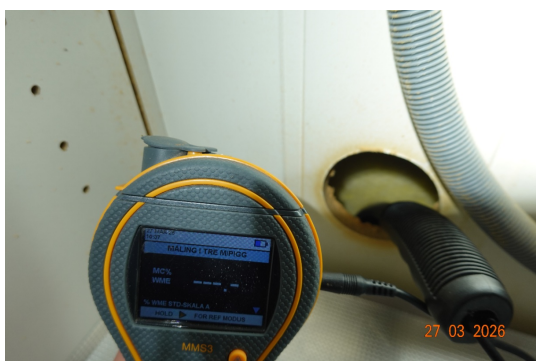
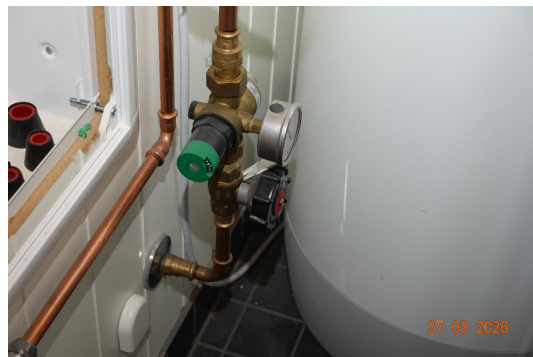
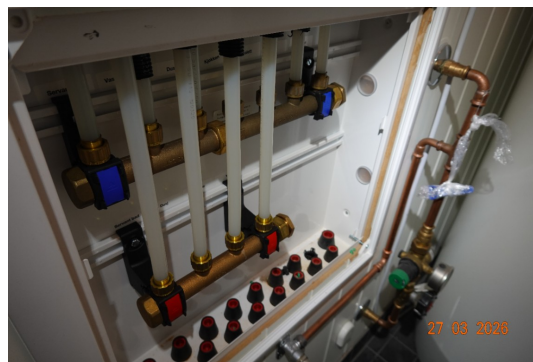
TG 0 Tilliggende konstruksjoner våtrom

Hulltaking er foretatt nederst på deleveg mot våtsonen. Ved bruk av fuktmåler ble det ikke registrert unormale verdier.
