Tilstandsrapport

Enebolig

Mårveien 7, 1850 MYSEN

Befaringsdato: 07.11.2024

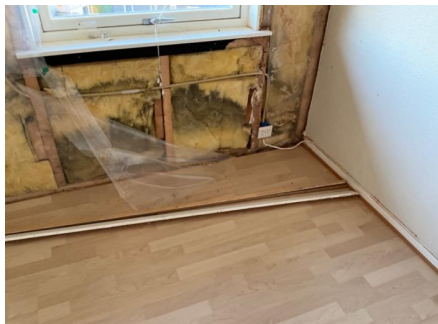
Etasjeskille/gulv mot grunn

- Det er påvist fuktskader i etasjeskiller
- Målt høydeforskjell på over 15 mm gjennom hele rommet. Tilstandsgrad 2 gis med bakgrunn i standardens krav til godkjente måleavvik.
- Målt høydeforskjell på over 20 mm innenfor en lengde på 2 meter. Tilstandsgrad 3 gis med bakgrunn i standardens krav til godkjente måleavvik.

- Det er målt planhetsavvik i entré med 21 mm totalt og 11 mm over 0,6 meter, som indikerer svanke eller setninger i gulvet mot badrom og vaskerom. Observasjoner tyder på at en bærende bjelke eller søyle under bad og entré er fjernet i kjelleren. Det er også påvist fuktskader og høye fuktverdier i etasjeskillet, registrert i krypkjelleren.

- For å få tilstandsgrad 0 eller 1 må høydeforskjeller rettes opp. Ytterligere undersøkelser må foretas for å få kartlagt omfanget for utbedring.
- Fjerningen av bjelken har svekket konstruksjonen og krever umiddelbare tiltak for å gjenopprette bæreevnen, som å installere en ny bjelke eller annen egnet forsterkning. Uten tiltak kan gulv og tilstøtende bygningsdeler få ytterligere setninger og svekkelser.
- Skadet materiale må fjernes og erstattes, og kilden til fukt må utbedres. Uten tiltak vil skadene utvikle seg og føre til ytterligere svekkelse av etasjeskillet, samt øke risikoen for mugg og råte.

Kostnadsestimat: 50 000 - 100 000

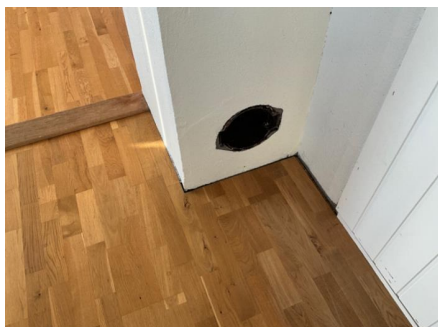
📍 TG 2 Rom Under Terreng

- Det er påvist indikasjoner på noe fuktgjennomtrenging inn i kjellermur.

- Takstmannen gjorde fuktøk direkte på grunnmursvegger ved hjelp av ett Protimeter, påvist unormale verdier. Også påvist saltutslag på vegger. Saltutslag dannes når fuktighet kommer igjennom mur og krystalliseres på innsiden av kjellermurvegg.

- Det påviste fuktnivå gir grunn til å overvåke konstruksjonen jevnlig for å se utvikling over tid, og eventuelt foreta tiltak for å unngå fuktskader.

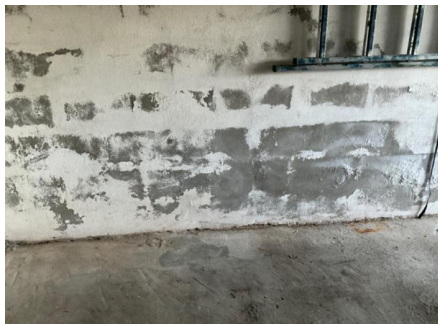
TG 3 Krypjkjeller

- Det er stedvis påvist fuktnivå som tilsier at konstruksjonen kan ha fuktskader.
- Det er påvist synlig vann i krypkjeller eller synlige tegn på innsig av vann i krypkjeller.

- Krypjkjelleren fremstår generelt fuktig, med synlig vann eller tegn på vanninnsig, høy luftfuktighet og stedvis påviste fuktnivåer som kan indikere skader på konstruksjonen. Det er også observert fuktig grunn og forekomst av edderkopper, noe som er typisk for et miljø med høy luftfuktighet.

- Ytterligere undersøkelser må foretas for å få kartlagt tilstanden og omfanget på eventuelle skader.

- Forbedre ventilasjon og drenering i krypkjelleren for å redusere fuktighet og hindre vanninnsig. Uten tiltak kan høy luftfuktighet og fukt føre til råte, muggvekst og svekkelse av konstruksjonen.

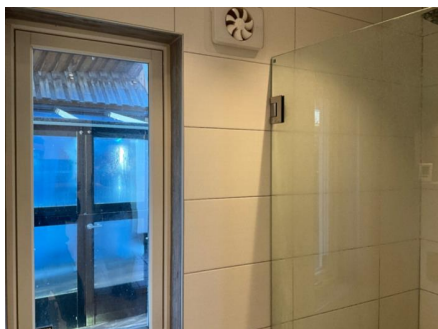
TG 3 Overflater Gulv

- Det er mulighet for at det kan forekomme vannlekkasje på våtrommet hvor vann ikke vil gå til sluk.
- Det er påvist avvik i fuger.
- Det er ved vanntest påvist at vann renner mot dør.

- Takstmannen har foretatt kontroll av fallforhold på våtrommet ved hjelp av en punktlaser. Totalt fall er ansett som OK, målt ca. 30 mm fra dør til overkant sluk, dog påvist at overflater fra dusjen og mot dør har stedvis motfall. Lekkasjevann vil fra deler av rommet ledes mot entre og ikke og sluk. Ukjent om motfall har sammenheng med setning/svanke i gulv i entré.

- Påvist sprekkdannelse i mykfuger i deler av badet, ukjent om dette kan relateres til setningsskader i entré/bad.

- Våtrommet kan fortsatt fungere med det nåværende avviket, men for å lukke avviket må det utbedres. Det vil imidlertid sjelden være økonomisk rasjonelt å utføre dette som et enkeltstående tiltak. Ved en eventuell renovering bør det sikres at badet bygges med riktig fall mot sluk. Det presiseres at ved eventuelle lekkasjer kan føre til at vann renner ut i tilstøtende rom og forårsaker fuktskader. Utbedring av bjelkelag må også sees i sammenheng med dette.

Kostnadsestimat: 100 000 - 300 000

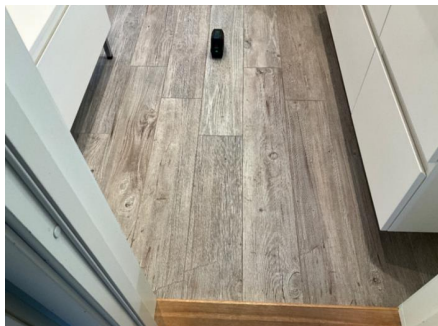
Sluk, membran og tettesjikt

- Det foreligger ingen dokumentasjon for våtrommet. Dette gjør det vanskelig å verifisere om våtrommet er bygget i henhold til gjeldende forskrifter og standarder, samt om nødvendige fuktsikringstiltak er på plass. Mangelen på dokumentasjon kan også skape usikkerhet rundt kvaliteten på utførelsen.

- Tiltak:
 - Mangelen på dokumentasjon skaper usikkerhet rundt våtrommets utførelse og om det er i samsvar med gjeldende forskrifter, særlig når det gjelder fuktsikring. Det er ikke behov for utbedring på nåværende tidspunkt, da det ikke er påvist skader eller feil.

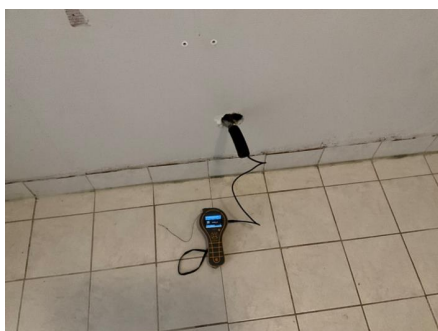
TG 3 Generell

- Vaskerommet er av eldre dato og mangler synlig tettesjikt, noe som øker risikoen for fuktproblemer ved vannlekkasje. Det er også påvist fuktskader i himlingen rundt en tidligere ventilasjonskanal, som indikerer vanninntrenging eller kondensering i dette området.

- Vaskerommet kan fortsatt fungere med dagens tilstand, men fuktskader i himlingen rundt den tidligere ventilasjonskanalen bør vurderes nærmere for å hindre videre skade. Manglende tettesjikt krever forsiktig bruk for å unngå vannlekkasje/fuktskader.

Kostnadsestimat: 50 000 - 100 000

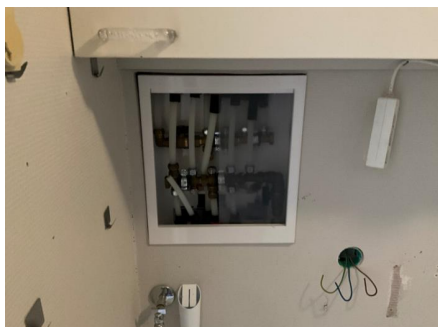
TG 2 Vannledninger - kobber

- Selv om anlegget fungerer som forventet, medfører alderen økt risiko for korrosjon, slitasje eller lekkasjer på rørledninger, noe som kan føre til vannskader. Det anbefales derfor regelmessige inspeksjoner for å avdekke potensielle problemer tidlig.
