Mårveien 7, 1850 MYSEN

**Opsahlåsen: Innholdsrik enebolig med 5 soverom, 2 bad og stue med god himlingshøyde. Garasje i u.etg. Flott usiktstomt.**

# Tilstandsrapport

Befaringsdato: 07.11.2024

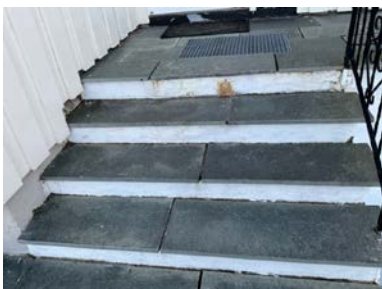
### TG 2 Overflater

Konstruksjonen har indikasjoner på feil konstruksjon og bør undersøkes ytterligere eller det må innhentes dokumentasjon på valgt løsning. Det er påvist fuktskjolder i overflatene.

- Overflater må utbedres eller skiftes.
- Vedlikehold og oppgradering av overflater bør vurderes for å utbedre slitasje og estetiske skader. Uten tiltak kan ytterligere slitasje forverre utseende og funksjonalitet. Ikke behov for umiddelbare tiltak.
- Plater og dampsperre bør monteres for å sikre veggens funksjon og hindre fuktinntrenging. Uten tiltak kan manglende dampsperre føre til skader på konstruksjonen.

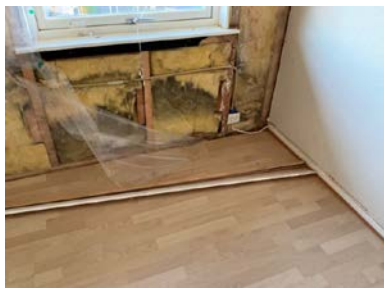
## TG 3 Etasjeskille/gulv mot grunn

Det er målt planhetsavvik i entré med 21 mm totalt og 11 mm over 0,6 meter, som indikerer svanke eller setninger i gulvet mot baderom og vaskerom. Observasjoner tyder på at en bærende bjelke eller søyle under bad og entré er fjernet i kjelleren. Det er også påvist fuktskader og høye fuktverdier i etasjeskillet, registrert i krypkjelleren.

Etasjeskiller er av trebjelkelag.

- For å få tilstandsgrad 0 eller 1 må høydeforskjeller rettes opp. Ytterligere undersøkelser må foretas for å få kartlagt omfanget for utbedring.
- Fjerningen av bjelken har svekket konstruksjonen og krever umiddelbare tiltak for å gjenopprette bæreevnen, som å installere en ny bjelke eller annen egnet forsterkning. Uten tiltak kan gulv og tilstøtende bygningsdeler få ytterligere setninger og svekkelser.
- Skadet materiale må fjernes og erstattes, og kilden til fukt må utbedres. Uten tiltak vil skadene utvikle seg og føre til ytterligere svekkelse av etasjeskillet, samt øke risikoen for mugg og råte.

**Kostnadsestimat: 50 000 - 100 000**

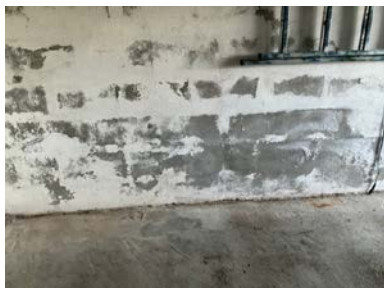
## TG 3 Kryp Kjeller

Krypkjelleren fremstår generelt fuktig, med synlig vann eller tegn på vanninnsig, høy luftfuktighet og stedvis påviste fuktnivåer som kan indikere skader på konstruksjonen. Det er også observert fuktig grunn og forekomst av edderkopper, noe som er typisk for et miljø med høy luftfuktighet.

Bygningen har krypkjeller under trebjelkelag og stubbegulv.

- Tettesjikt under og utenfor badekaret bør etableres eller forbedres for å sikre mot lekkasje. Uten tiltak kan vann trenge inn i underliggende konstruksjoner, med risiko for fukt- og råteskader som kan svekke materialer og øke behovet for omfattende reparasjoner.

**Kostnadsestimat: 100 000 - 300 000**

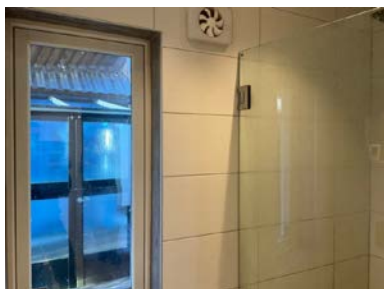
### TG 3 Overflater Gulv

Totalt fall er ansett som OK, målt ca. 30 mm fra dør til overkant sluk, dog påvist at overflater fra dusjen og mot dør har stedvis motfall. Lekkasjevann vil fra deler av rommet ledes mot entre og ikke og sluk.

Påvist sprekkdannelser i mykfuger i deler av badet, ukjent om dette kan relateres til setningsskader i entré/bad.

Det foreligger ingen dokumentasjon for våtrommet. Dette gjør det vanskelig å verifisere om våtrommet er bygget i henhold til gjeldende forskrifter og standarder, samt om nødvendige fuktsikringstiltak er på plass. Mangelen på dokumentasjon kan også skape usikkerhet rundt kvaliteten på utførelsen.

- Mangelen på dokumentasjon skaper usikkerhet rundt våtrommets utførelse og om det er i samsvar med gjeldende forskrifter, særlig når det gjelder fuktsikring. Det er ikke behov for utbedring på nåværende tidspunkt, da det ikke er påvist skader eller feil.

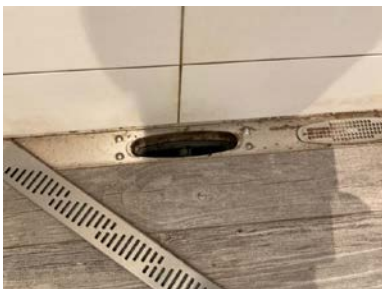
### TG 2 Sanitærutstyr og innredning

Det er ikke etablert synliggjøring for lekkasjevann under det vegghengte toalettet, noe som gjør det vanskelig å raskt oppdage eventuelle lekkasjer. Dette kan føre til at lekkasjevann går ubemerket og potensielt skader andre installasjoner eller bygningsdeler.

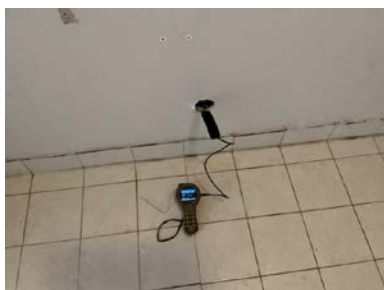
## 1. ETASJE > VASKEROM

Vaskerommet er av eldre dato og mangler synlig tettesjikt, noe som øker risikoen for fuktproblemer ved vannlekkasje.

Det er også påvist fuktskader i himlingen rundt en tidligere ventilasjonskanal, som indikerer vanninntrenging eller kondensering i dette området.

Rommet er ikke bygget som et fullverdig våtrom med tette løsninger, noe som kan føre til økt risiko for vannlekkasjer og fuktskader ved normal bruk.

- Vaskerommet kan fortsatt fungere med dagens tilstand, men fuktskader i himlingen rundt den tidligere ventilasjonskanalen bør vurderes nærmere for å hindre videre skade. Manglende tettesjikt krever forsiktig bruk for å unngå vannlekkasje/fuktskader.

**Kostnadsestimat: 50 000 - 100 000**

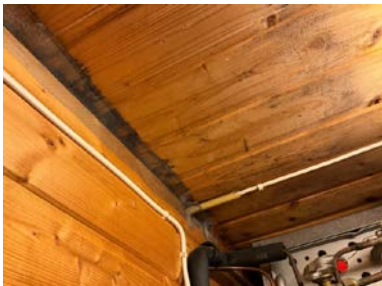
## 1. ETASJE > KJØLEROM

Det er påvist at eventuelt lekkasjevann fra rør-i-rør-systemet ikke blir ledet til sluk eller annen kompenserende løsning.

Dette kan føre til at lekkasjer ikke oppdages eller håndteres effektivt.

- Det bør foretas tiltak på anlegget som sikrer bedre løsning på eventuelt lekkasjevann fra rør i rør system.

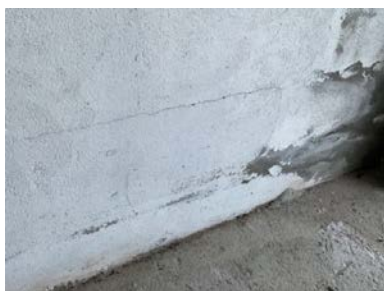
## TG 3 Forstøtningsmurer

Forstøtningsmurer er av lettklinkerblokker.
