# Tilstandsrapport

Boligbygg med flere boenheter

Løvenstadvegen 12A , 2006 LØVENSTAD

Befaringsdato: 20.01.2026

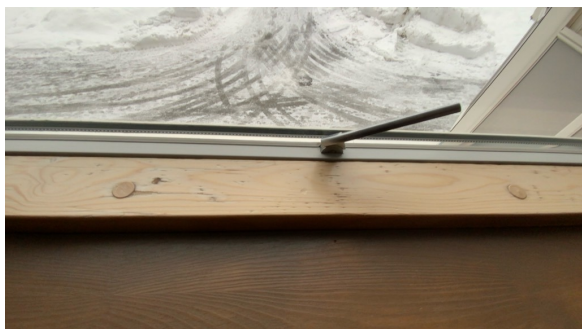
### TG 2 Vinduer

- Det er påvist at enkelte vinduer er vanskelig å åpne/lukke.

Lukkemekanisme på vinduene er harde og derfor vanskelig å lukke. Konsekvensen av dette er at vinduene ikke lukkes helt igjen og ikke er tilfredsstillende lufttett for varmetap. Lukkemekanismen må utbedres og justeres for tiltenkt funksjon.

- Vinduer må justeres.

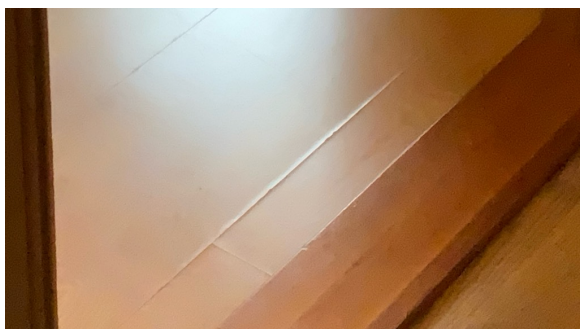
### TG 2 Overflater

- Overflater har en del slitasjegrad utover det en kan forvente.

Stedvis noe svelling av endeskjøter er synlig på laminat.

- Overflater må utbedres eller skiftes.

Det anbefales å utbedre skader ved å bytte laminat for å lukke avviket og forhindre at skadene utvikler seg videre over tid.

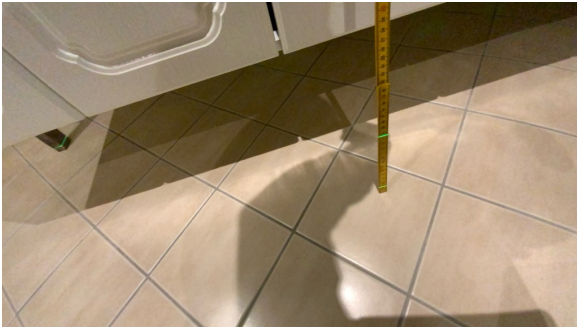
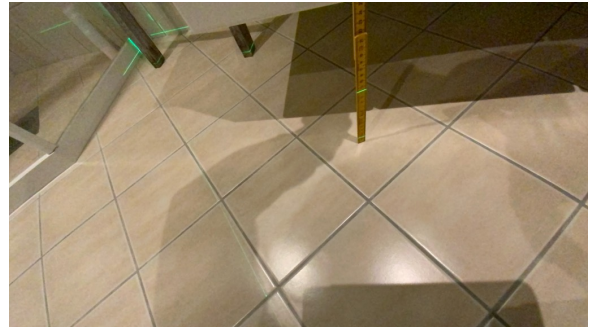
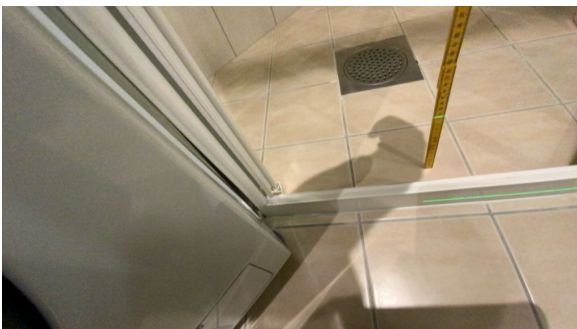
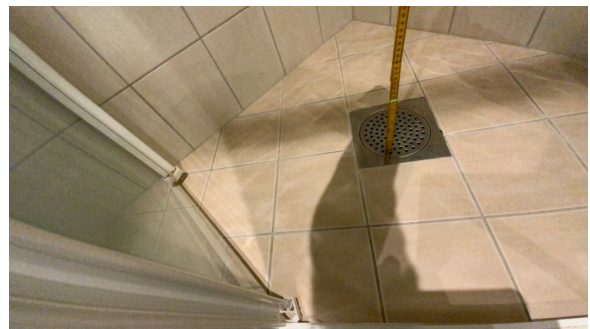
### TG 2 Overflater Gulv

Gulvet er flislagt. Rommet har elektriske varmekabler. Fall mot sluk er målt til 15 mm. Høydeforskjell fra toppen av sluket til toppen av membranen ved dørterskelen er 30 mm.

- Det er påvist avvik i fallforhold til sluk i forhold til krav i forskrift på byggetidspunktet.

Deler av gulv er i vater. Det er lokalt fall rundt sluk.

Manglende eller utilstrekkelig fall bør utbedres for å sikre at vann ledes effektivt til sluk, og for å redusere risikoen for vannansamling og vannskader på gulv og vegger.

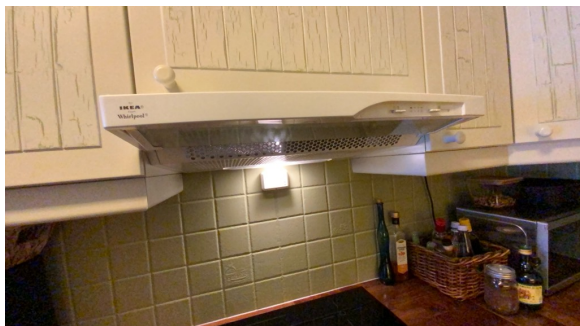
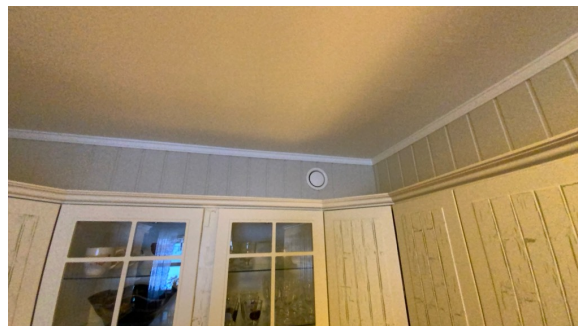
### TG 2 Avtrekk

- Kjøkkenet har ventilator med omluft (kullfilter).

- Det er ikke behov for utbedringstiltak.

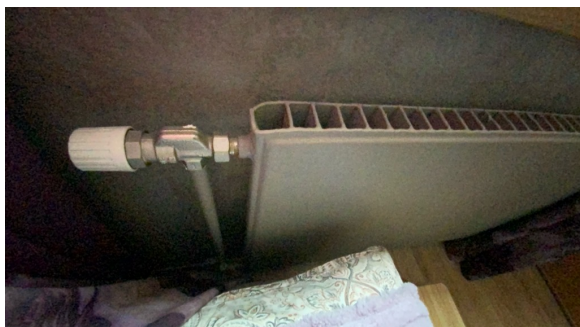
### Vannbåren varme

Boligen blir varmet opp via radiatorer. Det er synlig at varmeregulatorer på radiatorer er nyere enn selve radiatoren som er fra byggeår. Det er etablert fjernvarme i borettslaget.

- Mer enn halvparten av forventet brukstid er passert på anlegg for vannbåren varme.

Radiatoranlegget bør følges opp jevnlig, da redusert varmeeffekt og nedsatt levetid kan oppstå som følge av tilgroing og dårlig vannkvalitet. Konsekvensen av manglende oppfølging kan være redusert oppvarming og behov for kostbare reparasjoner eller utskiftninger.
