Skogveien 14, 1831 ASKIM

# Tilstandsrapport

# gnr. 81, bnr. 244

Befaringsdato: 25.09.2024

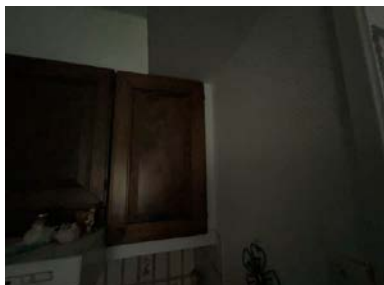
## **TG 2** Rom Under Terreng

Gulvet er av betong og har laminat. Veggene har betong/mur og panel. Hulltaking er foretatt, og det er påvist avvik i konstruksjonen. Hulltaking er foretatt i gang. Fuktivotemåling (vekt%) i konstruksjonen ble målt til 20.

- Det er gjennom hulltaking påvist høyt fuktnivå inne i trekonstruksjonen i hulltakingen, men ikke påvist fuktskader i dette området. Høy luftfuktighet kan over tid føre til muggvekst eller sverting av materialer. Samtidig kan materialer og konstruksjoner bli ødelagt.
- Det er påvist indikasjoner på noe fuktgjennomtrenging i kjellergulv.
- Det er påvist indikasjoner på noe fuktgjennomtrenging inn i kjellermur.

- Påvist og målt ca. 20 vektprosent fuktighet i vegg i gang, dette er ansett som for høyt. Treverk skal ha fuktinnhold lavere enn 15 vektprosent. I treverk med fuktighet over 17 vektprosent, øker faren for råte og muggsoppvekst.

- Takstmannen gjorde fuktøk direkte på grunnmursvegger ved hjelp av ett Protimeter, påvist unormale verdier. Også påvist salt-/kalkutslag på vegger, som er tegn på fuktvandring i konstruksjonen.

- Det er ikke montert fuktsperre eller lagt isolasjon mot grunnen, det må derfor påregnes fukt fra grunnen. Påvist kalkgjennomslag på laminat i kjeller, som er tegn på fuktig miljø.

- Det påviste fuktnivå gir grunn til å overvåke konstruksjonen jevnlig for å se utvikling over tid, og eventuelt foreta tiltak for å unngå fuktskader.

- Takstmannen anbefaler at det gjennomføres ytterligere undersøkelser og foretas utbedringer. Takstmannen anbefaler at innforede vegger samt laminatgulv rives for å forhindre videre skadeutvikling. Med tanke på alder til drenering, bør ikke murvegger kles inn, men heller ha så god luftsirkulasjon som mulig for å forhindre fuktskader.

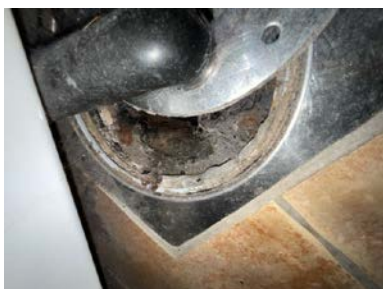
## 1. ETASJE > BAD

### TG 2 Tilliggende konstruksjoner våtrom

Hulltaking er ikke foretatt, da det allerede er påvist andre avvik i våtsonen. Det er også montert bokhyller mot badet, og vegger er tidligere yttervegg, så det er stor sannsynlighet for at bad og vegg i hall ikke er tilknyttet. Påvist fuktighet i dekket i rom under badet, som trolig kan relateres til svikt i tettesjikt.

- Det er registrert symptom på fuktskader

- Det må foretas tiltak for å lukke avviket.
