Tilstandsrapport

Andel tomannsbolig

Slåttsvelia 22 A, 2386 BRUMUNDDAL

Befaringsdato: 19.09.2024

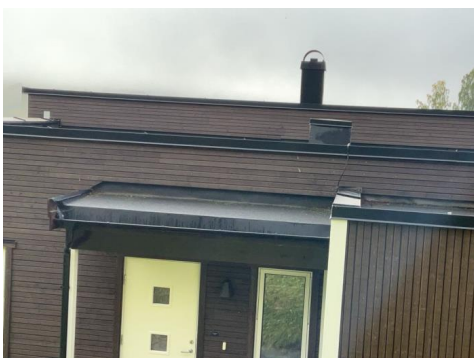
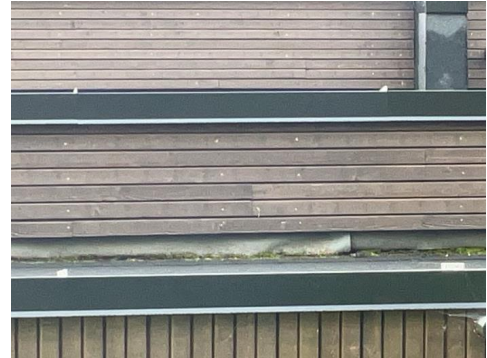
! TG 2 Nedløp og beslag

- Takrenner har punktvis lekkasjer.
- Nedløp på stuesiden med utett fals.

- Lokal utbedring må utføres.

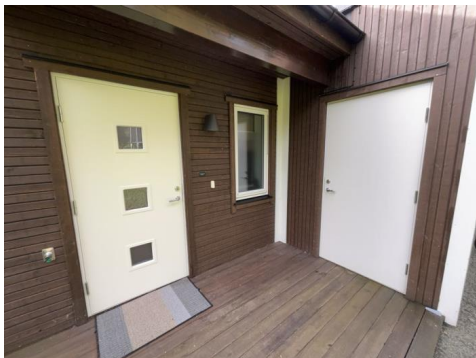
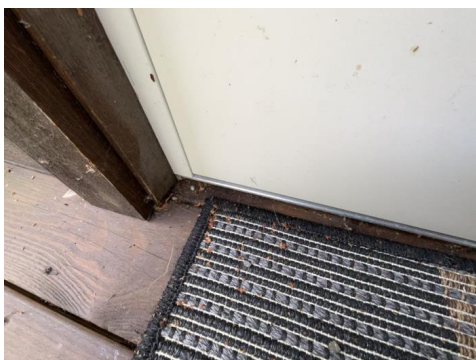
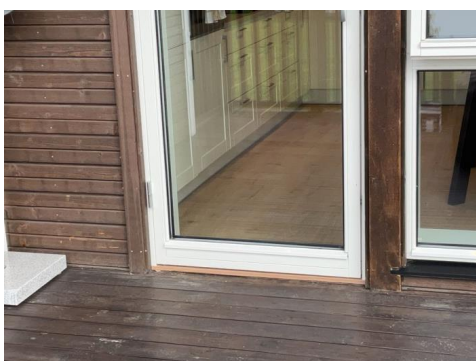
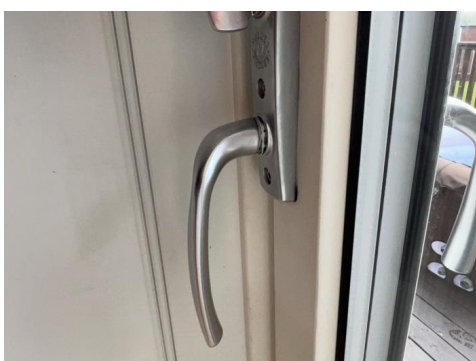
TG 2 Balkonger, terrasser og rom under balkonger

Inngangsparti med konstruksjoner og spaltegulv av treverk. Terrasse med konstruksjoner, spaltegulv, rekkverk og håndlist av treverk.

- Det må foretas tiltak for å lukke avviket.

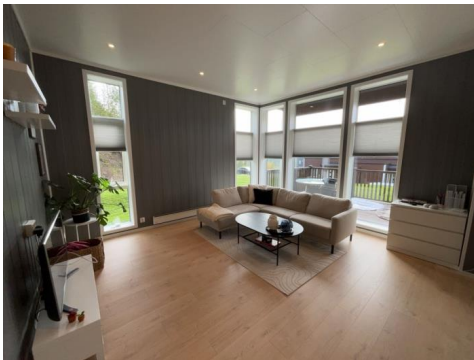
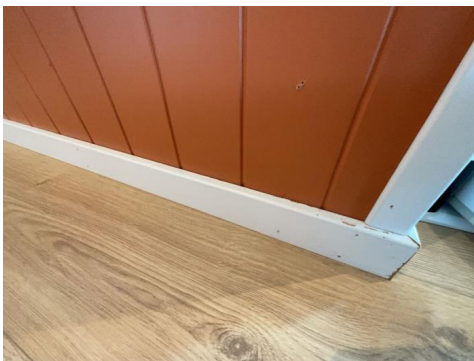
TG 1 Overflater

Innvendige gulv med laminat. Innvendige vegger med malte panelplater. Innvendige himlinger med malte plater. Mindre slitasje på enkelte gulvlister, samt noen skruehull i veggene etter tidligere innfestede gjenstander.

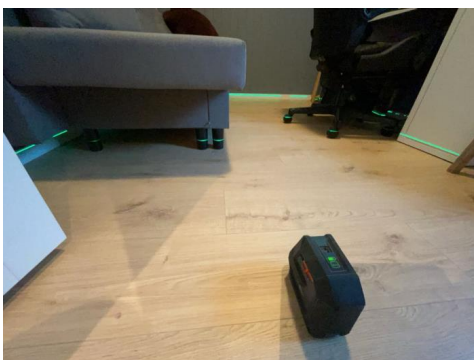
! TG 1 Etasjeskille/gulv mot grunn

Plate på mark av støpt betong. Det er ved stikkprøvekontroll målt nivåforskjell på 8 mm innenfor 2 meter.

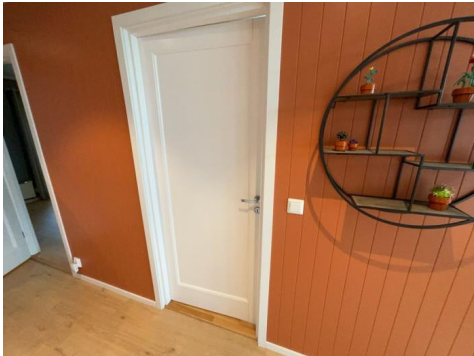
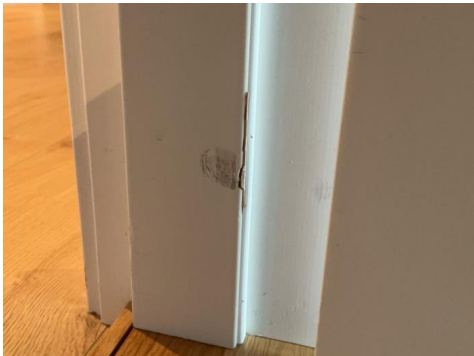
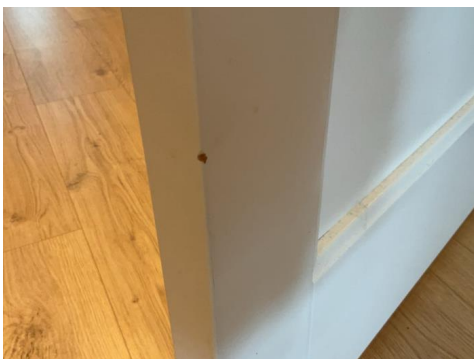
! TG 2 Innvendige dører

- Lokal utbedring må påregnes.

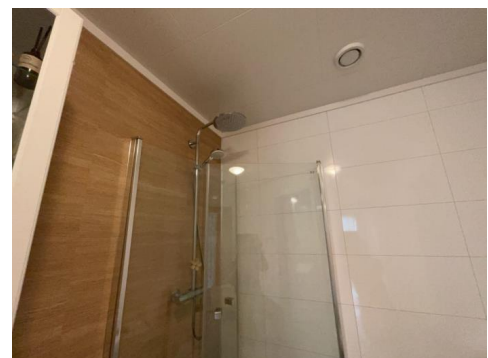
- Det er tegn på fuktskader nederst på våtromsplater.
- Våtromsplater er ikke montert fagmessig.

- Det må foretas lokal utbedring.

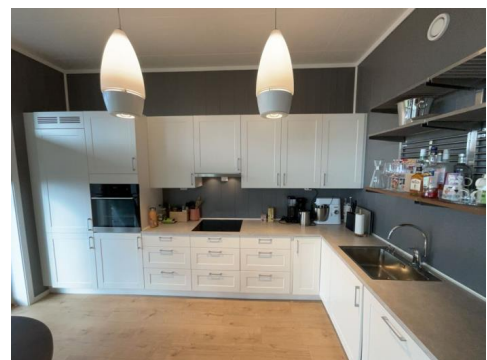
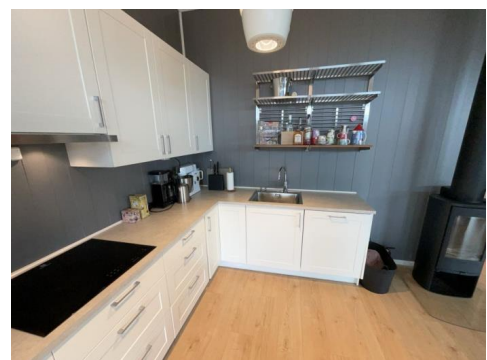
- Det er påvist skader på overflater/kjøkkeninnredning utover normal slitasjegrad.

- Det må påregnes lokal utbedring/utskiftning.

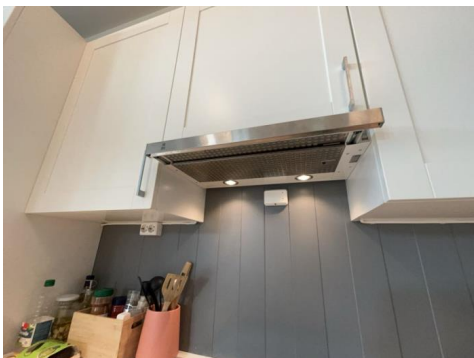
TG 2 Avtrekk

- Om mulig bør det etableres ventilasjons kanal ut i det fri fra ventilator.

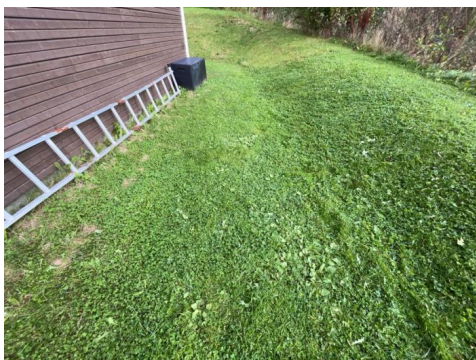
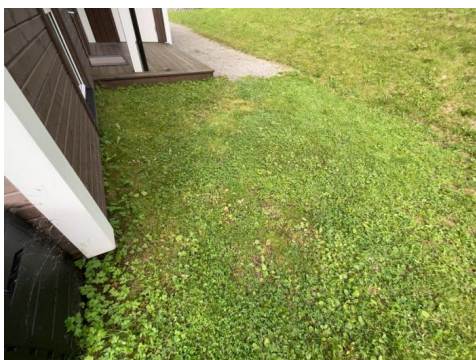
TG 2 Terrengforhold

Eiendommen ligger i et svakt skrånende terreng. Naturgitt med interne fallforhold på tomten.

- Det bør foretas terrengjusteringer.
