Leilighet
Pærehagen 3
2040 Kløfta

Boligens tekniske tilstand:

Takstmann

Dato: 30/01/2025

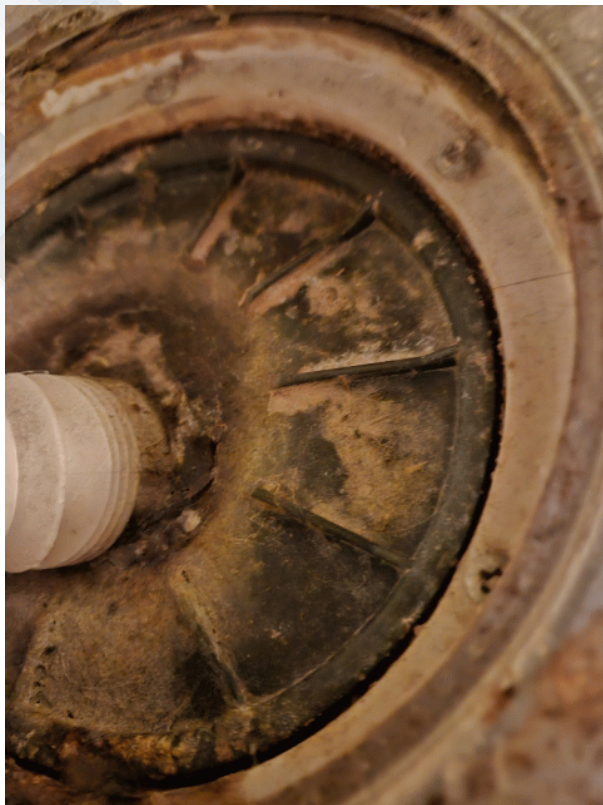
TG 2 1.1.3 Membran, tettesjiktet og sluk

Ingen synlig mansjett under klemring i sluk TG2, det kan være at det ligger en underliggende banemembran. Ytterligere undersøkelser må gjøres.

Membran har passert mer enn halvparten av sin forventet levetid. TG2

Det ble boret hull fra tilstøtende rom (kjøkken) til bad, det ble målt normalt fuktinnhold i bunnsvill under 5 vekt-%. TG1

Det er ikke fremlagt dokumentasjon på utført membran. TG2

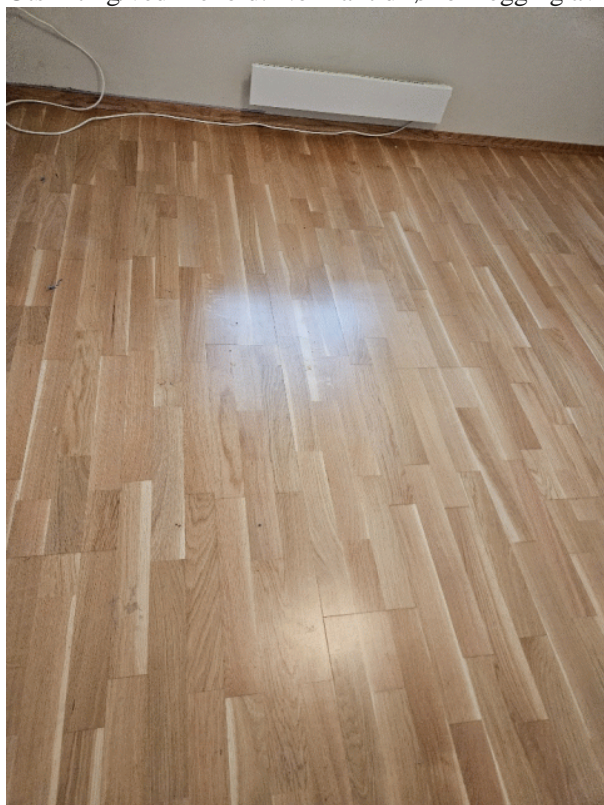
TG 2 3.1 Andre rom

Vegger og tak/himlinger fremstår i normalt ok stand det er små hull etter gamle veggfester og har noe alderslitasje. TG2

Parkettgulv og vinylbelegget har noe fuktsveller i skjøter og slitemerker på overflaten. TG2

Etasjeskiller: Retningsavvik/hellingsavvik målt lokalt avvik på 10mm til 15mm. TG1
