# Tilstandsrapport

Boligbygg med flere boenheter

Roald Amundsens gate 28A, leil. 18 , 4307  
SANDNES

Befaringsdato: 27.01.2026

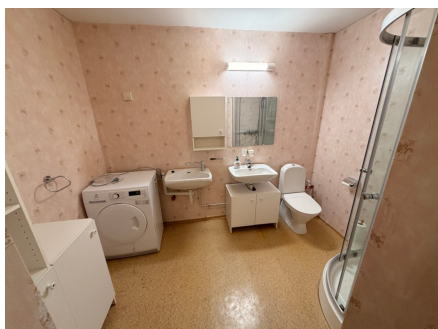
### Tilliggende konstruksjoner våtrom

Hulltaking er foretatt uten å påvise unormale forhold. Hulltaking er foretatt ved/i Stue. Fuktkvotemåling (vekt%) i konstruksjonen ble målt til 9.

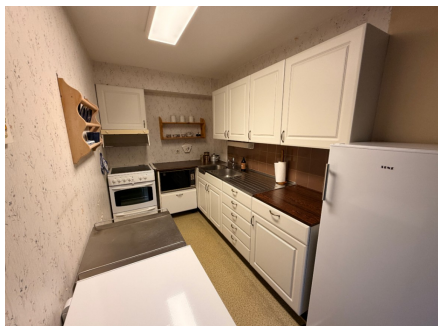
### **Avtrekk**

Det er kjøkkenventilator med avtrekk ut. Avtrekk er testet med papir og det registreres sug i kanalen.

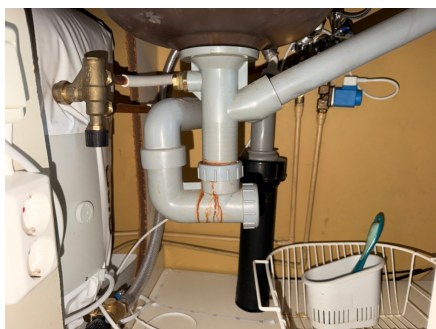
- Mer enn halvparten av forventet brukstid er passert på innvendige avløpsledninger.

Avløpsanlegg fra byggeåret har nådd en høy alder og skader / lekkasjer kan oppstå.

Det er registrert avrenninger og misfarging på avløpsrør og skjøter under kjøkkenvask. Dette indikerer tidligere eller pågående mindre lekkasje fra avløpsinstallasjonen.

Anbefaler kontroll og utbedring av avløpsrør og skjøter for å hindre videre lekkasje, da vedvarende fukt kan medføre skade på innredning og omkringliggende konstruksjoner.
