# Tilstandsrapport

Boligbygg med flere boenheter

Elvebredden 77 , 1534 MOSS

Befaringsdato: 01.04.2026

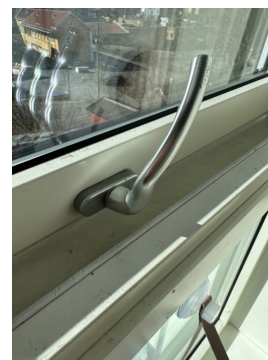
- Det er påvist avvik rundt innsetningsdetaljer.

Justering og kontroll av hengsler og beslag anbefales. Ved behov bør deler skiftes ut.

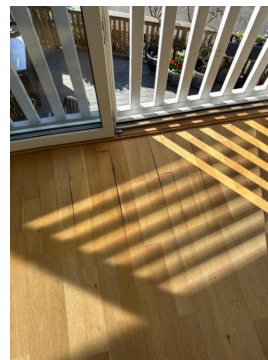
Det er registrert fuktrelaterte skader i gulvet ved balkongdør på kjøkken. Regninnslag ved åpen dør kan være en mulig forklaring. Det er registrert glippe mellom gulv og gulvlist ved vegg mot soverom. Dette kan skyldes bevegelse i gulv. Det er registrert sprekkdannelser i overganger og gipshjørner. Dette er forhold som ofte oppstår som følge av mindre bevegelser i konstruksjonen eller naturlig uttørking og krymp i materialene.

Det er registrert fuktrelaterte skader i gulvet ved dør.

Skadet gulvoverflate bør skiftes ut. Det anbefales samtidig å være oppmerksom på videre fuktbelastning ved balkongdøren for å hindre ny skade. Det anbefales å etablere skjøt mot soverom, slik at gulvflatene ikke blir sammenhengende gjennom alle rom. Dette vil kunne redusere risikoen for bevegelser og oppsprekking i gulvoverflaten. Sprekkdannelser i overflater: Aktuelle tiltak er lokal utbedring med sparkling, remsing ved behov og ny overflatebehandling. Ved tegn til videre bevegelser bør forholdet følges opp nærmere.

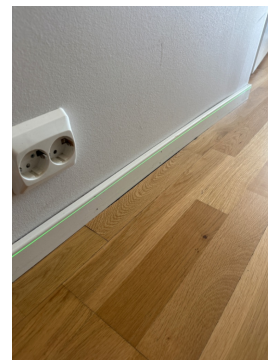
Glippe i gulv mot gulvlist

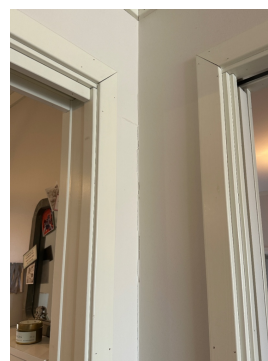
Det er registrert sprekkdannelser i overganger/gipshjørner. Forholdet er ofte knyttet til bevegelser i konstruksjonen eller uttørking i materialer.

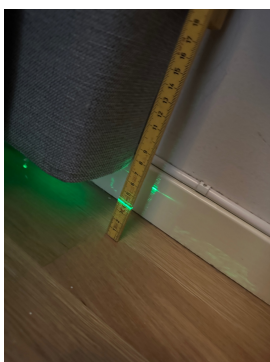
- Målt høydeforskjell på mellom 10 - 20 mm innenfor en lengde på 2 meter. Tilstandsgrad 2 gis med bakgrunn i standardens krav til godkjente måleavvik.

Det er målt 10 mm høydeforskjell på soverommet. Forholdet vurderes som et mindre avvik.

- For å få tilstandsgrad 0 eller 1 må høydeforskjeller rettes opp. Det vil imidlertid sjelden være økonomisk rasjonelt som et enkeltstående tiltak i en bolig som dette. Dersom boligen en gang skal renoveres, kan man vurdere slike tiltak.

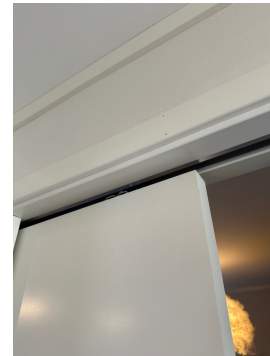
Lister i topp for skyvedør mot soverom mangler

Forholdet med dør mot bod kan skyldes justeringsbehov, slitasje eller mindre bevegelser i konstruksjonen. Manglende listverk ved skyvedør vurderes å skyldes ufullstendig utførelse eller demontert list som ikke er remontert.

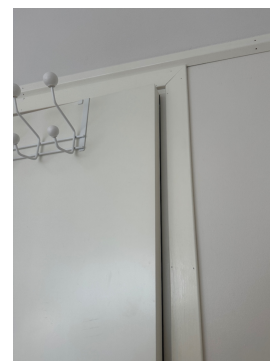
Dør til bod i 2 etg tar i karm

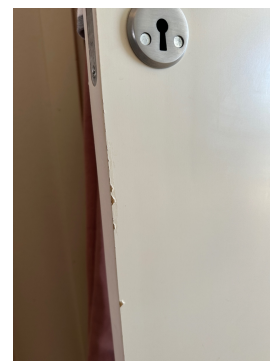
Merker i dørbblad

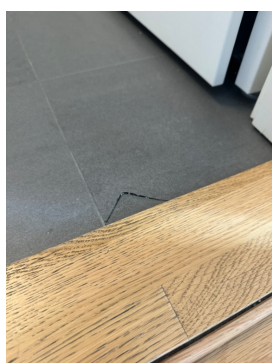
- Det er påvist at høydeforskjell fra topp slukrist til gulv/synlig topp membran ved dørterskel er mindre enn 25 mm.
- Det er påvist at noen fliser har bom (hulrom under).
- Det er påvist avvik i fallforhold til sluk i forhold til krav i forskrift på byggetidspunktet.
- Det er påvist sprekker i fliser.

Sprukket flis ved dørterskel

- Overflater må utbedres eller skiftes.
- Selv om bom eller hullid ikke alltid er et umiddelbart problem, bør det overvåkes nøye før eventuell utvikling i sprekker i flisfuger e.l. oppstår. Dette må en foreta tiltak for, for å begrense utviklingen.
- Til tross for avviket i fall/høydeforskjell til sluk, vil gulvet fortsatt kunne lede vann mot sluket, men med redusert effektivitet. Dette kan potensielt øke risikoen for vannansamling i enkelte områder av badet.

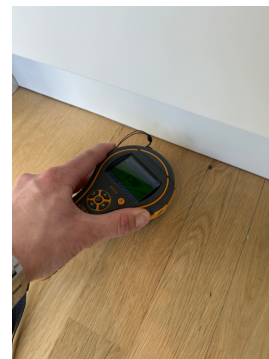
Tørre verdier i overflate ved oppvaskmaskin

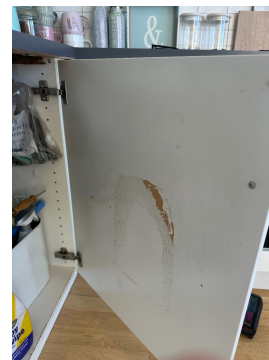
På innside av skapdør er skapdør skadet i overflaten.

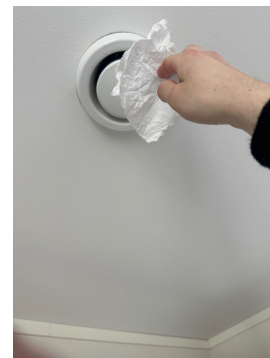
- Det er påvist mangelfull ventilasjon fra balansert ventilasjonsanlegg på ett eller flere rom i boligen.

Manglende avtrekk

Dersom ventilasjonsanlegget ikke er i drift, vil boligen få redusert luftutskifting. Dette kan påvirke innneklimaet negativt og over tid gi økt risiko for opphopning av fukt og dårligere luftkvalitet. Det anbefales å gjøre ventilasjonsaggregatet tilgjengelig for inspeksjon ved å rydde boden for løssøre. Deretter bør det gjennomføres kontroll av om anlegget er i drift, samt funksjonskontroll av aggregat og luftmengder i ventiler.

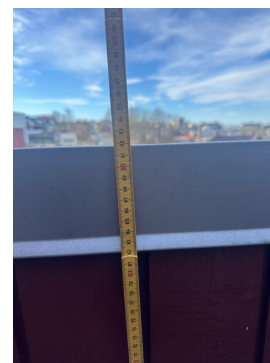
- Rekkverket på balkong eller terrasse er for lavt i forhold til dagens krav. Det er målt rekkverkshøyde på 92 cm. Dette er lavere enn dagens krav i TEK17 på minimum 1,0 meter ved balkonger. Boligen var ikke utstyrt med håndslukkerutstyr.

Det er målt rekkverkshøyde på 92 cm, som er lavere enn dagens krav. Forholdet er vanlig for eldre konstruksjoner, men avviker fra gjeldende anbefalinger.

Høyde på rekkverk målt til 92cm
