# Tilstandsrapport

📍 Myrerskogveien 28, 0495 OSLO

# gnr. 75, bnr. 812

Befaringsdato: 16.06.2025

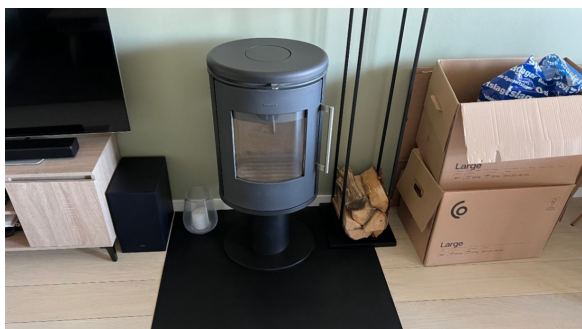
Tilstandsgrad settes på bakgrunn av teglsteinspipe som ikke har alle alle sider tilgjengelig for inspeksjon.

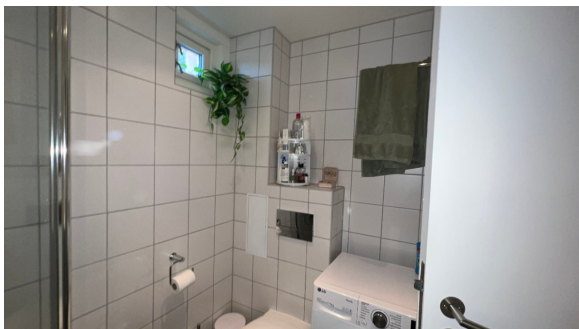
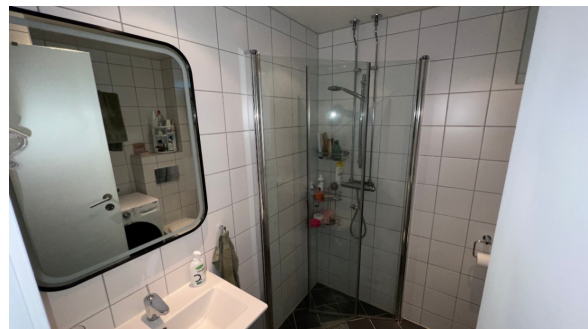
### 3. ETASJE > BAD

- Det er vindu/dør med ikke fuktbestandige materialer i våtsonen (ved vask, dusj, badekar, osv.), løsningen eller byggematerialet er uegnet.

Det er påvist flis(er) med sprekk.

Sprekk/riss i fliser i våtrom har i utgangspunktet liten betydning for funksjonaliteten på badet så sant membransjikt bak fliser er tett.

- Uegnede materialer må fuktbeskyttes/utskiftes.
