# Tilstandsrapport

📍 Prost Holms vei 143, 2019 SKEDSMOKORSET

# gnr. 21, bnr. 31

Befaringsdato: 08.07.2025

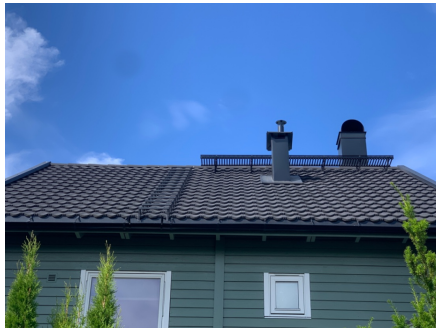
Taktekkingen er av steinbelagte stålplater. Skiftet i regi av borettslaget. Taket er besiktiget fra bakkenivå.

Korrugerte stålplater

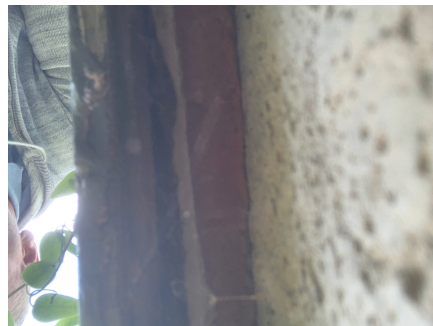
Enkelte steder mangler det musesikring, andre steder er luftingen tett med isolasjonsskum.  
Vegetasjon tett opp mot kledning er uheldig da det gir unødig belastning på kledning.

Det er skum mellom kledning og vindtetting, noe som forhindrer lufting bak kledning

Musesikring og utbedring av lufting bør påregnes.

Vegetasjon bør fjernes slik at kledning ikke blir utsatt unødig mot fukt.

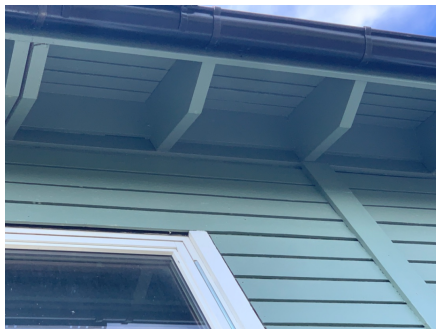
- Det er begrenset/dårlig ventilering av takkonstruksjonen.

Det mangler lufting av takkonstruksjonen

- Andre tiltak:
- Lufting/ventilering bør forbedres.

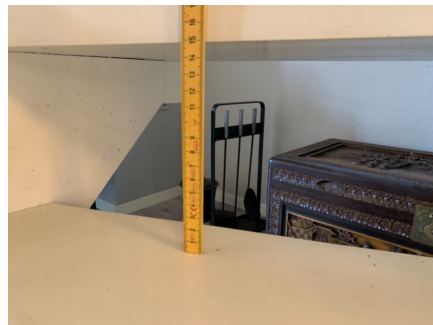
For stor avstand mellom trinnene

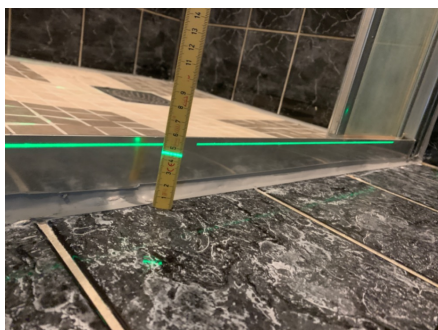
- Det er mulighet for at det kan forekomme vannlekkasje på våtrommet hvor vann ikke vil gå til sluk.
- Det er påvist at høydeforskjell fra topp slukrist til gulv/synlig topp membran ved dørterskel er mindre enn 25 mm.

Ca 1:200 fall utenfor dusjsonen (stikk kontroll)

- Det bør etableres avrenning inn til sluk for hele våtrommet.
- Eventuelt lekkasjevann fra utstyr utenfor dusjsone vil ikke ha en naturlig vei til sluket. Dette kan føre til at vann samler seg på gulvet og potensielt renner ut av rommet eller trenger inn i konstruksjonen.

Det må lages tilstrekkelig åpning i dusjveggprofilen slik at vann kan renne fritt til sluk.

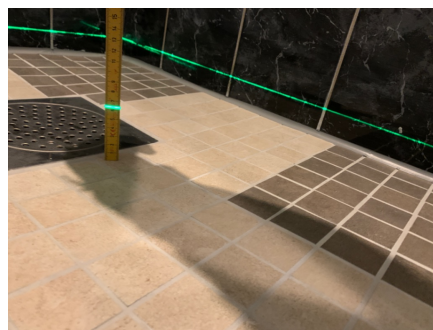
Godt fall i dusjsonen

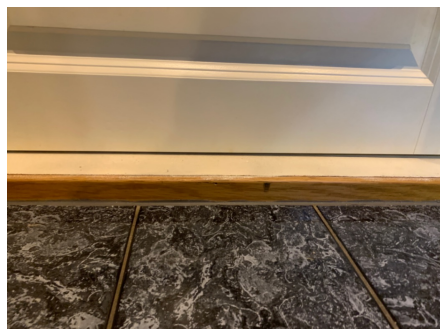
Det bør etableres litt større luftespalte

Større luftespalte bør etableres.

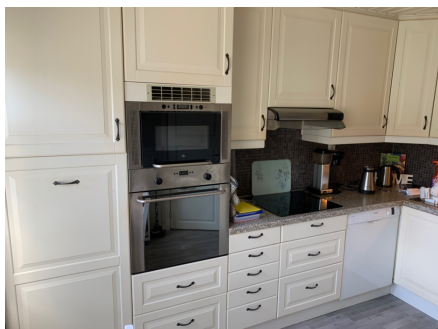
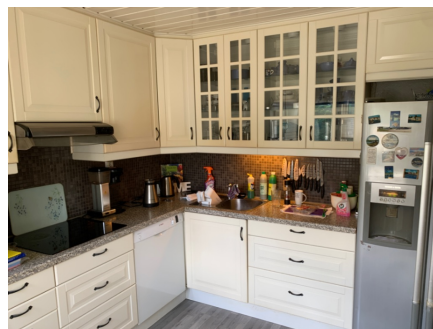
- Det er ved bruk av fuktindikator rundt utsatte hvitevarer påvist indikasjoner på fuktighet.

Det kan ikke utelukkes skade i lettvegg og muligens strekker det seg ut til andre rom.

Oversiktsbilde

- Påviste skader må utbedres.
- Det må gjennomføres ytterligere undersøkelser.

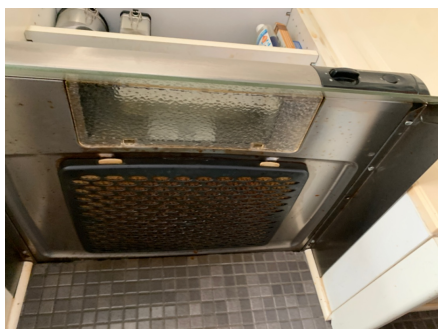
Ventilator over kokesone
