Tilstandsrapport

Fritidsbolig m/ flere bygninger på tomt

Nedre Jarfall 20, 8056 SALTSTRAUMEN

Befaringsdato: 13.06.2024

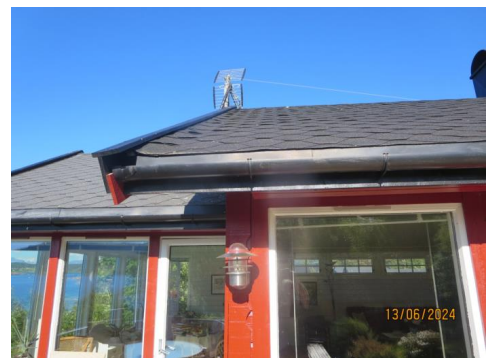
Bilde viser løse soner til papp shingelen ut mot vindski

Anbefalt limt papp shingel på hovedtak hytte der hvor den en noe løs, er å se i mindre soner

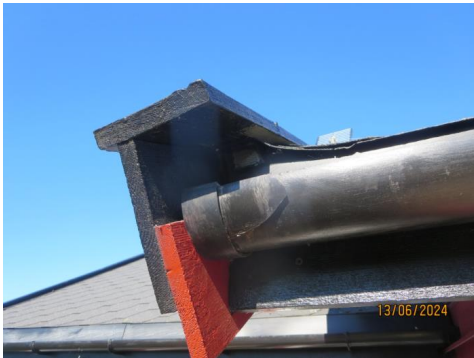
Bilde viser at takrenne har sprukket i ende ut mot vindski

Anbefalt etablert utbedret skade på takrenne i ende på hovedtak som har sprukket, har lekkasje

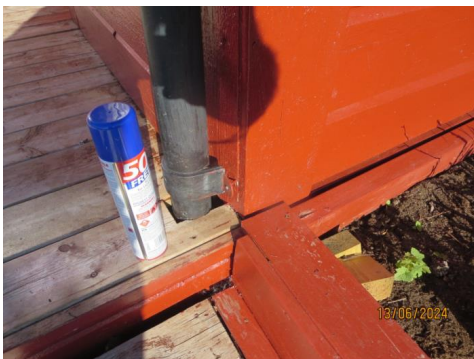
Feste klemme til nedløp løs, anbefalt festet bedre, hjørne til inngangs sone.

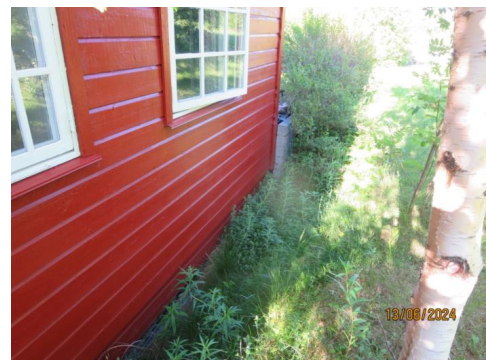
Kledning til fasade gavl opp mot vei er ført del ned mot bakke med fare for fukt opptrekk

Bilde viser kledning gavl side mot vei, ført ned mot terrenget

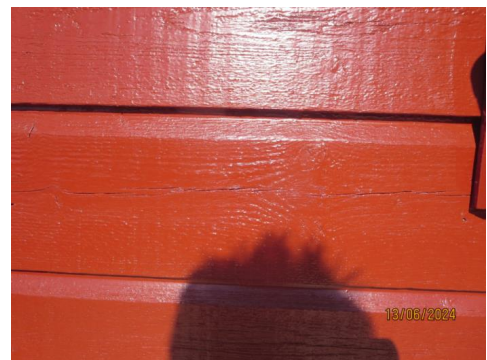
Bordkledning er værslitt med riss og sprekker i soner

Bordkledning værslitt i soner hvor vær og vind har tatt mest på

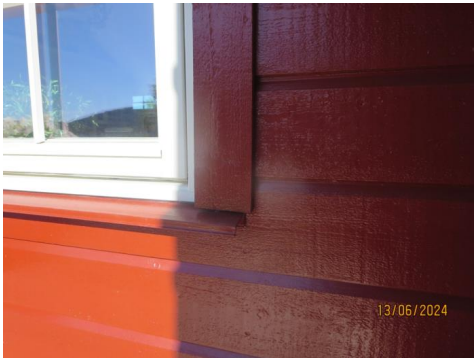
Bilde viser at beslag ikke er ført forbi omrammings bordet, stor glippe mellom beslag og omramming, dekk bordet.

Anbefalt utbedring, belag og omramming på en faglig god måte.
Konsekvens kan bli at fukt kommer til

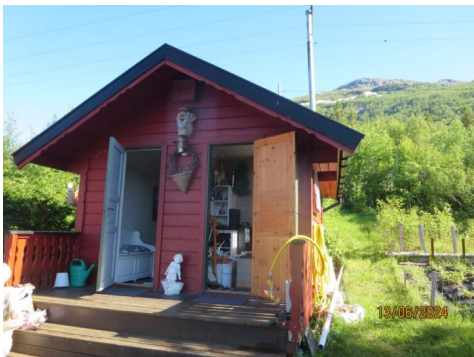
Bilde tatt mot dører til annekset er ikke utvendige dører, er standard innvendige dører, malt, behandlet.

Utbedring, vedlikehold til dører, justering, tilpasning. Montering av nye dører som er skadet, ikke fungerer. Dører til annekset er ikke utvendige dører, er standard innvendige dører som er malt/ behandlet.

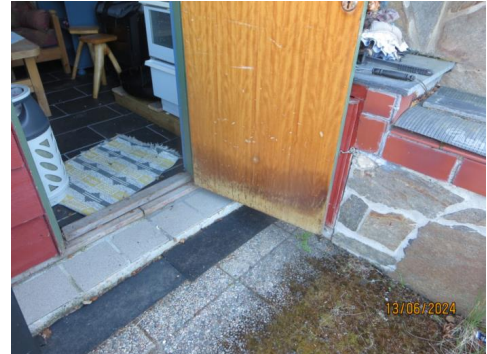
Bilde viser dør inn til grill huset er meget dårlig, slitt skadet, anbefalt montert ny dør.

Døren lar seg ikke lukke slik den er nå.

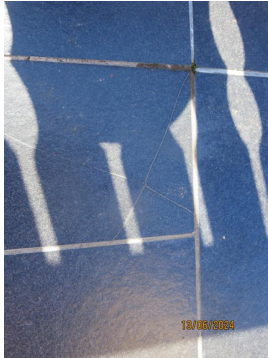
Det er løse fliser, fukt, bom, sprukne fliser på balkong, terrasse utenfor tilbygget del/stue.

Fliser har sprukket flere steder på terrassen, bom, fukt i underliggende konstruksjon.

Gjennomføre ytterligere undersøkelser og foreta utbedring av skadet konstruksjoner

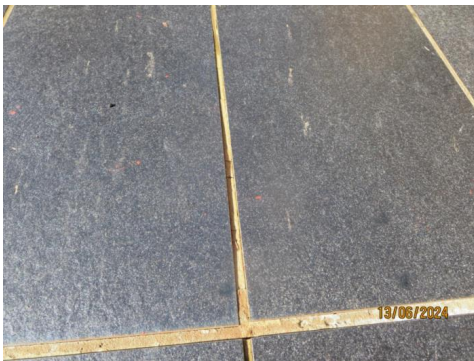
Flere fliser har sprukket, løse fuger tiltrukket fukt i konstruksjonen under.

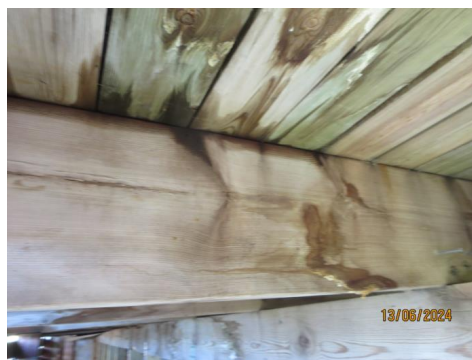
Skrånende terreng til kryp kjeller, meget lav høyde øvre del.
Fukt til deler av konstruksjonen, skyldes defekte, flis på deler av terrasse, balkong ut fra stue

Bilde viser fukt på bjelker og bord i mindre sone, flis over som har sprukket, fuger løse. er på sone hvor det er lagt flis på terrasse

Anbefalt utbedring av område; sone hvor det er lagt flis som dekke på terrasse, balkong, defekte flis, løs, har bom, fuger løsnet.

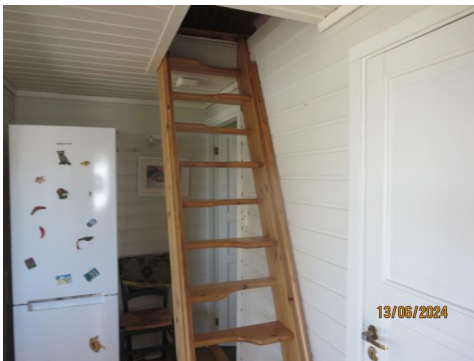
- Åpninger er såpass store at det ut ifra sikkerhetsmessige forhold anbefales å lage mindre åpninger.
- Andre tiltak:
 - Rekkverk må monteres for å lukke avviket.
 - Håndløper bør monteres, men det var ikke krav på byggetidspunktet.

Bilde tatt mot trapp lakkert opp til hems rom innredet

Det anbefales etablert trapper, stiger med bedre sikret adkomst for å unngå uønskede hendelser.

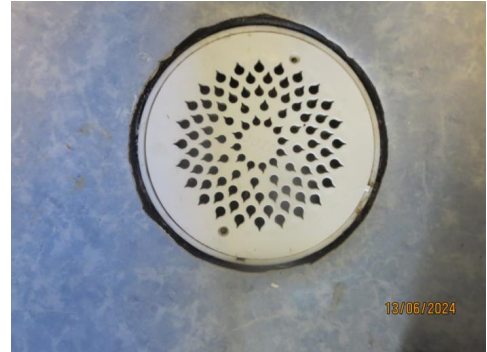
Bilde viser at belegg ikke er ført ned i sluk under klemring slik det skal være.

Er skjært til og rundt sluket.

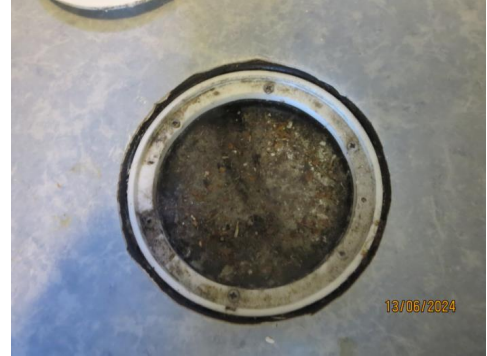
Sluk på bod, tekn. rom ikke rengjort, har ikke vært i bruk på lenge. Må rengjøres.

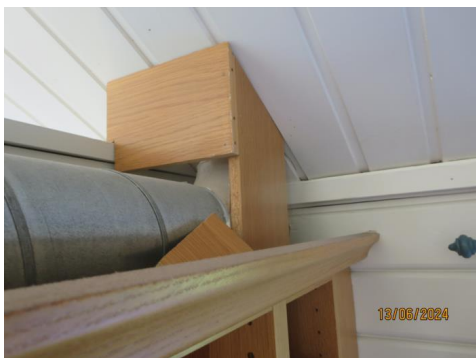
Bilde tatt mot avtrekk spiro kanal fra ventilator og ut. Dels åpen spiro. Ikke innkasset.

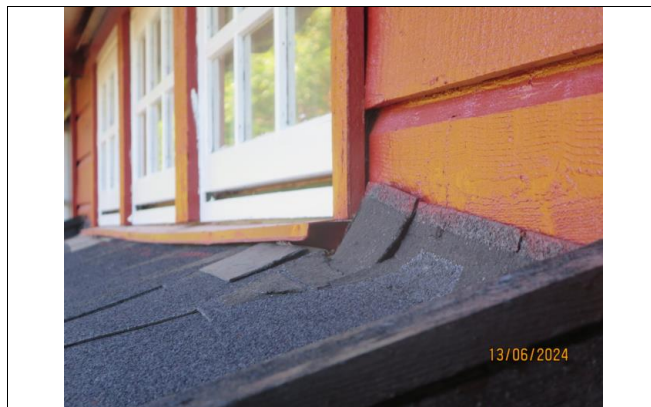
Bilde viser åpning i tak mot hoved hytta fra utvendige uisolerte bod. Må ordnes Mosegroing på taket

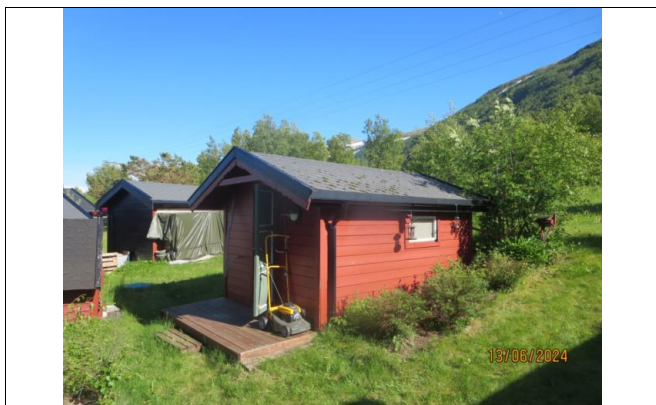
Bilde viser mosegroing på arbeidsrom, bod

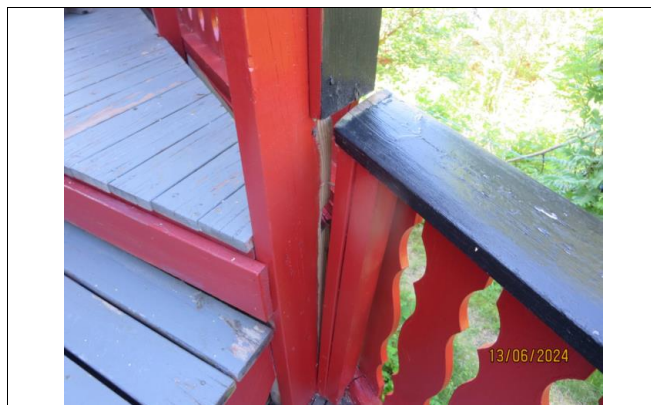
Bilde viser dels løst rekkverk østside, mindre sak å feste.

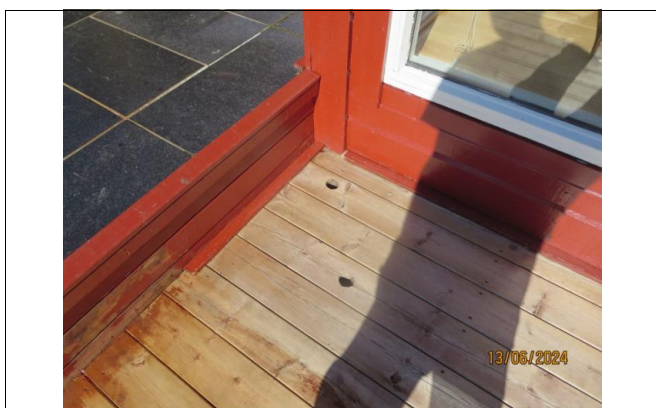
Bilde viser, mindre runde hull i terrasse til del av hovedinngangs partiet

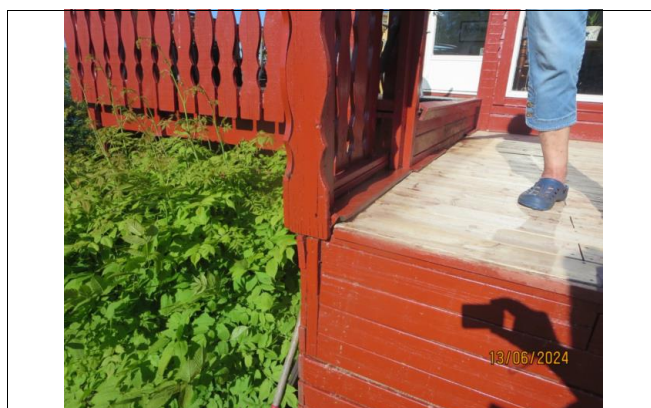
Bilde viser sone hvor det anbefales etablert rekkverk.

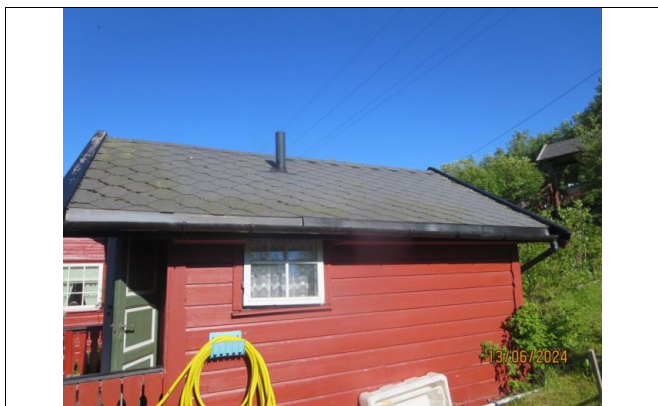
Bilde viser groing på tak til annekset. Ikke luftede deksel over soil rør fra ute- doet
Utbedring av takrenne anbefales, slitt kledning, vedlikehold trengs

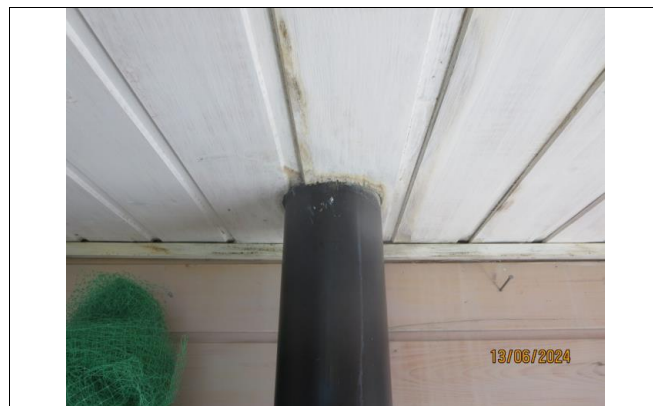
Fukt merker i tak på ute- do annekset.

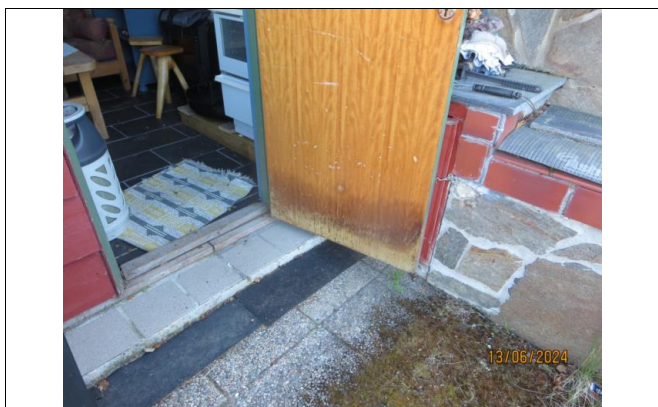
Slitt, skadet dør til grill huset, tar henger, vanskelig å lukke

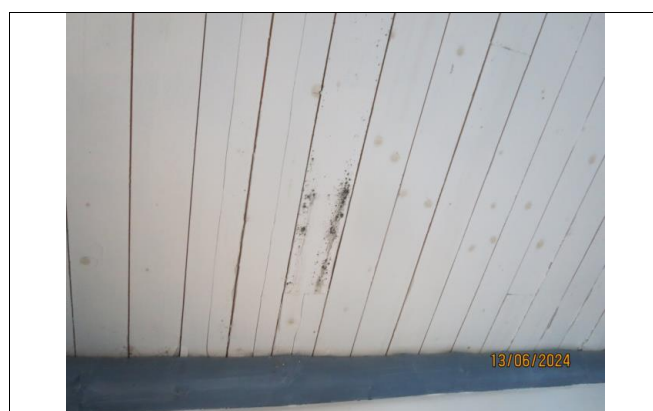
Bilde viser mugg dannelser i tak på grill huset, har manglende lufting.
det er fukt, muggdannelser til deler av konstruksjonen også.

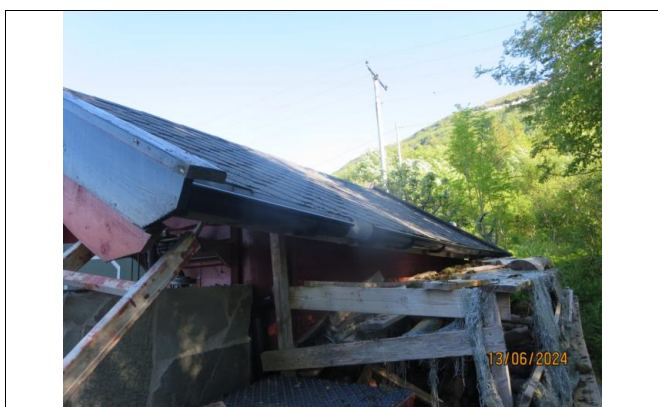
Takrenne på grill husets ene side har mangler, dels defekt.
Materialer mot vegg hindrer lufting til konstruksjonen, fare for fukt, muggdannelser.

Fukt skjevhet langs ene vegg side

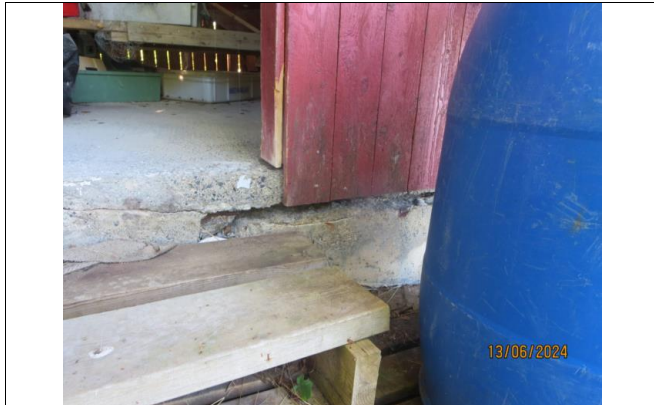
Skade, glippe, åpning til betongdekke naust.

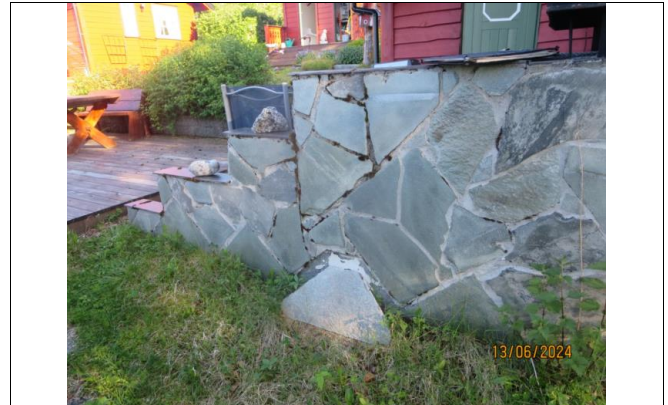
Bilde viser løse skifer heller til støttemur ved grillplass

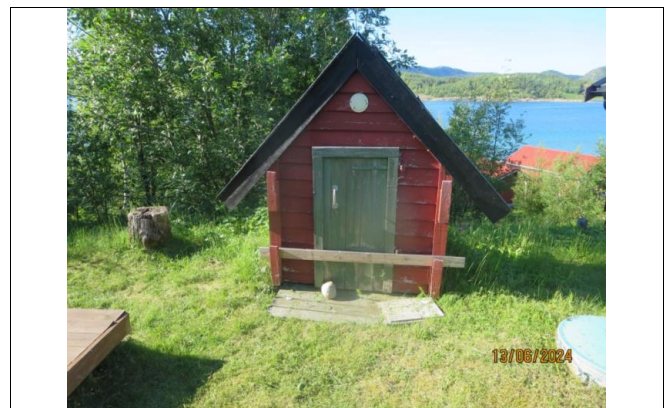
Bilde tatt mot røyk huset etablert på østside. Behov for vedlikehold.
