Nedre Jarfall 20, 8056 SALTSTRAUMEN

# Meget attraktiv - gode solforhold til langt på kveld - nærmeste nabo er havet!

Befaringsdato: 13.06.2024

Rapportdato: 01.07.2024

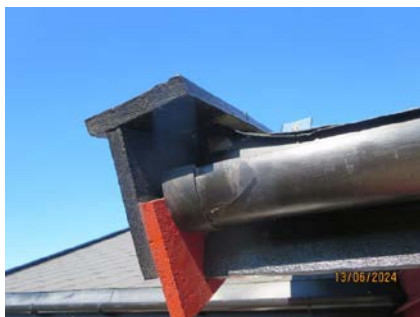
- Det er påvist avvik i beslagløsninger.
- Det mangler snøfangere på hele eller deler av taket, men det var ikke krav om dette på byggemeldingstidspunktet.
- Det mangler tilfredsstillende adkomst til pipe for feier.
- Mer enn halvparten av forventet brukstid er passert på renner/nedløp/beslag.
- Takrenner har punktvis lekkasjer.

Bilde viser at takrenne har sprukket i ende ut mot vindski

Anbefalt etablert stige trinn for feier må monteres på taket  
Anbefalt etablert utbedret skade på takrenne i ende på hovedtak som har sprukket, har lekkasje

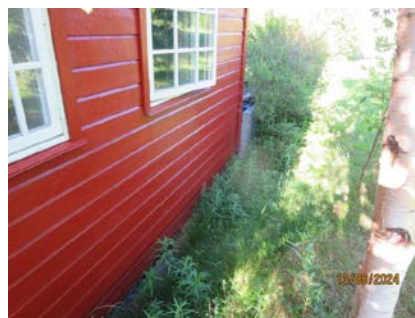
Kledning til fasade gavli opp mot vei er ført del ned mot bakke med fare for fukt opptrekk

Bordkledning er værslitt med riss og sprekker i soner

Bilde viser kledning gavli side mot vei, ført ned mot terrenget

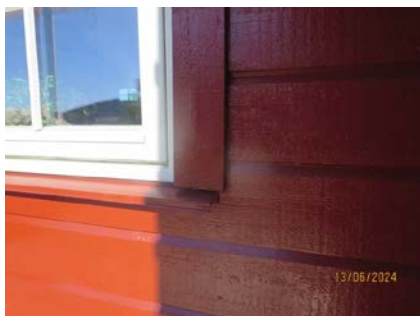
- Det er påvist avvik rundt innsettsdetaljer.

Bilde viser at beslag ikke er ført forbi omrammings bordet, stor glippe mellom beslag og omramming, dekk bordet.

Anbefalt utbedring, belag og omramming på en faglig god måte.  
Konsekvens kan bli at fukt kommer til

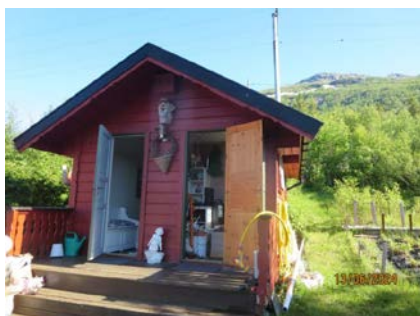
- Det er påvist avvik rundt innsetningsdetaljer.

Bilde tatt mot dører til annekset er ikke utvendige dører, er standard innvendige dører, malt, behandlet.

Utbedring, vedlikehold til dører, justering, tilpasning. Montering av nye dører som er skadet, ikke fungerer. Dører til annekset er ikke utvendige dører, er standard innvendige dører som er malt/ behandlet.

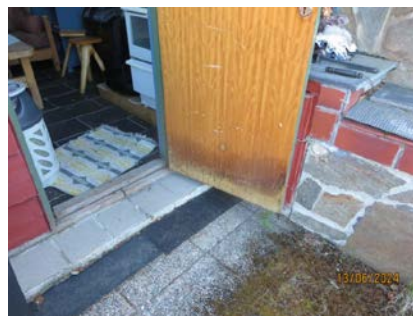
Bilde viser dør inn til grill huset er meget dårlig, slitt skadet, anbefalt montert ny dør.

Døren lar seg ikke lukke slik den er nå.

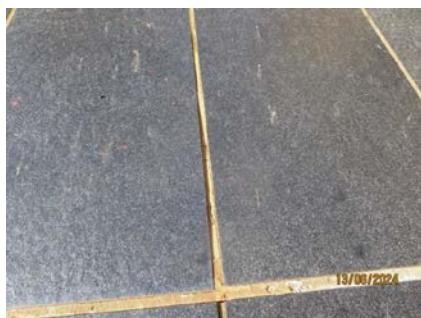
Fliser har sprukket flere steder på terrassen, bom, fukt i underliggende konstruksjon.

Flere fliser har sprukket, løse fuger tiltrukket fukt i konstruksjonen under.

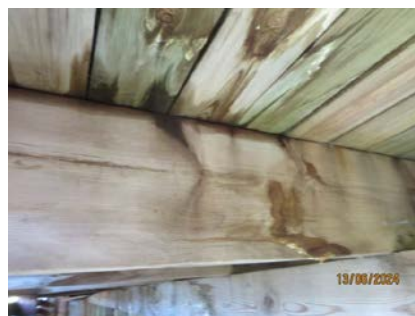
Bilde viser fukt på bjelker og bord i mindre sone, flis over som har sprukket, fuger løse. er på sone hvor det er lagt flis på terrasse

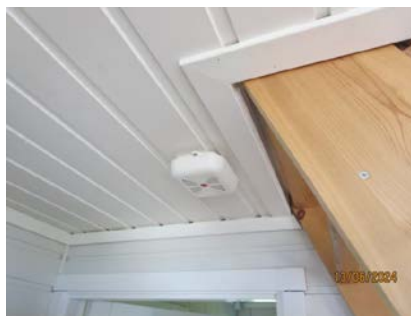
Bilde tatt mot ene brann melder som er montert ved trapp opp til ene hems rom.

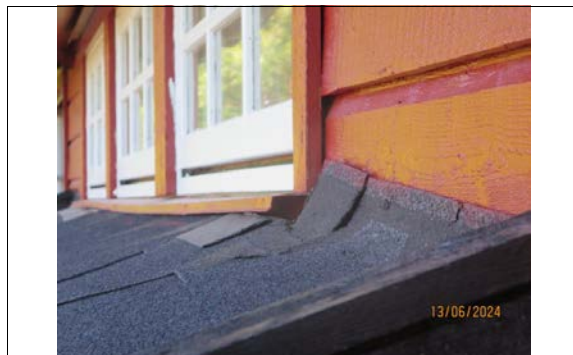
Bilde viser åpning i tak mot hoved hytta fra utvendige uisolerte bod. Må ordnes Mosegroing på taket

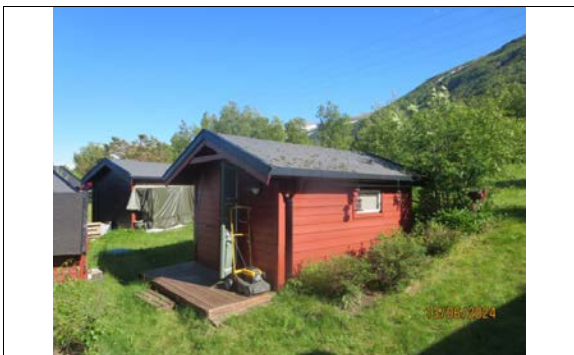
Bilde viser mosegroing på arbeidsrom, bod

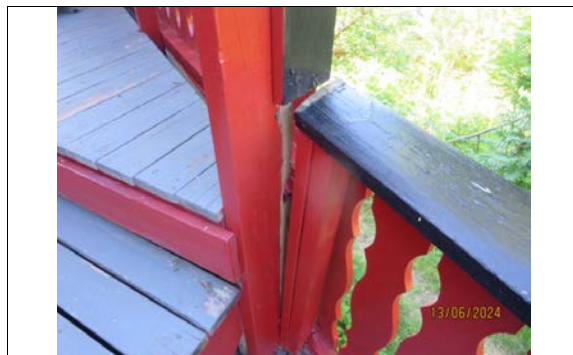
Bilde viser dels løst rekkverk østside, mindre sak å feste.

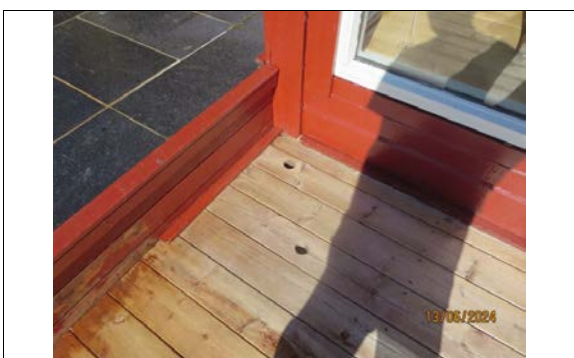
Bilde viser, mindre runde hull i terrasse til del av hovedinngangs partiet

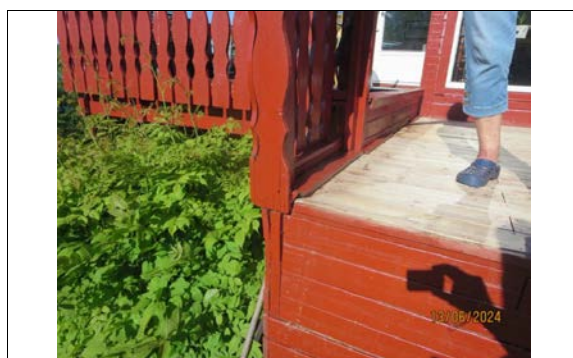
Bilde viser sone hvor det anbefales etablert rekkverk.

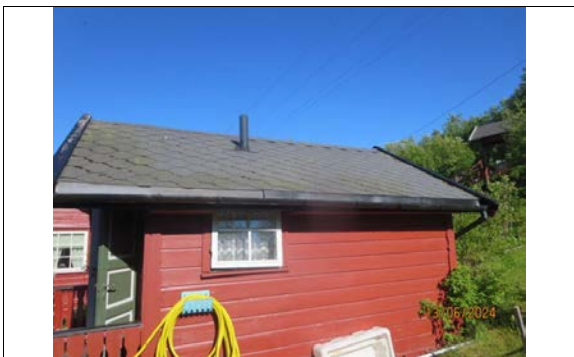
Bilde viser groing på tak til annekset. Ikke luftede deksel over soil rør fra ute-doet  
Utbedring av takrenne anbefales, slitt kledning, vedlikehold trengs

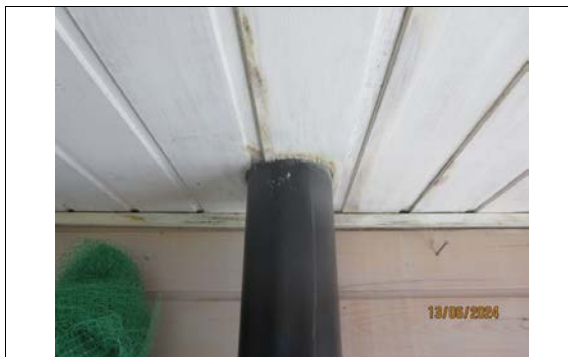
Fukt merker i tak på ute- do annekset.

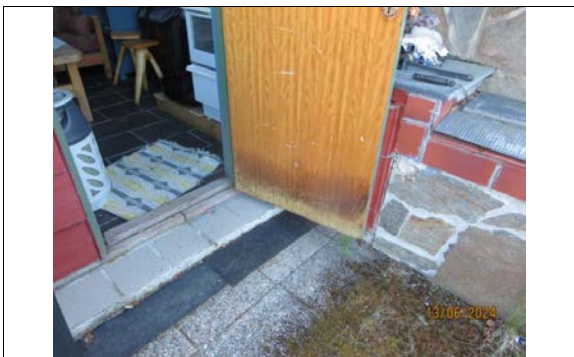
Slitt, skadet dør til grill huset, tar henger, vanskelig å lukke

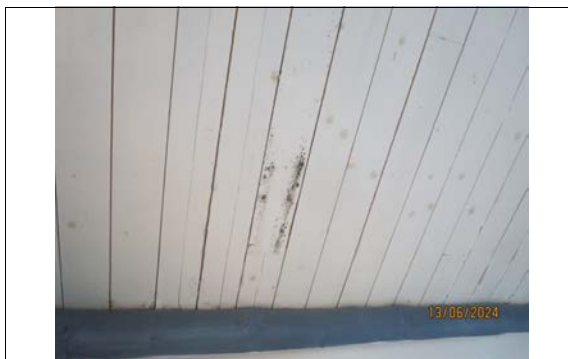
Bilde viser mugg dannelser i tak på grill huset, har manglende lufting.  
det er fukt, muggdannelser til deler av konstruksjonen også.

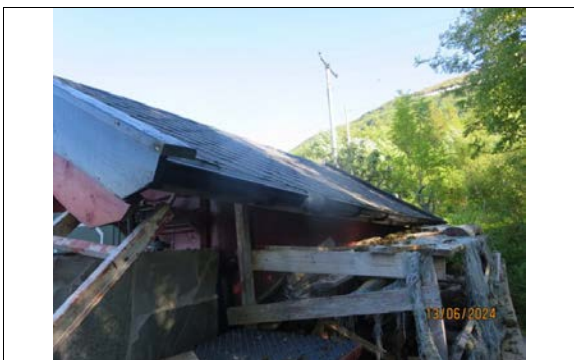
Takrenne på grill husets ene side har mangler, dels defekt. Materialer mot vegg hindrer lufting til konstruksjonen, fare for fukt, muggdannelser.

Fukt skjevhet langs ene vegg side

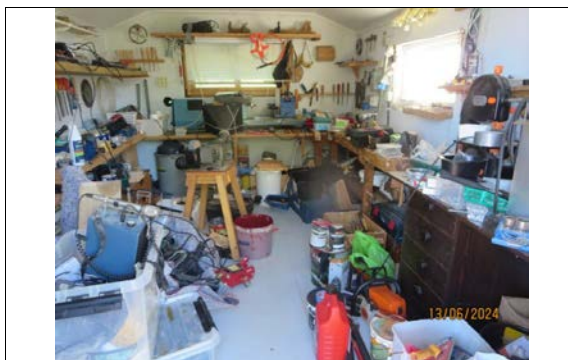
Det er mye innbo. løssøre, verktøy utstyr i arbeids boden, vanskelig oversikt.

Ikke etablert foring listverk til dør og vinduer

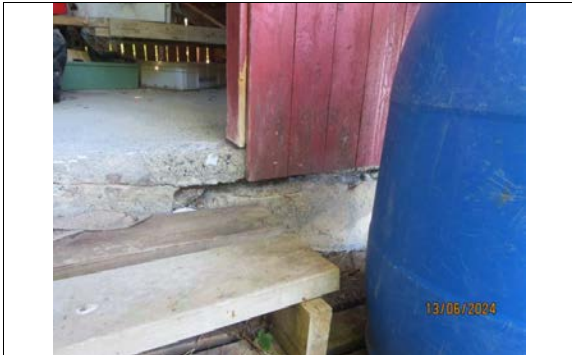
Skade, glippe, åpning til betongdekke naust.

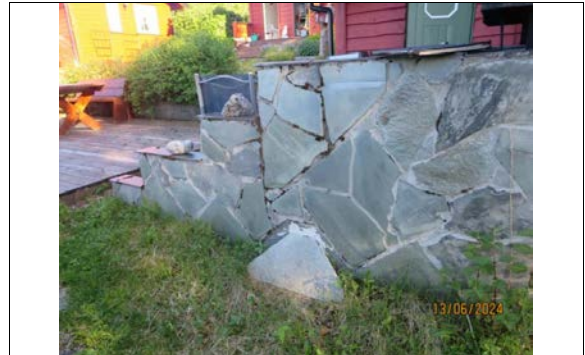
Bilde viser løse skifer heller til støttemur ved grillplass

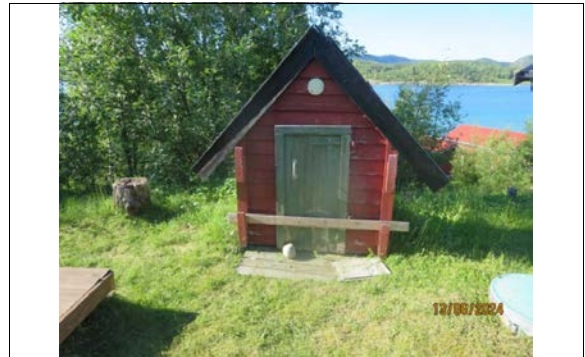
Bilde tatt mot røyk huset etablert på østside. Behov for vedlikehold.
