# Tilstandsrapport - NS 3600

**Noroddveien 89**

**4816 Kolbjørnsvik**

**Rapport kode: 801860**

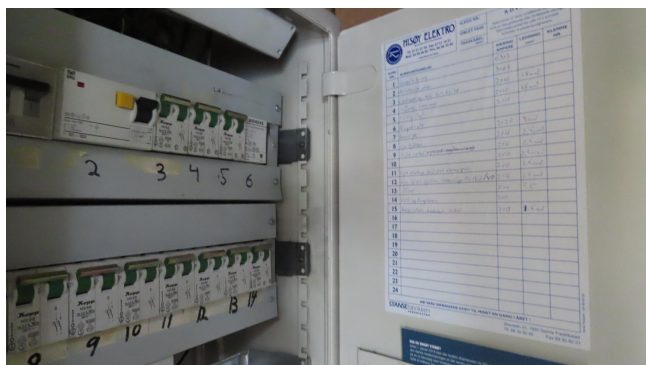
Sikringskap.
