Tilstandsrapport

Enebolig

Svarttrosttoppen 20, 1920 SØRUMSAND

Befaringsdato: 13.03.2025

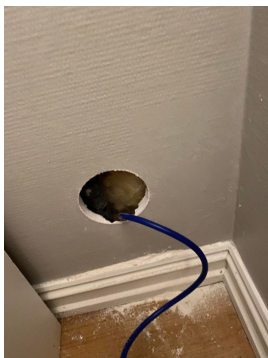
Laminat, parkett og fliser på gulv. Uforedede vegger med malt tapet/strie.
Hulltaking er foretatt uten å påvise unormale forhold.
Hulltaking er foretatt fra soverom i utleid del.
Fuktkvotemåling (vekt%) i konstruksjonen ble målt til 7,2.

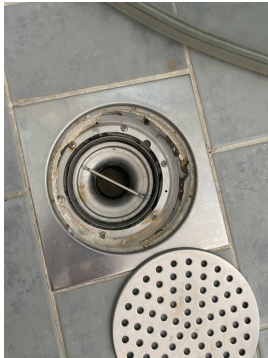
Flislagt gulv med vannbåren varme. Bom under flere fliser og noe oppsprekking av fuger på samme sted.

- Det er påvist at flisfuger har riss/sprekker.
- Det er påvist at høydeforskjell fra topp slukrist til gulv/synlig topp membran ved dørterskel er mindre enn 25 mm.
- Det er påvist at noen fliser har bom (hulrom under).

Flere fliser med bom/uten full limdekning, med påfølgende oppsprekking av fuger.

- Våtrommet fungerer med dette avviket.
- Det må foretas utbedring av fallforhold.
- Overflater må utbedres eller skiftes.

- Overvåk tilstanden jevnlig. For å få tilstandsgrad 0 eller 1 må tettesjiktet skiftes ut, men tidspunktet for når dette er nødvendig er vanskelig å si noe om.

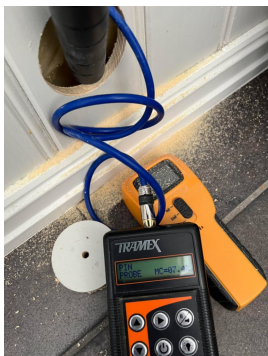
Hulltaking er foretatt uten å påvise unormale forhold.
Hulltaking er foretatt ved/i fra tilstøtende rom (kjøkken) i område bak dusjnise.

Fukkvotemåling (vekt%) i konstruksjonen ble målt til 7,4.

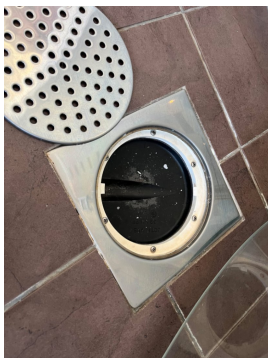
- Det er påvist at flisfuger har riss/sprekker.
Krackelering i enkelte flisfuger i våtsone.

- Fuger bør skiftes ut.
 - Slike riss/sprekker kan indikere bakenforliggende fuktskader, og konstruksjonen bør observeres jevnlig for å vurdere utvikling.
- Slike riss/sprekker kan indikere bakenforliggende fuktskader, og konstruksjonen bør observeres jevnlig for å vurdere utvikling. Bør fuges på nytt for å lette renhold.

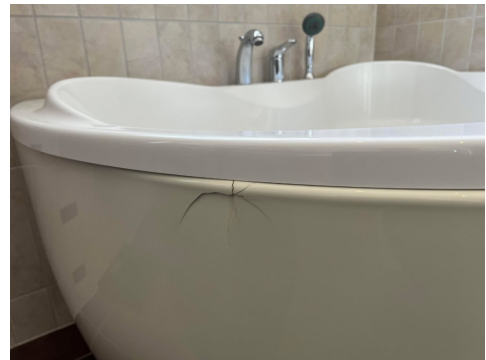
Skade på fronteksel

- Det er ikke påvist tilfredsstillende løsning for å synliggjøre lekkasje fra innebygget sistene.

Skade på deksel rundt badekar.

Deksel på badekar fungerer med skade.

- Det må gjøres tiltak for å lukke avviket.

Ingen tiltak rundt synliggjøring av lekkasjevann fra toalett anbefales, da dette kan skade rommets tettesjikt.

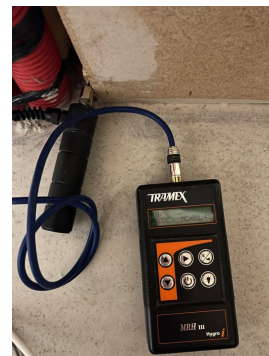
Hulltaking er foretatt uten å påvise unormale forhold.
Hulltaking er foretatt fra eksisterende åpning på teknisk rom.
Fuktkvotemåling (vekt%) i konstruksjonen ble målt til 8,4.

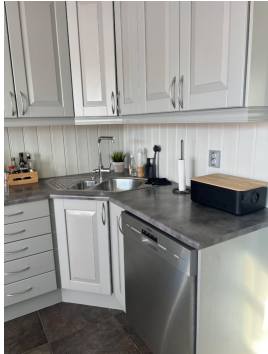
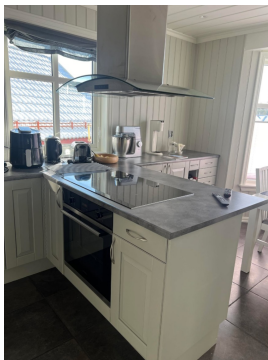
- Det er påvist skader på overflater/kjøkkeninnredning utover normal slitasjegrad.

Fremstår med normal slitasje etter bruk, men noen merker etter fukt i underkant benkeplate ved vask og avskalling på kanter av benkeplate på kjøkkenøy.

Skadene er såpass små at benkeplatene kan fungere med skadene.

Antar at skadene på benkeplate vanskelig lar seg reparere, så om man ønsker å gjøre noe med dette må benkeplater skiftes.

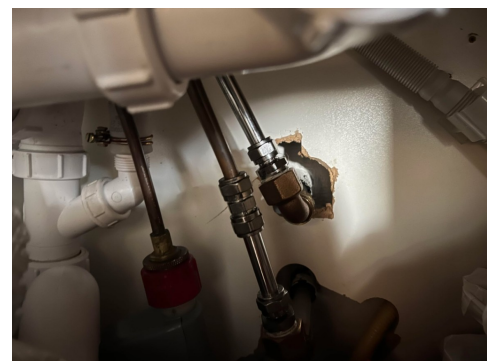
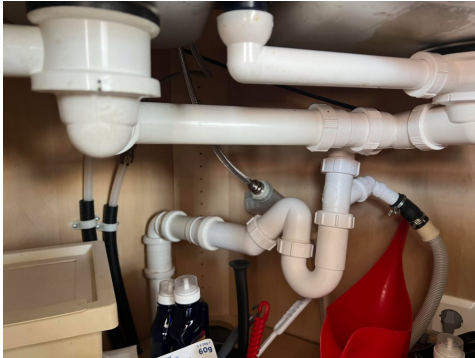
- Det er påvist at eventuelt lekkasjevann fra rør i rør system ikke ledes til sluk eller annen kompensereende løsning.

Det er ikke benyttet tilkoblingsbokser for rør i rør system, eller tettet på annen måte ved tilkoblingspunkter for utstyr, dette fører til at eventuelt lekkasjevann kan renne ut i rommet hvor utstyret er tilkoblet.

Eier opplyser at dette ikke var et krav i byggeår, så utbedring av avviket bør således tas ved en eventuell renovering av de forskjellige rommene det gjelder.

- Det bør foretas tiltak på anlegget som sikrer bedre løsning på eventuelt lekkasjevann fra rør i rør system.
