# Tilstandsrapport

Fritidsbolig

Evjeveien 1083, 4832 MYKLAND

Befaringsdato: 08.09.2025

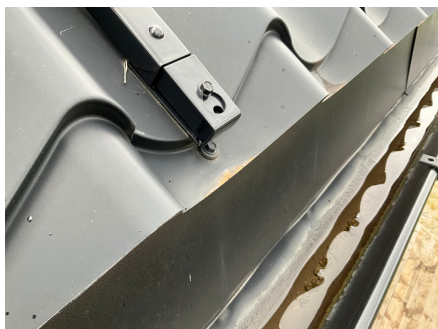
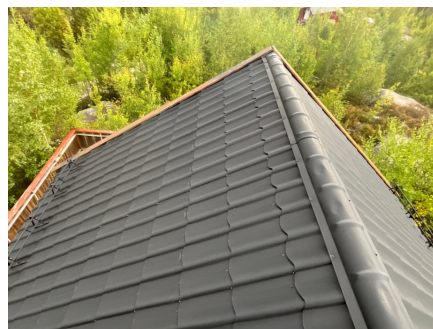
### Takteking

- Det er påvist bulker i enkelte metallplater på takteking.
- Det er rust i bunnen av platene.

- Det må foretas lokal utbedring.

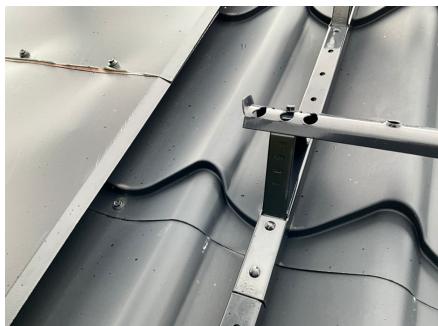
### Nedløp og beslag

- Det er avvik:
- Det er rust på innfestingen og beslag.
- Lite omlegg og delvis åpent under pipe beslaget.

Bytte skruer og fester som er rustne.

Lokal utbedring anbefales, fare for fukt inn på undertaket.

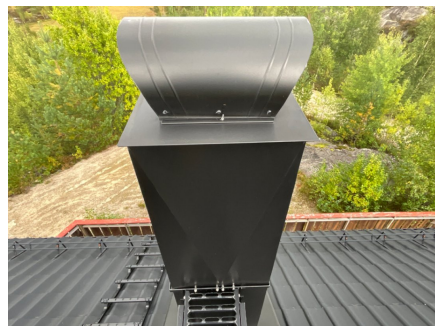
Rusten vil utvikle seg om det ikke gjøres tiltak.

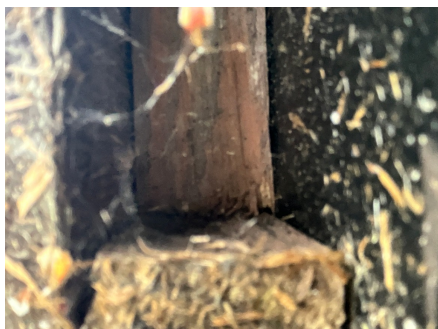
- Det er ingen eller liten lufting i nedre kant av kledning mot grunnmur.
- Stedvis lite lufting og noen åpninger store nok til mus.

Lite lufting.

- Det bør foretas tiltak for å bedre lufting av kledningen.
- Uten tilstrekkelig lufting bak bordkledningen kan fuktighet som trenger inn bak bordene eller gjennom veggen innenfra ikke tørke opp. Dette skaper ideelle forhold for råtesopp og muggvekst.

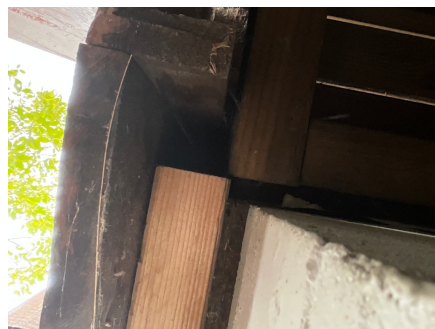
Åpent opp bak kledningen.

Anbefaler å tette hull bak kledningen. Det er spor etter mus på loftet, noe som viser at det er åpninger i kledningen eller andre plasser i bygget. Mus kan gjøre skader i bygg dersom det ikke gjøres tiltak.

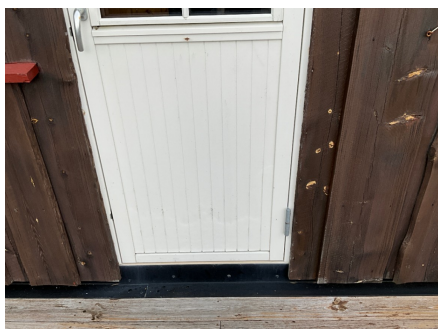
- Karmene i dører er værslitte utvendig og det er sprekker i trevirket.

Fuktskader på verandadøren.

- Det må foretas lokal utbedring.

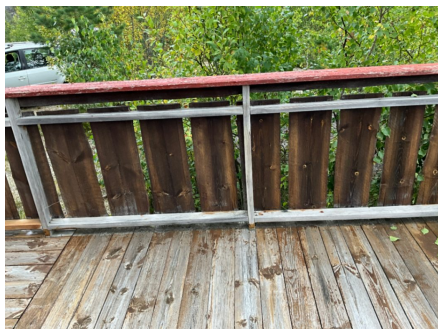
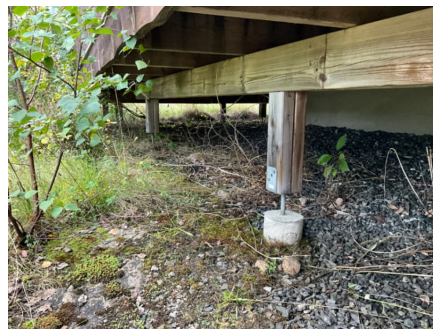
## 1 TG 2 Balkonger, terrasser og rom under balkonger

- Konstruksjonene har skjevheter.

- Lokal utbedring må utføres.

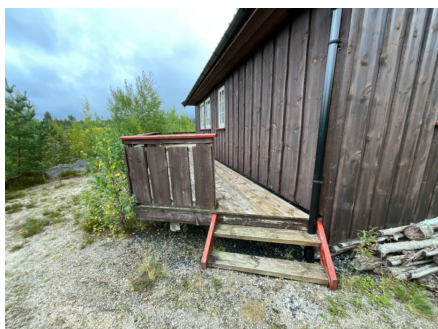
## TG 2 Utvendige trapper

Tek 17 § 8-9. Trapp i uteareal b) håndløper på begge sider som følger hele trappeløpet og avsluttes med avrundet kant etter første og siste trinn

Konsekvens av manglende rekkverk er at trappen er mindre sikker i bruk og gir økt fare for fallskader.

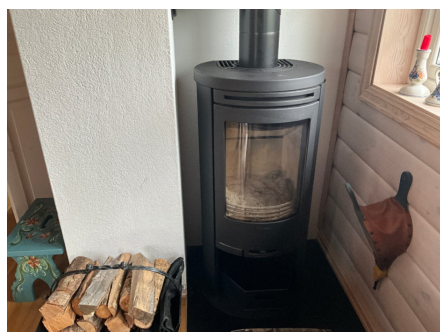
## TG 2 Pipe og ildsted

- Avstanden mellom ildstedet og brennbart materiale er for liten.

- Større avstand til brennbart materiale må lages.

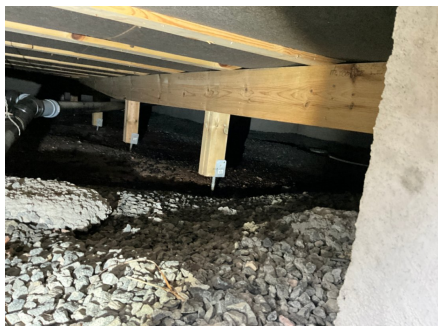
- Det er ikke adkomst til deler av kryp kjelleren. Kryp kjeller er kun vurdert i tilgjengelige deler. Kryp kjeller regnes for å være en risikokonstruksjon som er utsatt for fukt- og råteskader i bunnsvill, trebjelkelaget og andre tilstøtende konstruksjoner, på grunn av fuktighet fra grunnen og kondensering ved temperaturforskjeller. Selv om det ikke er avdekket tegn på skader, betyr ikke dette nødvendigvis at det ikke foreligger skader i eller i forbindelse med kryp kjelleren.
- Det er manglende fuktsperre på bakken.
- Terenget på utsiden av bygget er høyere enn under bygget, dette vil gjøre at vann kan renne inn under bygget.

lavere terreng under bygget.

Anbefaler å etablere fall bort fra bygget samt fuktsperre på grunnen.

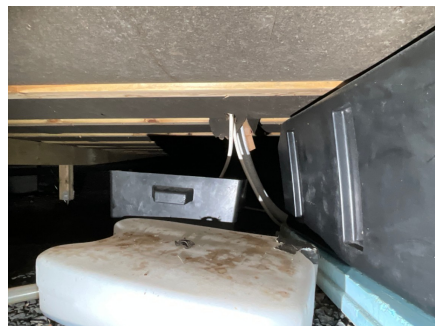
Utettheter i vindtettplatene.

Utettheter i vindspærren bør tettes slik at det ikke er tilgang for mus og andre gnagere.

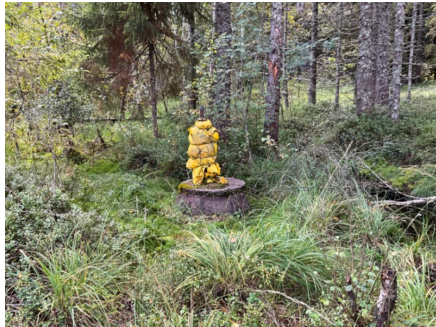
Vannpost i området.
