Tilstandsrapport

Fritidsbolig

Monsetjårvegen 450, 7327 SVORKMO

Befaringsdato: 29.05.2024

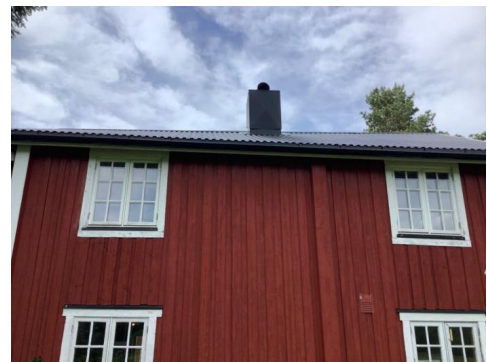
- Konstruksjonene har skjevheter.

Det registreres skjevheter i takkonstruksjonen. Det ble søkt med fuktindikator i taktro uten at det ble registrert forhøyede fuktverdier.

- Det er ikke behov for utbedringstiltak.

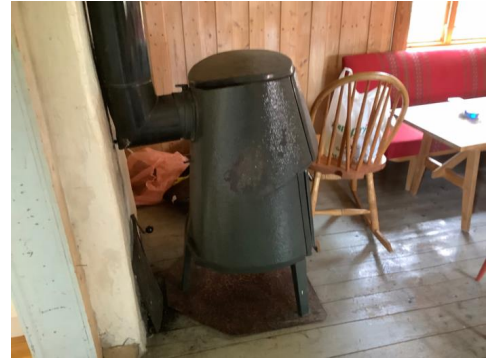
- Ildfast plate mangler på gulvet under/foran ildstedet.
- Pipevanger er ikke synlige.

Ubrennbar plate foran ildsted i 1. etasje er for liten foran ovn. I 2. etasje er det ikke ubrennbar plate under ovn.

Det anbefales kontroll / godkjenning av pipe og ildsteder av det lokale brann og feievesen. det anbefales å montere innvendig rør i pipe

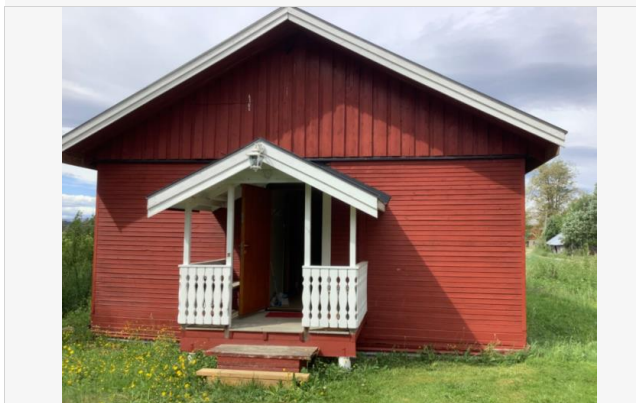
Anneks

Annekset er oppsatt av 2 Moelvenbrakker og bygd sammen med bindingsverk på 90-tallet. Bygget er anlagt på pilarer. 2-lags vinduer og metallplater som takteking. Det er ikke etablert undertak under matalplater på kaldloft. Det er ikke montert takrenner, og heller ikke murpipe. Retningsavvik på gulv er 25mm.
