# Tilstandsrapport

Fritidsbolig

Monsetjørvegen 450, 7327 SVORKMO

Befaringsdato: 05.06.2025

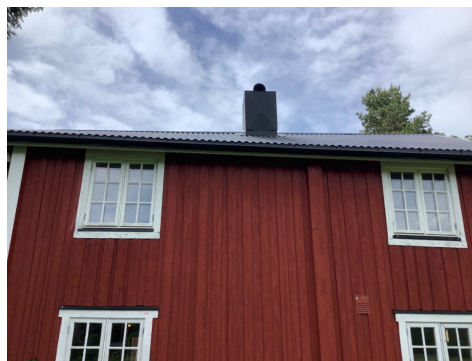
### Takkonstruksjon/Loft

- Konstruksjonene har skjevheter.

Det registreres skjevheter i takkonstruksjonen. Det ble søkt med fuktindikator i takro uten at det ble registrert forhøyede fuktverdier.

- Det er ikke behov for utbedringstiltak.

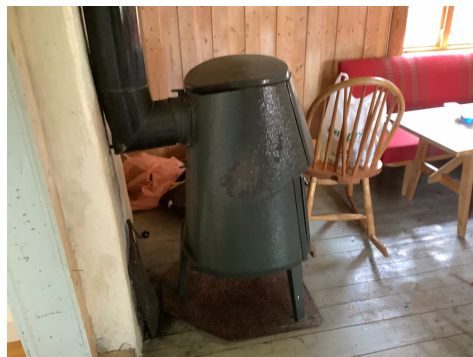
### ! TG 3 Pipe og ildsted

- Ildfast plate mangler på gulvet under/foran ildstedet.
- Pipevanger er ikke synlige.

Ubrennbar plate foran ildsted i 1. etasje er for liten foran ovn. I 2. etasje er det ikke ubrennbar plate under ovn.

Det anbefales kontroll / godkjenning av pipe og ildsteder av det lokale brann og feievesen. det anbefales å montere innvendig rør i pipe

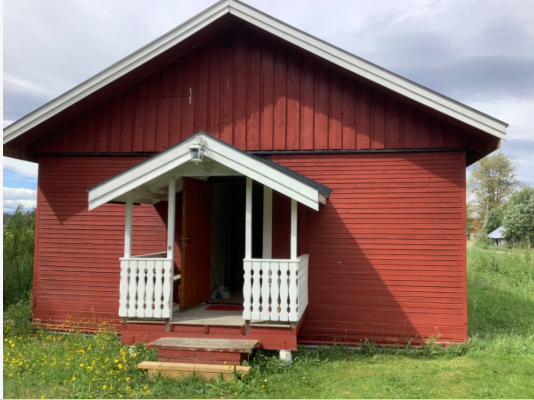
## Anneks

Annekset er oppsatt av 2 Moelvenbrakker og bygd sammen med bindingsverk på 90-tallet. Bygget er anlagt på pilarer. 2-lags vinduer og metallplater som takteking. Det er ikke etablert undertak under matalplater på kaldloft. Det er ikke montert takrenner, og heller ikke murpipe. Retningsavvik på gulv er 25mm.
