# Tilstandsrapport

Boligbygg med flere boenheter

Loftåsvegen 97, 5281  
VALESTRANDSFOSSEN

# gnr. 1, bnr. 58, snr. 3

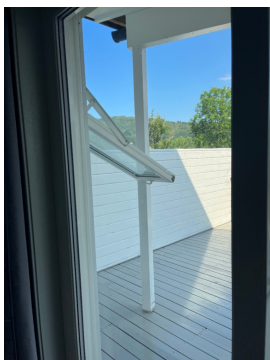
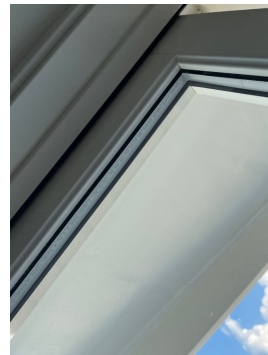
### ! TG I Vinduer

Vinduer med isolerglass fra 2016.  
Glass, karmen, beslag og lukkemekanisme er kontrollert med ok resultat.

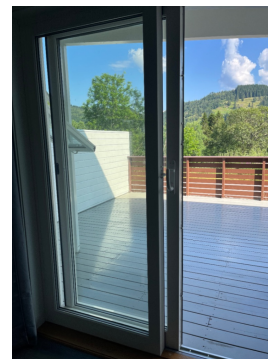
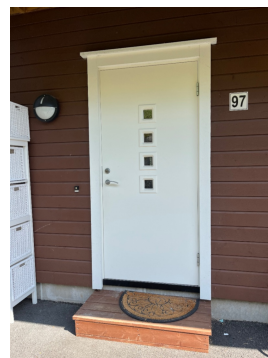
### ! TG I Dører

Ytterdør med glatt finer av god kvalitet er kontrollert for utførelse og slitasje.  
Terrassedør med glass er kontrollert for samme.

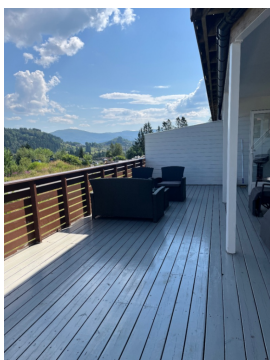
### ! TG IU Andre utvendige forhold

Det er ikke foretatt tilstandsvurdering av bygningsdeler som er underlagt sameiets ansvarsområde.

Det gjelder i hovedsak yttervegger, takkonstruksjon, radon, drenering, grunnmur, grunn/fundamenter, balkonger/terrasser, utvendig vann og avløp og andre tomteforhold.

Nevnte bygningsdeler er vurdert i den grad de har tilknytning til enheten, som eks, overflater på innsiden av yttervegger mot enheten etc.

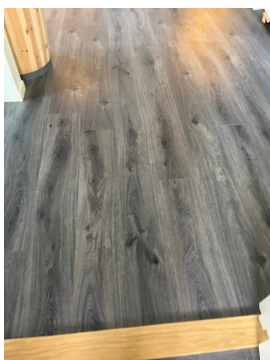
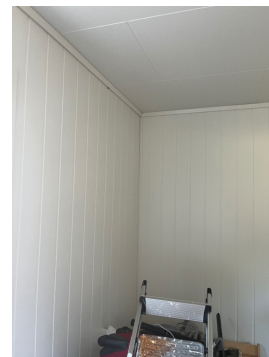
### ! TG 1 Overflater

Innvendige gulv med laminat fra byggeår.

Innvendige vegger og himling med malte plater.

Det er kontrollert for knirk og svikt og visuelt for fuktskjolder og skader.

Innvendige overflater fremstår i god stand.

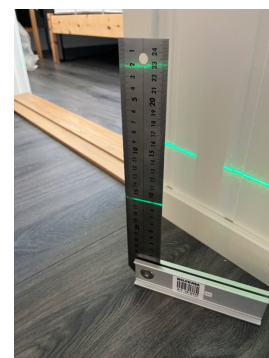
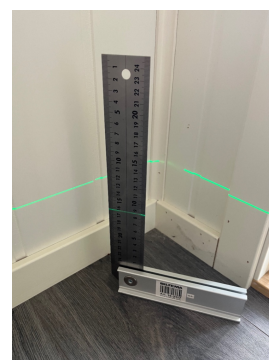
### ! TG 1 Etasjeskille/gulv mot grunn

Gulv mot grunn i betong fra byggeår er kontrollert for horisontalt avvik målt med laser.

Resultatet tilfredsstiller dagens krav til avvik.

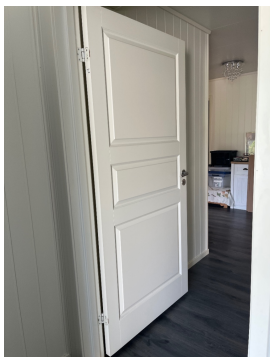
### ! TG 1 Innvendige dører

Malte fyllingsdører fra byggeår.

Overflater er undersøkt og åpne/lukke mekanisme sjekket.

Innvendige dører er godt vedlikeholdt.

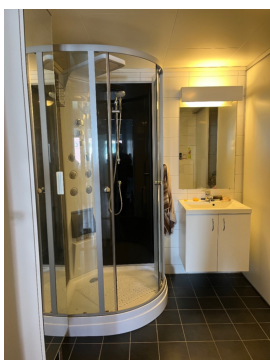
#### Generell

Bad fra byggeår med fliser på gulv og vegg.  
Smøremembran og plastsluk med ukjent utførelse.  
Varmer i gulv, dusjkabinett, balansert ventilasjon og vegghengt toalett.

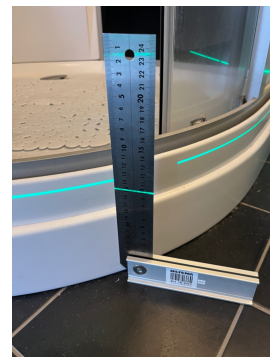
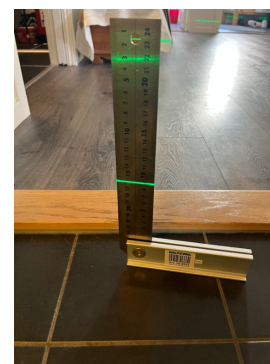
#### ! TG 2 Overflater Gulv

Sluk er plassert i dusjhjørne under kabinett og fall til sluk fra øvrige lekkasjepunkt er sjekket med laser med målbart resultat. Overflate er sjekket for riss og bom i fuger/fliser, og terskel er kontrollert.

- Det er påvist at høydeforskjell fra topp slukrist til gulv/synlig topp membran ved dørterskel er mindre enn 25 mm.

Fungerer med dette avvik

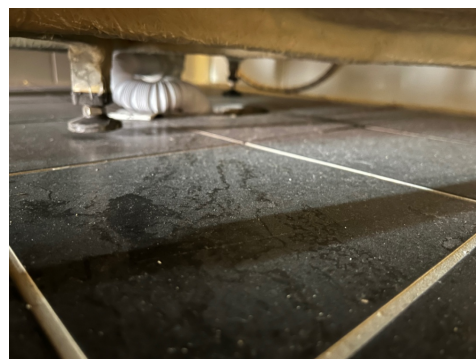
#### ! TG 2 Sluk, membran og tettesjikt

Sluk med begrenset tilkomst  
Membran uten mulighet for nærmere kontroll

- Sluk har begrenset mulighet for inspeksjon og rengjøring.

Jevnlig rengjøring anbefales

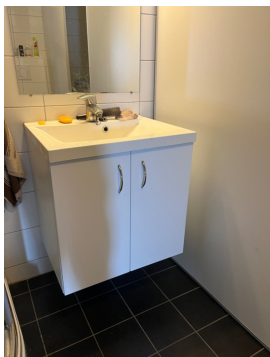
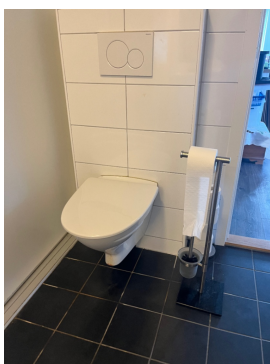
#### ! TG 1 Sanitærutstyr og innredning

Benkeskap med nedfelt servant, speil med belysning over.

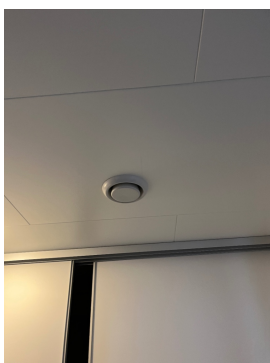
### ! TG 1 Ventilasjon

Balansert ventilasjon med avtrekk og tilfredstillende luftespalte for tilluft.

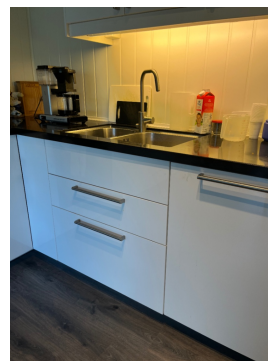
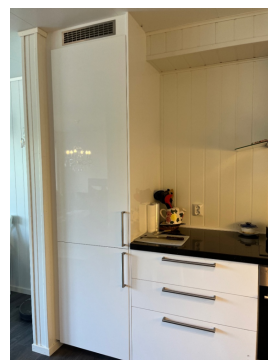
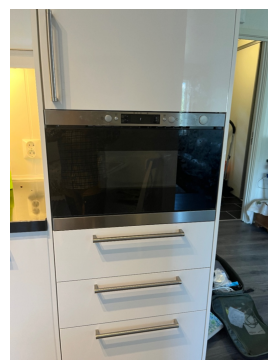
### ! TG 1 Overflater og innredning

Kjøkken med glatte fronter.  
Laminat benkeplate med nedfelt stålvaske og platetopp.  
Komfyr, oppvaskmaskin og kjøleskap/frys.

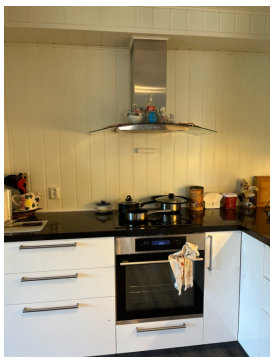
### ! TG 1 Avtrekk

Ventilator montert over platetopp på kjøkken.

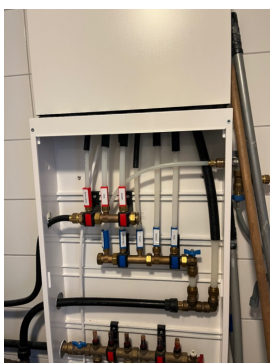
### TG 1 Vannledninger

Rør i rør med fordelerskap i teknisk rom.

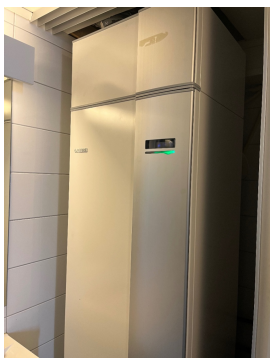
### TG 1 Ventilasjon

Balansert ventilasjonssystem fra byggeår med varmegjenvinning fra nibe anlegg.

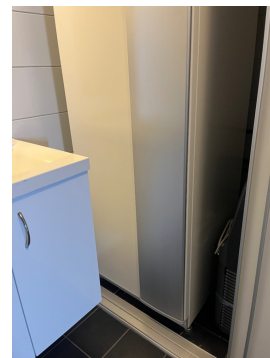
### TG 1 Varmtvannstank

Vv fra Nibe anlegg fra byggeår

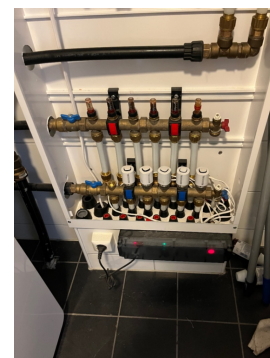
### TG 1 Vannbåren varme

Vannbåren varme fra byggeår.

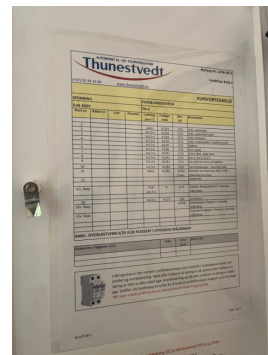
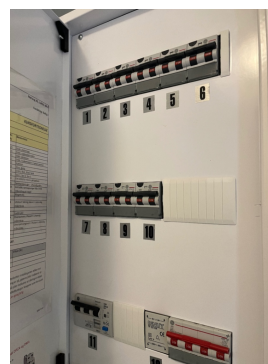
### TG 1 Elektrisk anlegg

Sikringsskap med automatsikringer og overspenningsvern fra byggeår
