Tilstandsrapport

Tomannsbolig

Prest Fønhus vei 51, 1825 TOMTER

Befaringsdato: 26.04.2024

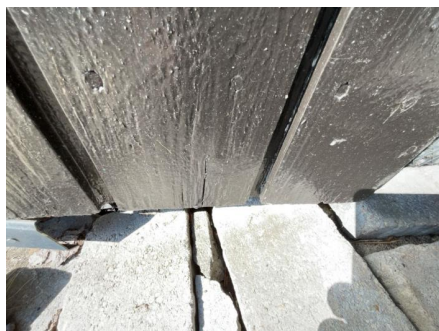
- Det er påvist spredte råteskader i bordkledningen.
- Det er værslitt/oppsprukket trevirke/trepaneler.

- Råteskadet trekledning må skiftes ut.

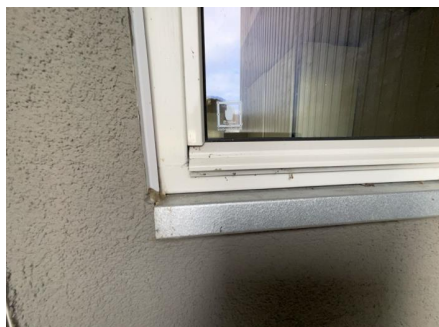
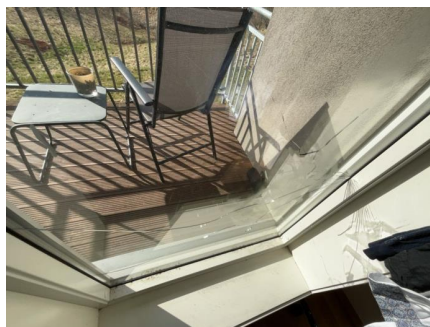
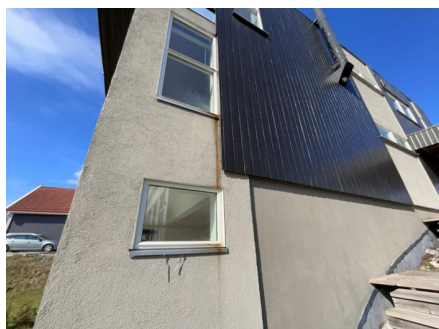
- Det er påvist avvik rundt innsettingsdetaljer.

- Det er påvist noen glassruter som er punktert eller sprukne.
- Påvist sprekt glass i omkleddningsrommet, årsak er ukjent.
- Beslag er ikke tilstrekkelig montert i underkant av alle vinduer rundt boligen. - Vannbrettbeslag og tetting rundt, og særlig under vinduet, må utføres regntett for å unngå lekkasjer og fuktskader i veggen.
- Påvist misfarging/avrenninger på vindu/vegg, årsak er ukjent, men kan relateres til rustavrenning fra beslag.

- Vinduer med punkterte/sprukne glass må påregnes skiftes ut, enten hele vinduet eller kun selve glassene.
- Det bør gjøres tiltak for å lukke avviket.

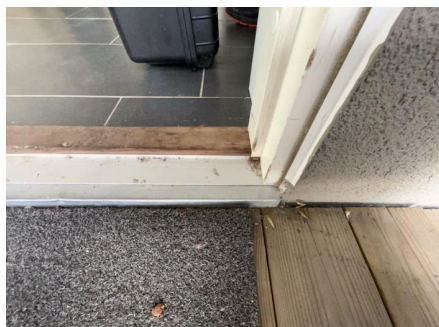
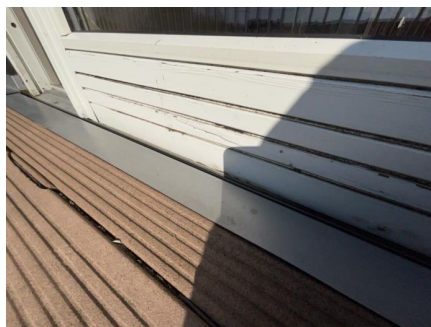
! TG 3 Dører

- Det er påvist avvik rundt innsettingsdetaljer.
- Det er påvist dør(er) med fukt/råteskader.
- Det er påvist utetthet/åpning mellom dørbblad og dørkarm. Dvs. at kald trekk kan oppstå.
- Beslag i underkant av dør er ikke tilstrekkelig montert ut på sider av dør.
- Dører tetter ikke tilstrekkelig, noe merkbar trekk mellom dørbblad og karm.
- Påvist råteskader i hev- og skyvedør, som følge av feil konstruksjonsoppbygging av balkongen. Fører til unødvendig mye fuktpåkjenning på dør.

- Døren(e) står foran utskiftning.
- Det bør gjøres tiltak for å lukke avviket.
- Tetting i underkant av dør gir økt risiko for fuktskader i konstruksjon.
- Hev- og skyvedør står ovenfor utskiftning. Det bør i den forbindelse utføres utbedringer på balkongen.

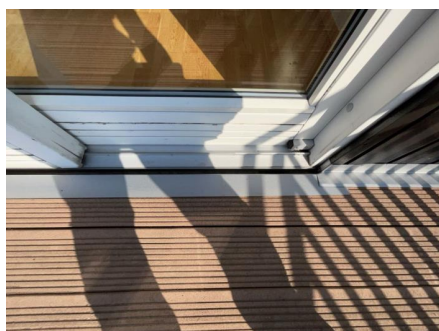
Balkonger, terrasser og rom under balkonger

- Det er påvist fukt/råteskader i konstruksjonen.
- Balkong/terrasse ligger over innredede boligrom, usikker konstruksjon. Konstruksjonsutførelse gir økt fare for skader.
- Oppbyggingen av terrasse/balkong øker faren for skjulte skader i konstruksjonene.

- Ferdig overflate gulv på balkong ligger over dør til stue/kjøkken. Det er montert beslag i overgang vegg/gulv, dog er ikke dette ansett som en tilstrekkelig løsning, påvist råteskader i dør samt levegg som følge av dette.

- Gjennomføre ytterligere undersøkelser og foreta utbedring av skade.
- Råteskadet trekledning må skiftes ut.

- Gjennomføre ytterligere undersøkelser og foreta utbedring av skade. Dagens løsning gir økt risiko for fuktskader i konstruksjon med råteskader som konsekvens.

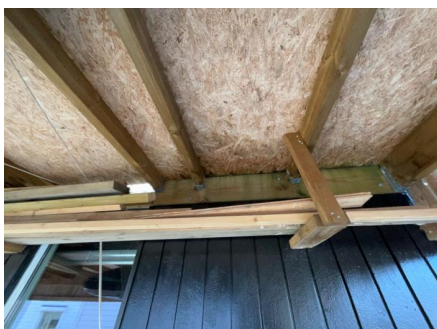
TG 3 Carport

- Carporten bærer generelt preg av ufagmessig utførelse. Påvist dels skjevheter samt fuktskader i konstruksjon.

- Det må gjøres utbedring om avviket skal lukkes.

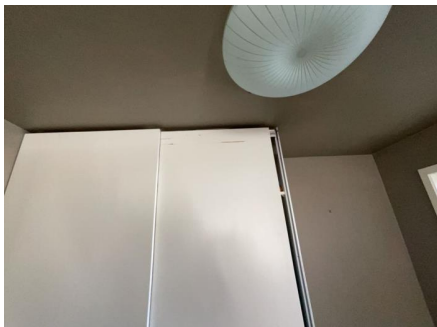
- Det er avvik:
- Påvist dels slitasje samt ujusterte dører.
- Opplyst at sentralstøvsuger ikke er funksjonell.

- Det må gjøres tiltak om avviket skal lukkes.

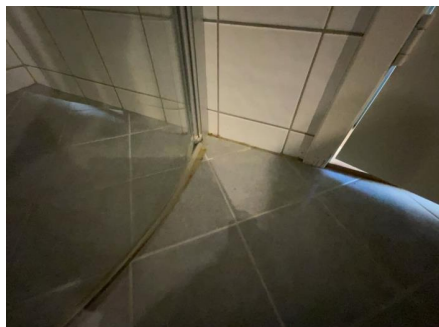
- Det er vindu/dør med ikke fuktbestandige materialer i våtsonen (ved vask, dusj, badekar, osv.), løsningen eller byggematerialet er uegnet
- Døra er plassert i våtzone, dette er en risikokonstruksjon, da membransjiktet trolig ikke er lagt inn mot dør.

- Uegnede materialer må fuktbeskyttes/utskiftes.

- Valgt løsning innebærer at det bør settes inn tett dusjkabinett, om ikke, vil det kunne oppstå fuktskader mot dør. Tegn til avflassing på listverk, som følge av fuktighet.

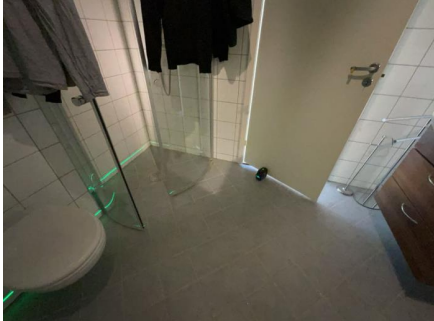
! TG 2 Overflater Gulv

- Det er påvist at høydeforskjell fra topp slukrist til gulv/synlig topp membran ved dørterskel er mindre enn 25 mm.
- Det er påvist avvik i fallforhold til sluk i forhold til krav i forskrift på byggetidspunktet.

- Våtrommet kan fungere med dette avviket, det må dog gjøres utbedringer om avviket skal lukkes. Det vil imidlertid sjelden være økonomisk rasjonelt som et enkeltstående tiltak. Ved en eventuell reovering, påse at badet bygges med riktig fall til sluk. Det presiseres at døras plassering gir økt risiko for fuktskader.

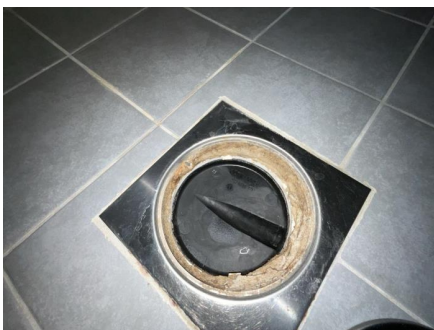
TG 2 Sluk, membran og tettesjikt

- Det er påvist mangelfull/feil utførelse rundt rørgjennomføringer e.l. som gir fare for fukt i konstruksjonen i våtsone.
- Mer enn halvparten av forventet brukstid er passert på membranløsningen.
- Mer enn halvparten av forventet brukstid er passert på slukløsningen.

- Over halvparten av forventet brukstid på tettesjikt og sluk er passert, og det er usikkert om tettesjiktet er rustet for dagens bruk med utstrakt dusjing og vannsøl. Tilstand forutsetter derfor tett dusjkabinett med avløp til sluket. Det er dog ingen garantier, og det er usikkert når tettesjikt må skiftes ut.

- Ikke påvist klemt membranløsning i sluket befaringsdagen. Jevnlig rensing av sluket er viktig. Feil i tetting rundt sluket er den største årsaken til lekkasjer fra bad. Det er derfor viktig at ikke vannet blir stående over vannlåsen i sluket.

- Overvåk konstruksjonen jevnlig. For å få tilstandsgrad 0 eller 1 må løsningen utbedres, men tidspunktet for når dette er nødvendig er vanskelig å si noe om.
- Installering av tett dusjkabinett anbefales.
- Sluket må sjekkes og rengjøres jevnlig.
- Løsningen/utførelsen rundt rørgjennomføringer gir fare for fukt inn i konstruksjoner.

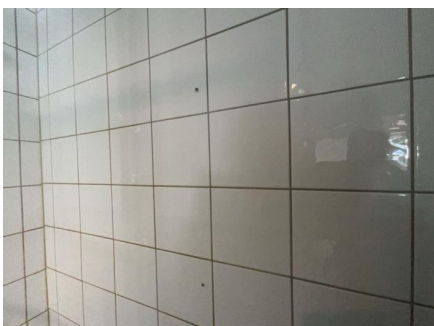
- Det er påvist sprekker i fliser.
- Det er avvik:

- Hull i vegg i våtsonen etter tidligere dusjvegger.
- Påvist sprekk i fliser under vegghengt toalett.

- Det må gjøres tiltak for å utbedre avviket.
- Hull bør tettes med tetningsmasse.

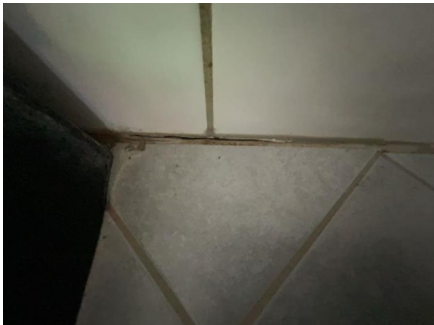
- Det er påvist avvik i fallforhold til sluk i forhold til krav i forskrift på byggetidspunktet.
- Det er påvist avvik i fuger.

- Påvist sprekk i mykfuge i overgang gulv/vegg, årsak er ukjent.

- Det må gjøres tiltak for å lukke avviket.

- Våtrommet kan fungere med dette avviket, det må dog gjøres utbedringer om avviket skal lukkes. Det vil imidlertid sjelden være økonomisk rasjonelt som et enkeltstående tiltak. Ved en eventuell renovering, påse at badet bygges med riktig fall til sluk.

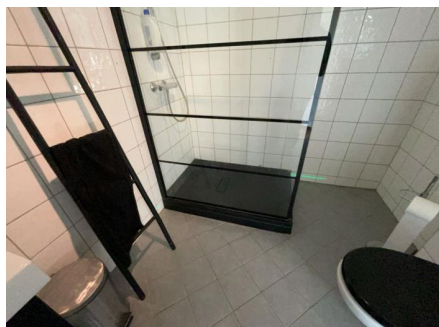
Sluk, membran og tettesjikt

- Over halvparten av forventet brukstid på tettesjikt og sluk er passert, og det er usikkert om tettesjiktet er rustet for dagens bruk, med utstrakt dusjing og vannsøl. Tilstand forutsetter derfor tett dusjkabinett med avløp til sluket. Det er dog ingen garantier, og det er usikkert når tettesjikt må skiftes ut.

- Sluket er plassert under kabinett og er ikke tilgjengelig for inspeksjon eller jevnlig rensing. Jevnlig rensing av sluket er viktig. Feil i tetting rundt sluket er den største årsaken til lekkasjer fra bad. Det er derfor viktig at ikke vannet blir stående over vannlåsen i sluket.

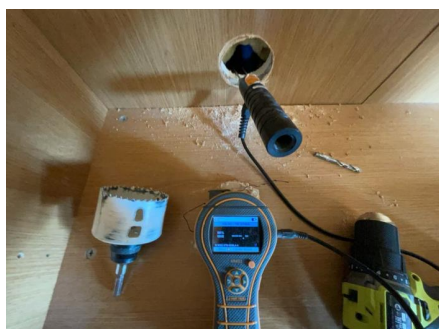
! TG 2 Sanitærutstyr og innredning

- Det er ikke påvist tilfredsstillende løsning for å synliggjøre lekkasje fra innebygget systerne.

- Ikke etablert synliggjøring av lekkasjevann under vegghengt toalett. TEK 97 (første utgave samt senere utgaver) § 9-5 Sanitæranlegg, her står det at "lekkasjevann skal kunne oppdages raskt og ikke kunne føre til unødig skade på andre installasjoner eller bygningsdeler".

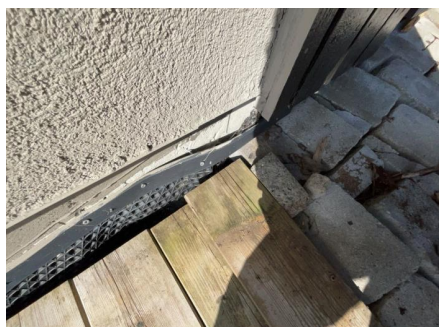
- Det er avvik:
 - Grunnmursplast ikke tilstrekkelig montert i hjørnet
 - Ikke registrert topplst på grunnmursplast. Grunnmursplater skal i øvre platekant avsluttes med lister eller beslag. Dette er viktig, slik at ikke eventuelt slagregn, snøsmelting o.l. renner ned bak grunnmursplasten".

- Tiltak:
 - Det bør gjøres lokale tiltak på drensplast samt montere topplst.

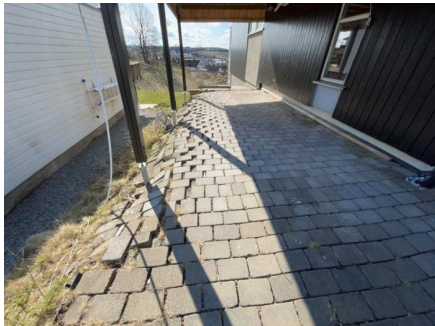
TG 1 Grunnmur og fundamenter

- Det er avvik:
 - Påvist utglidende masser ved carport.

Det må gjøres tiltak om avviket skal lukkes .
