Prest Fønhus vei 51, 1825 TOMTER

**Tomter: Moderne bolig over 3 plan med 3 soverom, 2 bad og garasje. Utsikt. Flere uteplasser.**

# Tilstandsrapport

Befaringsdato: 26.04.2024

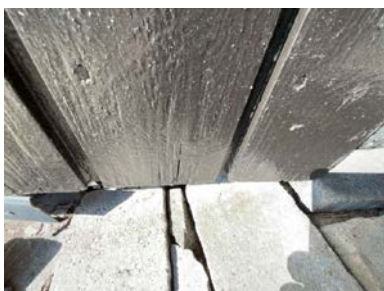
- Det er påvist spredte råteskader i bordkledningen.
- Det er værslitt/oppsprukket trevirke/trepaneler.

- Råteskadet trekledning må skiftes ut.

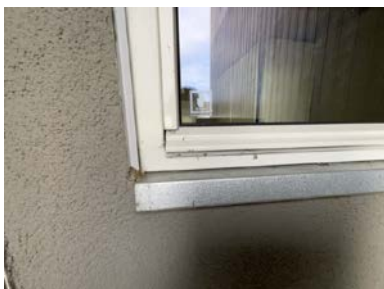
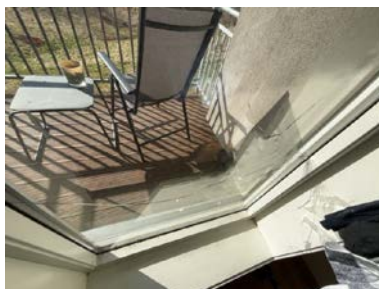
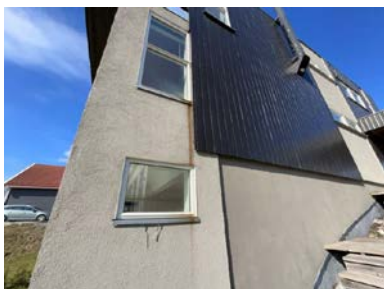
- Det er påvist avvik rundt innsettingsdetaljer.

- Det er påvist noen glassruter som er punktert eller sprukne.
- Påvist sprekt glass i omkleddingsrommet, årsak er ukjent.
- Beslag er ikke tilstrekkelig montert i underkant av alle vinduer rundt boligen. - Vannbrettbeslag og tetting rundt, og særlig under vinduet, må utføres regntett for å unngå lekkasjer og fuktskader i vegg.
- Påvist misfarging/avrenninger på vindu/vegg, årsak er ukjent, men kan relateres til rustavrenning fra beslag.

- Vinduer med punkterte/sprukne glass må påregnes skiftes ut, enten hele vinduet eller kun selve glassene.
- Det bør gjøres tiltak for å lukke avviket.

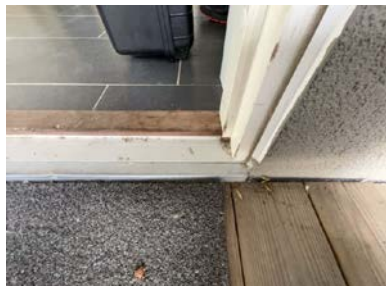
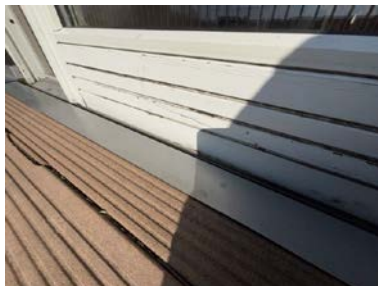
## 1 TO 3 Dører

- Det er påvist avvik rundt innsetningsdetaljer.
- Det er påvist dør(er) med fukt/råteskader.
- Det er påvist uttetthet/åpning mellom dørblad og dørkarm. Dvs. at kald trekk kan oppstå.
- Beslag i underkant av dør er ikke tilstrekkelig montert ut på sider av dør.
- Dører tetter ikke tilstrekkelig, noe merkbar trekk mellom dørblad og karm.
- Påvist råteskader i hev- og skyvedør, som følge av feil konstruksjonsoppbygging av balkongen. Fører til unødvendig mye fuktpåkjenning på dør.

- Døren(e) står foran utskiftning.
- Det bør gjøres tiltak for å lukke avviket.
- Tetting i underkant av dør gir økt risiko for fuktskader i konstruksjon.
- Hev- og skyvedør står ovenfor utskiftning. Det bør i den forbindelse utføres utbedringer på balkongen.

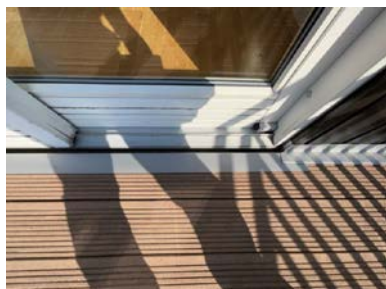
## Balkonger, terrasser og rom under balkonger

Det er påvist fukt/råteskader i konstruksjonen.

Konstruksjonsutforming gir økt fare for skader.

Oppbyggingen av terrasse/balkong øker faren for skjulte skader i konstruksjonene.

Det er montert beslag i overgang vegg/gulv, dog er ikke dette ansett som en tilstrekkelig løsning, påvist råteskader i dør samt levegg som følge av dette.

- Gjennomføre ytterligere undersøkelser og foreta utbedring av skade. Dagens løsning gir økt risiko for fuktskader i konstruksjon med råteskader som konsekvens.

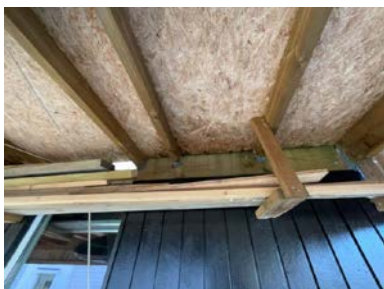
## Carport

Carporten bærer generelt preg av ufagmessig utførelse. Påvist dels skjevheter samt fuktskader i konstruksjon.

- Det må gjøres utbedring om avviket skal lukkes.

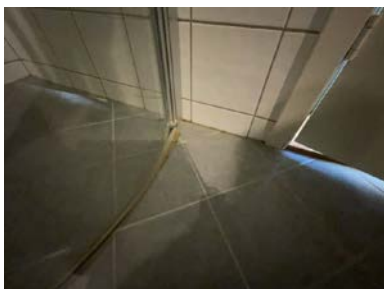
Det er vindu/dør med ikke fuktbestandige materialer i våtsonen (ved vask, dusj, badekar, osv.), løsningen eller byggematerialet er uegnet.

- Uegnede materialer må fuktbeskyttes/utskiftes.
- Valgt løsning innebærer at det bør settes inn tett dusjkabinett, om ikke, vil det kunne oppstå fuktskader mot dør. Tegn til avflassing på listverk, som følge av fuktighet.

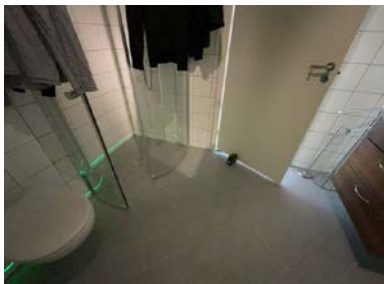
## UNDERETASJE > BAD/VASKEROM

Det er påvist avvik i fallforhold til sluk i forhold til krav i forskrift på byggetidspunktet. Takstmannen har foretatt kontroll av fallforhold på våtrommet ved hjelp av en punktlaser.

- Andre tiltak:
- Våtrommet kan fungere med dette avviket, det må dog gjøres utbedringer om avviket skal lukkes. Det vil imidlertid sjelden være økonomisk rasjonelt som et enkeltstående tiltak. Ved en eventuell renovering, påse at badet bygges med riktig fall til sluk. Det presiseres at døras plassering gir økt risiko for fuktskader.

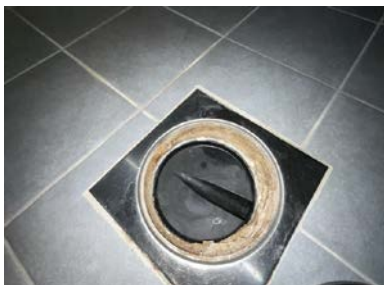
## UNDERETASJE > BAD/VASKEROM

Det er påvist mangelfull/feil utførelse rundt rørgjennomføringer e.l. som gir fare for fukt i konstruksjonen i våtzone.

Det er usikkert om tettesjiktet er rustet for dagens bruk med utstrakt dusjing og vannsøl. Tilstand forutsetter derfor tett dusjkabinett med avløp til sluket. Det er dog ingen garantier, og det er usikkert når tettesjikt må skiftes ut.

- Overvåk konstruksjonen jevnlig. For å få tilstandsgrad 0 eller 1 må løsningen utbedres, men tidspunktet for når dette er nødvendig er vanskelig å si noe om.
- Installering av tett dusjkabinett anbefales.
- Sluket må sjekkes og rengjøres jevnlig.
- Løsningen/utførelsen rundt rørgjennomføringer gir fare for fukt inn i konstruksjoner.

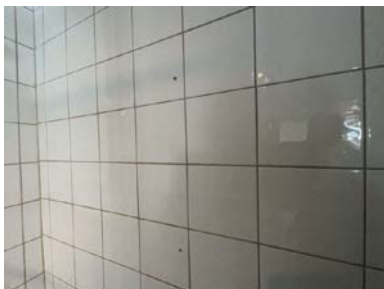
Det er påvist sprekker i fliser. Hull i vegg i våtsonen etter tidligere dusjvegger. Påvist sprekker i fliser under vegghengt toalett.

- Det må gjøres tiltak for å utbedre avviket.
  - Hull bør tettes med tetningsmasse.

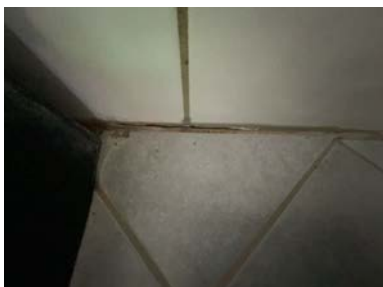
## 1. ETASJE > BAD

Det er påvist avvik i fallforhold til sluk i forhold til krav i forskrift på byggetidspunktet.

Det er påvist avvik i fuger.

Påvist sprekk i mykfuge i overgang gulv/vegg, årsak er ukjent.

- Våtrommet kan fungere med dette avviket, det må dog gjøres utbedringer om avviket skal lukkes. Det vil imidlertid sjelden være økonomisk rasjonelt som et enkeltstående tiltak. Ved en eventuell renovering, påse at badet bygges med riktig fall til sluk.
