# Tilstandsrapport

Rekkehus

Ytre vei 21 D, 1890 RAKKESTAD

Befaringsdato: 22.04.2025

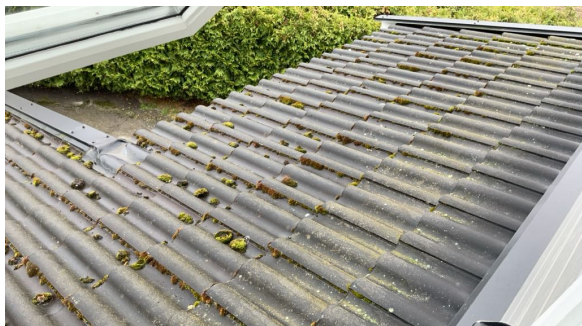
Det mangler snøfangere over inngangspart

Det bør vurderes å montere snøfangere for å hindre risiko for snøras som kan medføre skade.

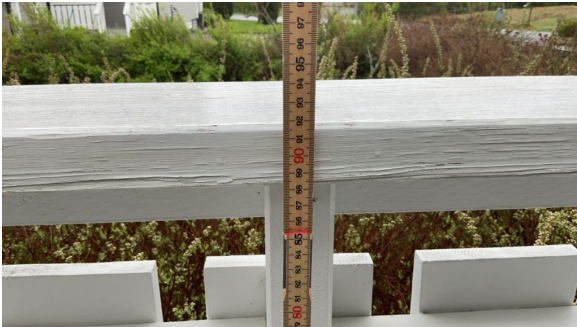
- Rekkverket er for lavt i forhold til dagens krav til rekkverkshøyder.
- Det er avvik:

Rekkverket er for lavt i forhold til dagens krav til rekkverkshøyder.

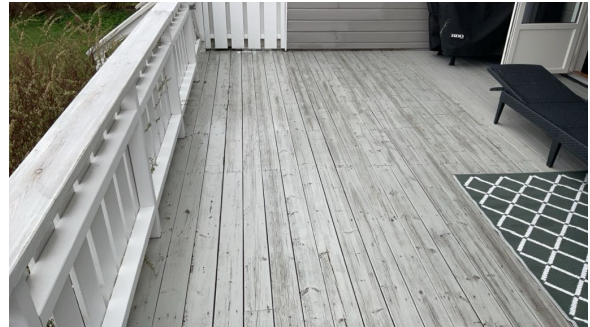
Det er etterslep på vedlikehold av overflater.

Terrassebord har stor risiko for fuktpåkjenning fra regnsprut, snøsmelting etc. Viktig med overflatebehandling og vedlikehold.

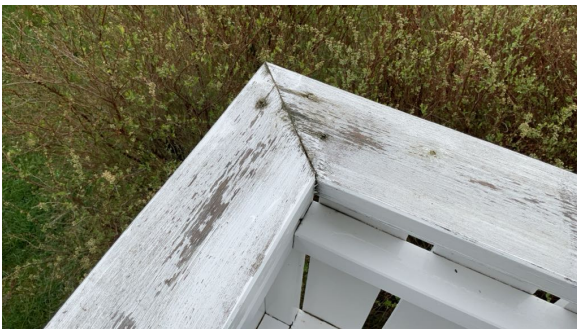
Det er etterslep på vedlikehold av overflater.

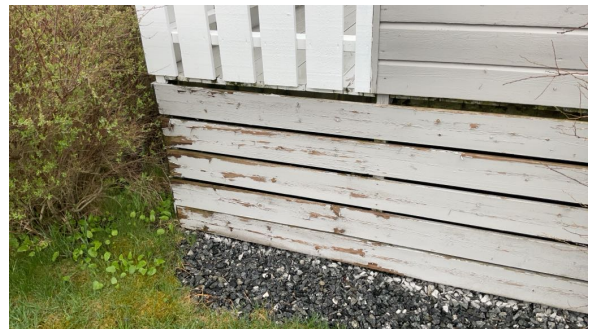
Det er etterslep på vedlikehold av overflater.

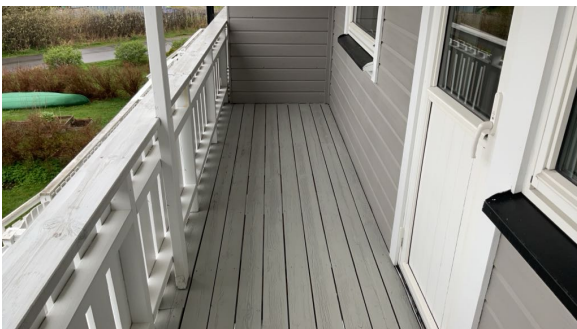
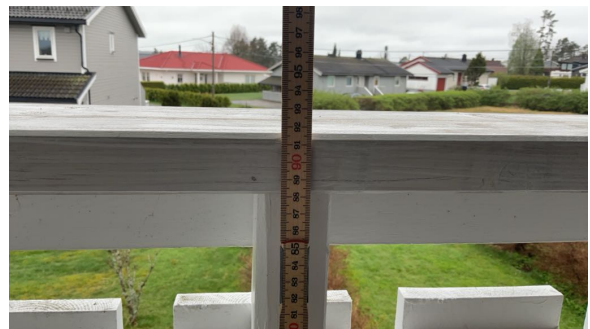
Rekkverket er for lavt i forhold til dagens krav til rekkverkshøyder.

- Det er ikke krav om utbedring av rekkverkshøyde opp til dagens forskriftskrav.

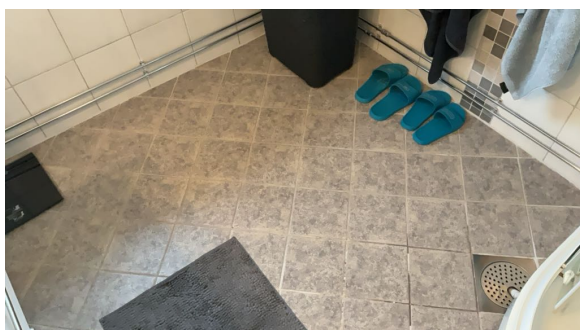
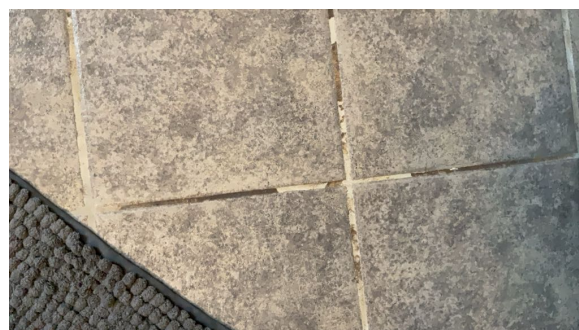
Misfarging av fuger.

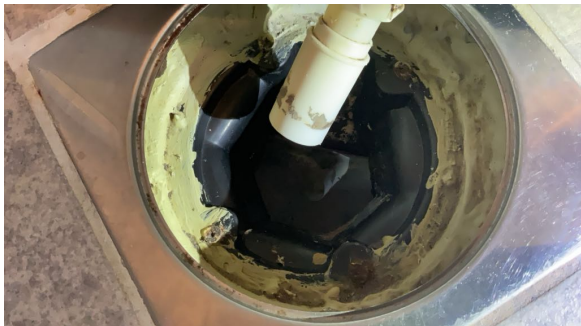
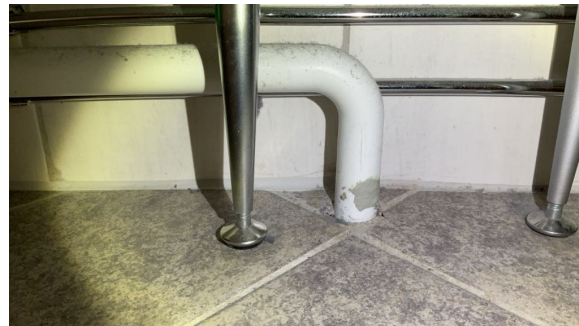
- Det er påvist mangelfull/feil utførelse rundt rørgjennomføringer e.l. som gir fare for fukt i konstruksjonen i våtsone.
- Mer enn halvparten av forventet brukstid er passert på membranløsningen.
- Mer enn halvparten av forventet brukstid er passert på slukløsningen.

Utilfredsstillende tetting ved rørgjennomganger i våtrom kan føre til fuktinntrengning i konstruksjonen, noe som øker risikoen for vannskader, sopp- og muggdannelse.

Mer enn halvparten av forventet brukstid er passert på membran og Utilfredsstillende tetting ved rørgjennomganger  
slukløsningen.

- Det må foretas utbedring for å unngå fuktskader i konstruksjonen.
- Sluket må sjekkes og rengjøres jevnlig.

• Overvåk konstruksjonen jevnlig. For å få tilstandsgrad 0 eller 1 må løsningen utbedres, men tidspunktet for når dette er nødvendig er vanskelig å si noe om.

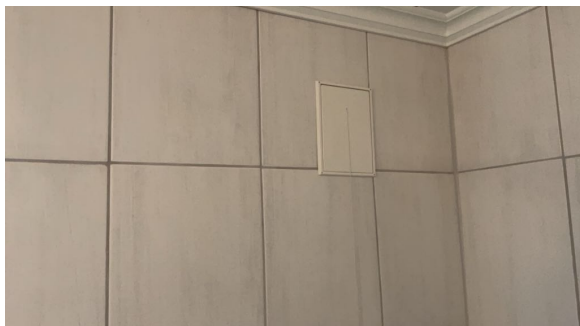
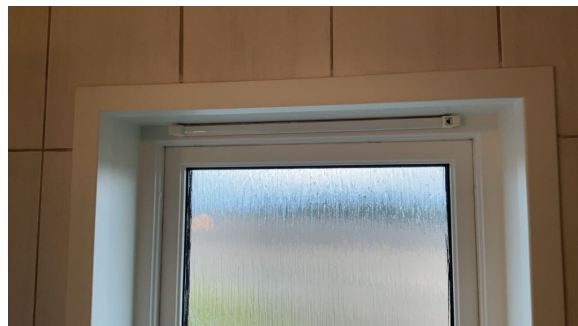
Dårlig ventilasjon kan gi fukt, mugg, dårlig inneklima og helseplager, samt skade bygningen over tid.

- Elektrisk avtrekksvifte bør monteres for å lukke avviket.

Det kan være at borettslag/sameie har egne vedtekter som hindrer montering av mekanisk avtrekk fra rommet, anbefalt tiltak må derfor avklares nærmere med styret i borettslag/sameie før det eventuelt kan gjennomføres.

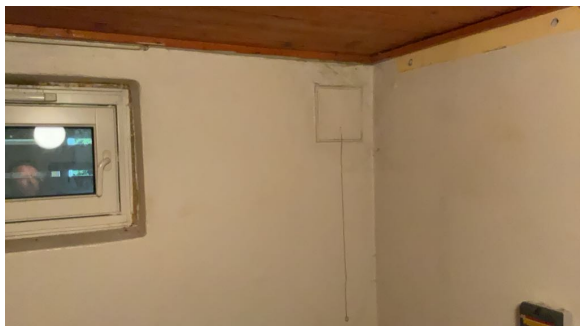
Dårlig ventilasjon kan gi fukt, mugg, dårlig inneklima og helseplager, samt skade bygningen over tid.

- Elektrisk avtrekksvifte bør monteres for å lukke avviket.

Det kan være at borettslag/sameie har egne vedtekter som hindrer montering av mekanisk avtrekk fra rommet, anbefalt tiltak må derfor avklares nærmere med styret i borettslag/sameie før det eventuelt kan gjennomføres.

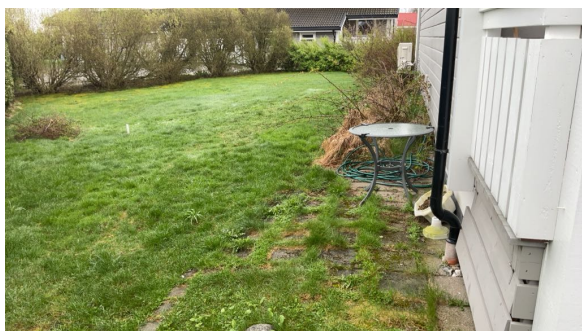
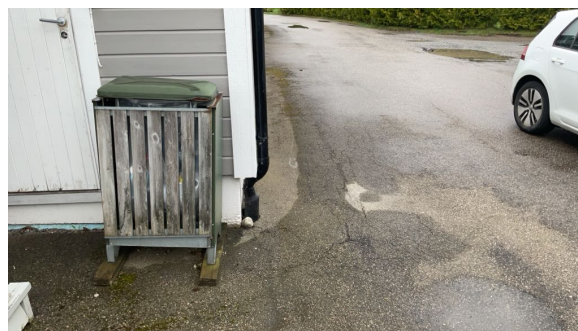
- Det mangler, eller på grunn av alder er det sannsynlig at det mangler, utvendig fuktsikring av grunnmuren ved kjeller/underetasje.

Ikke er tilstrekkelig festet/manglende topplist eller lignende kan medføre at vann trenger inn mellom grunnmursplast og grunnmur, og at fukt står inn mot grunnmur, som igjen kan føre til fuktskade osv.

- Fuktsikring av muren må etableres inkl. klemlist.
- Lokal utbedring må utføres.
- Overvåk tilstanden jevnlig. For å få tilstandsgrad 0 eller 1 må dreneringen skiftes ut, men tidspunktet for når dette er nødvendig er vanskelig å si noe om. Bruken av underetg/kjeller vil og være avgjørende.
