# Tilstandsrapport

📍 Skjervgata 8, 8656 MOSJØEN

# gnr. 103, bnr. 1020

Rapportdato: 14.09.2023

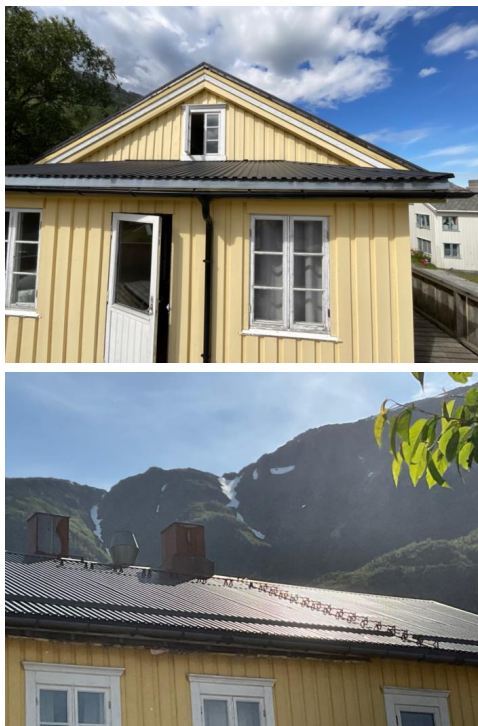
Taket har stålplater og er besiktiget fra bakkenivå og fra balkong.

- Mer enn halvparten av forventet brukstid er passert på taktekkingen.
- Mer enn halvparten av forventet brukstid er passert på undertak.

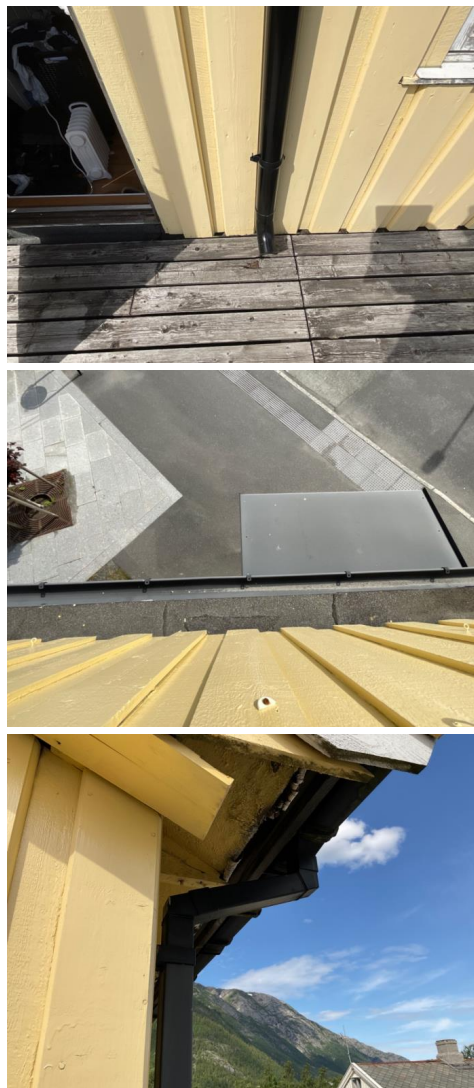
Renner og nedløp i lakkert metall på utbygg med soverom i leilighet 1. Heldekkende beslag over inngangsparti inn til restaurant. Plastrenner og beslag på hovedtak.

- Mer enn halvparten av forventet brukstid er passert på renner/nedløp/beslag.
- Det er ikke tilfredsstillende bortledning av vann fra taknedløp ved grunnmur.

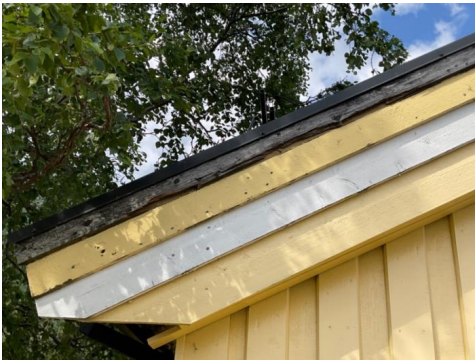
Veggene har tømmerkonstruksjon fra byggeår, mens nyere del ( ved inngang restaurant) er i bindingsverk og fra 1960. Fasade/kledning har stående bordkledning med profilerte kanter på overliggere. Vindskibord er værslitte/ morkne.

- Det er ingen eller liten lufting i nedre kant av kledning mot grunnmur.

- Lokal utbedring må utføres.
- Det bør foretas tiltak for å bedre lufting av kledningen.

Vindskibord må skiftes.

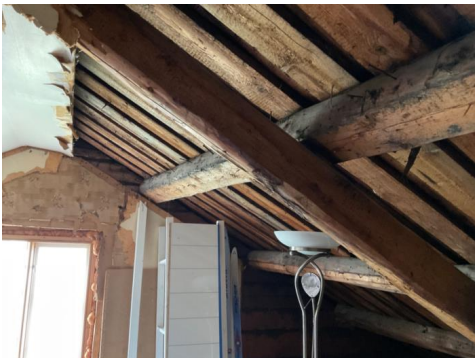
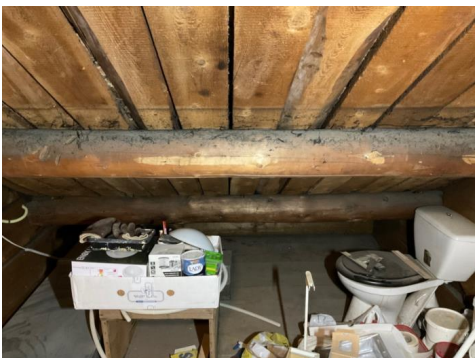
Saltak, langsgående dragere, trekonstruksjoner.

- Det er liten lufting i nedre kant av konstruksjonen.

Byggeier holder på med innsetting av ventiler i gavlvegger for å bedre lufting. En del fuktskjolder i undertak/takkonstruksjonen uten fuktutslag på måling.

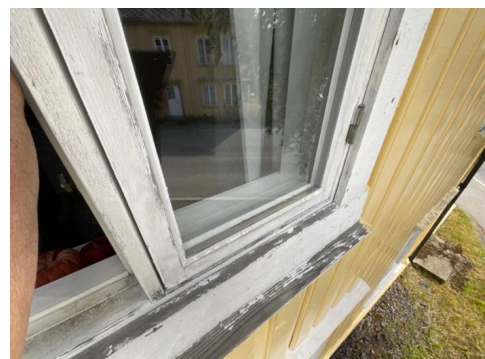
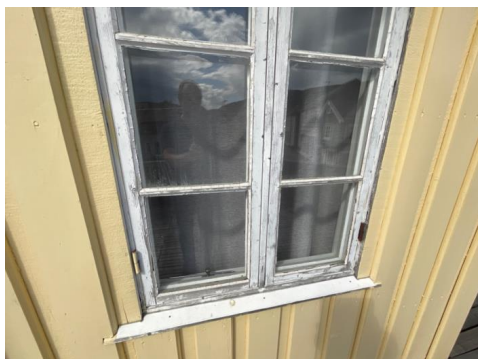
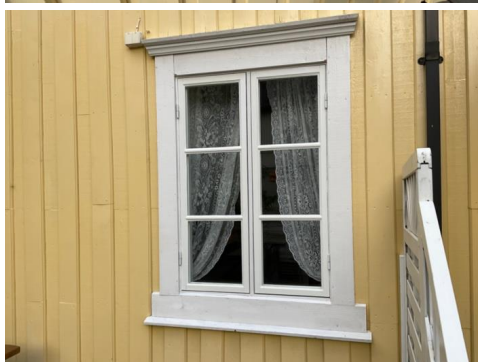
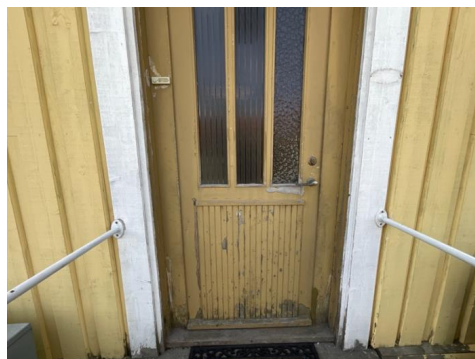
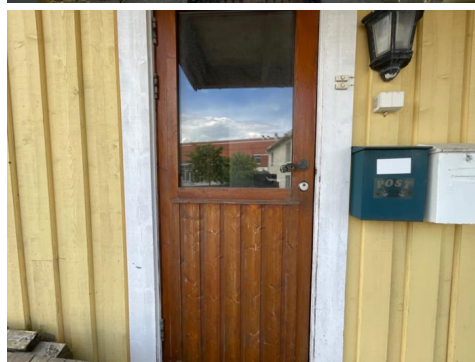
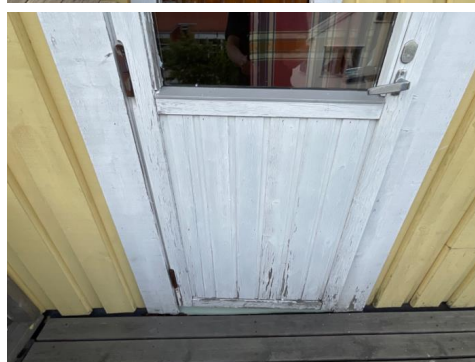
Bygningen har trevinduer med 2 lags koblet glass.

- Karmene i vinduer er slitte og det er sprekker i treverket.

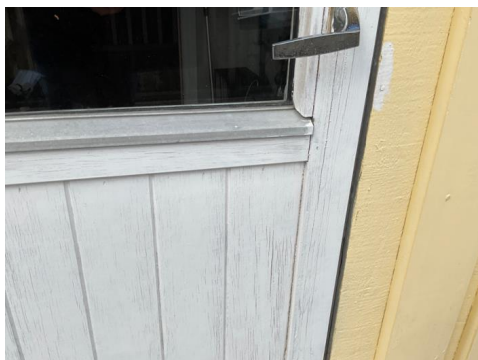
Bygningen har malt balkongdør i tre ut til terrasse fra soverom i leilighet 1 og fra trappegang ved leilighet 2. Ytterdør i malt tre inn til trapperom i leilighet 1. Ytterdør i malt tre med glass inn til trappegang leilighet 2. Teakdører med glassfelt inn til restaurant.

- Karmene i dører er værslitte utvendig og det er sprekker i treverket. Gjelder både terrassedør og ytterdør til leilighet 1.

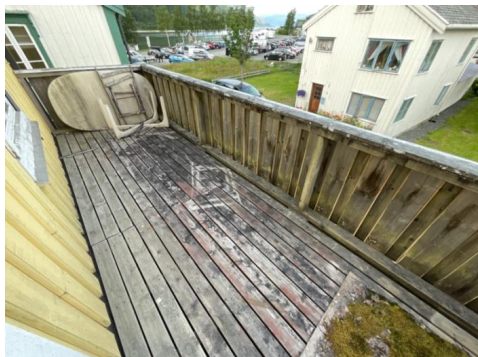
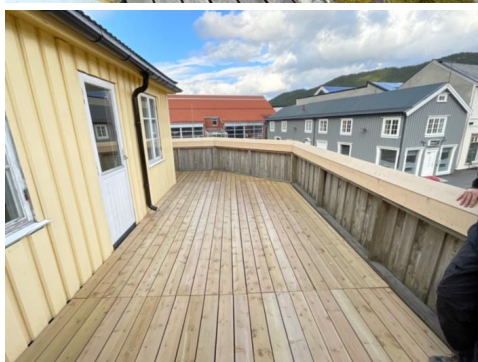
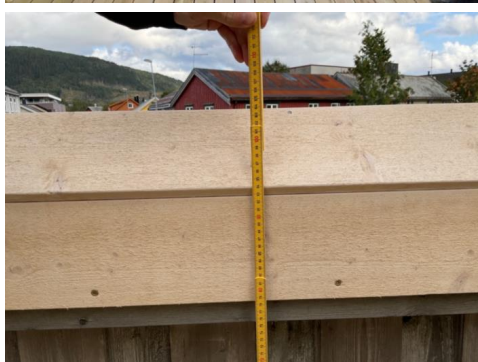
Balkong er utført i impregnerte trekonstruksjoner. Spaltegulv av impregnert terrassebord.

- Rekkverket er for lavt i forhold til dagens krav til rekkverkshøyder. Gjelder på den minste balkongen. På den største balkongen er dekke nettopp skiftet og rekkverkshøyden økt til 104 cm.

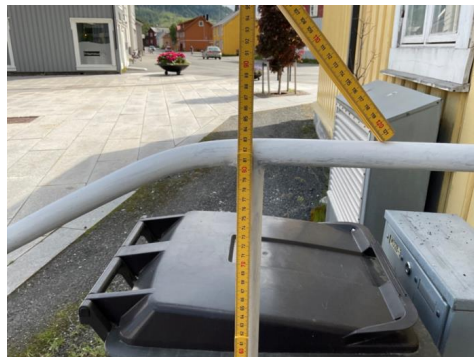
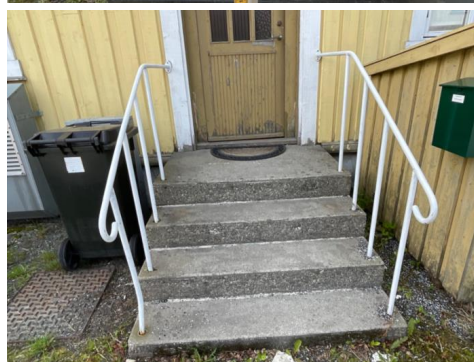
Utvendig trapp i betong med stållekkverk til leilighet 1. Rekkverkshøyde 83 cm.

- Rekkverkshøyder er under dagens forskriftskrav til rekkverk i trapper.
- Åpninger i rekkverk er ikke i henhold til krav i dagens forskrifter.

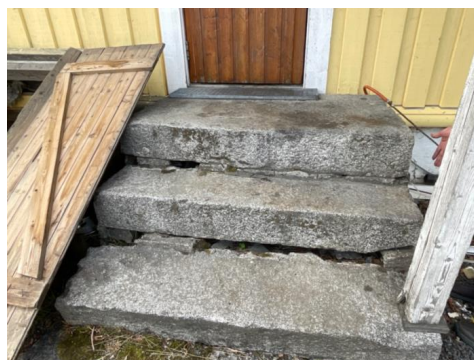
Utvendig steintrapp til leilighet 2.

- Det er ikke montert rekkverk.

- Rekkverk må monteres for å lukke avviket.

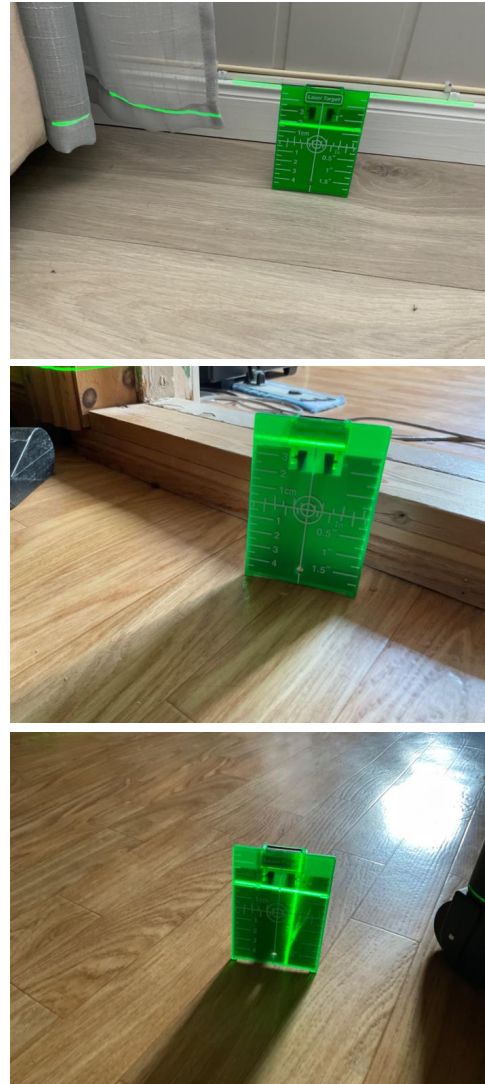
Etasjeskiller er av trebjelkelag. Romhøyde i leilighet 1 ca 2,2-2,27 m. Romhøyder i leilighet 2 er ca 2,38-2,70 m.

- Målt høydeforskjell på over 30 mm gjennom hele rommet. Tilstandsgrad 3 gis med bakgrunn i standardens krav til godkjente måleavvik.
- Målt høydeforskjell på over 20 mm innenfor en lengde på 2 meter. Tilstandsgrad 3 gis med bakgrunn i standardens krav til godkjente måleavvik.
- Målt høydeforskjell på over 15 mm gjennom hele rommet. Tilstandsgrad 2 gis med bakgrunn i standardens krav til godkjente måleavvik.

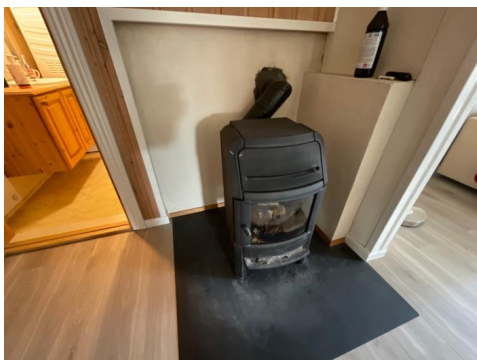
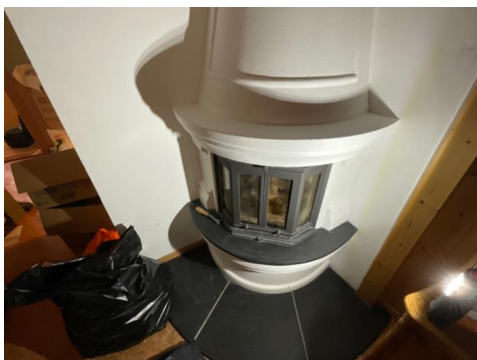
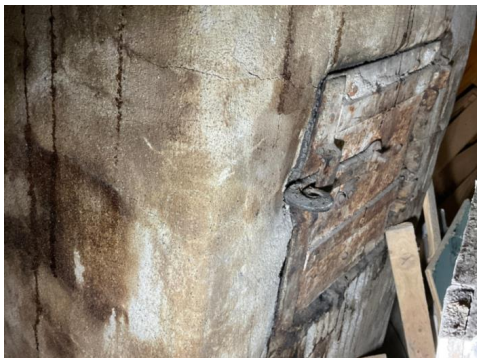
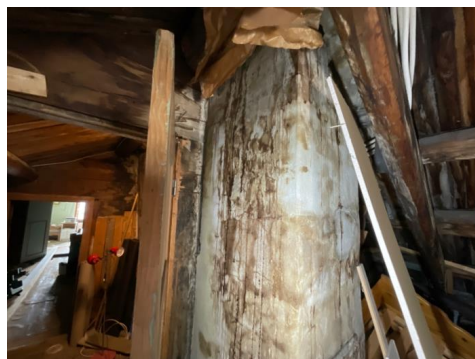
Boligen har mursteinspipe, elementpipe, vedovn, peis og sotluke/feieluke. 3 piper, men kun 2 i funksjon, som brukes av leilighetene.

- Ildfast plate mangler på gulvet under sotluke/feieluke på pipe.
- Pipevanger er ikke synlige.

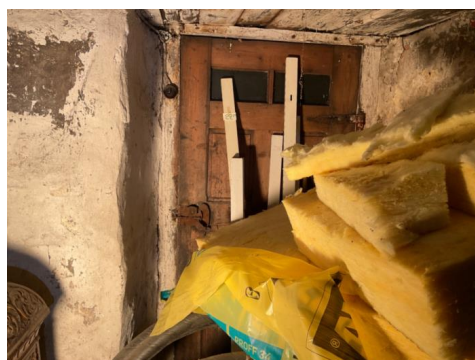
Bygningen har krypkjeller under trebjelkelag og stubbegulv.

- Krypkjeller har ingen adkomstmulighet og derfor ikke nærmere vurdert innvendig.

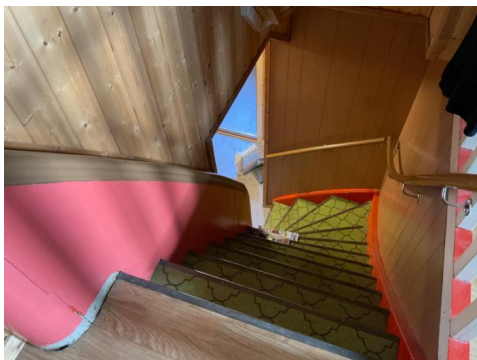
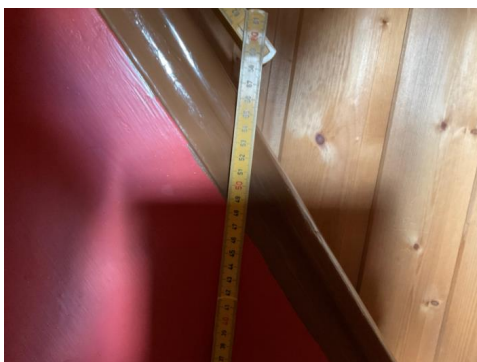
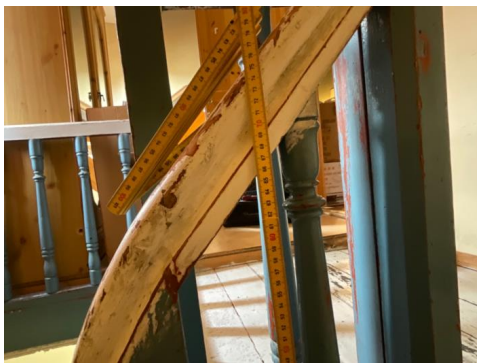
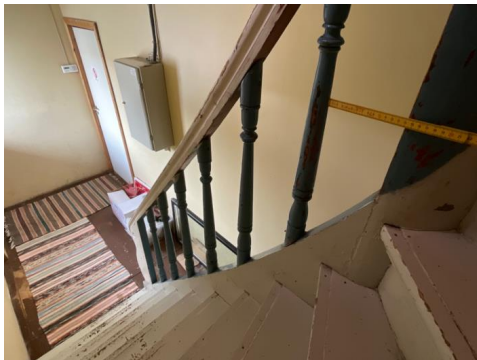
Boligen har malt tretrapp med belegg i trinnene opp til leilighet 1. Rekkverkshøyde 56 cm. Til leilighet 2 er det malt tretrapp, Rekkverkshøyde 75 cm. Åpninger ca 14 cm. Trapp til loft i lakkert tre, mangler håndlist. Åpning mellom trinnet ca 15 cm.

- Trappen er nokså bratt og lite egnet for trapp mellom boligrom.
- Åpninger i rekkverk er større enn dagens forskriftskrav til rekkverk i trapper.

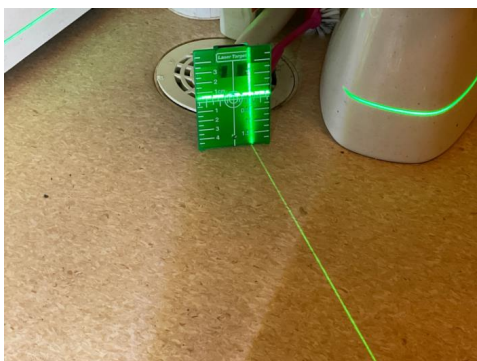
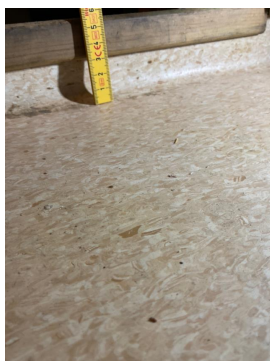
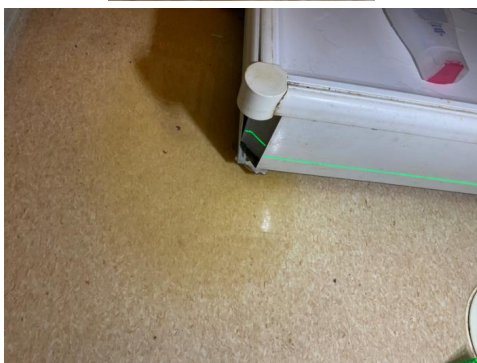
Gulvet har vinylbelegg. Rommet har ingen varmekilde. Fall mot sluk er målt til 5 mm. Beleggoppkant ved terskel ca 30 mm.

- Krav til fall er ikke oppfylt og gulvet er tilnærmet flatt (har ikke motfall).

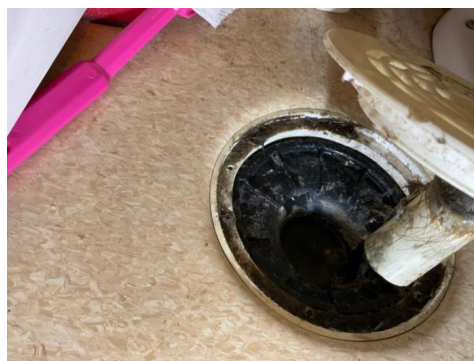
Det er plastsluk og synlig vinylbelegg som tettesjikt.

- Mer enn halvparten av forventet brukstid er passert på membranløsningen.
- Mer enn halvparten av forventet brukstid er passert på slukløsningen.

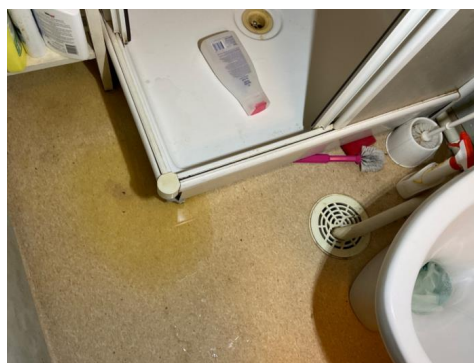
Rommet har innredning med heldekkende servant, toalett og dusjkabinett.

Avløp fra dusjkabinett går i rør rett i sluk, men kabinettet lekker vann utpå gulvet som blir stående i lommer på gulvet.

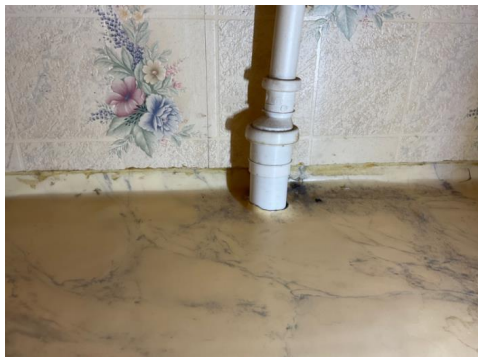
- Mer enn halvparten av forventet brukstid er passert på slukløsningen.
- Mer enn halvparten av forventet brukstid er passert på membranløsningen.
- Det er påvist mangelfull/feil utførelse rundt rørgjennomføringer e.l. som gir fare for fukt i konstruksjonen i våtsone.

- Overvåk tilstanden jevnlig. For å få tilstandsgrad 0 eller 1 må tettesjiktet skiftes ut, men tidspunktet for når dette er nødvendig er vanskelig å si noe om.
- Løsningen/utførelsen rundt rørgjennomføringer gir fare for fukt inn i konstruksjoner.

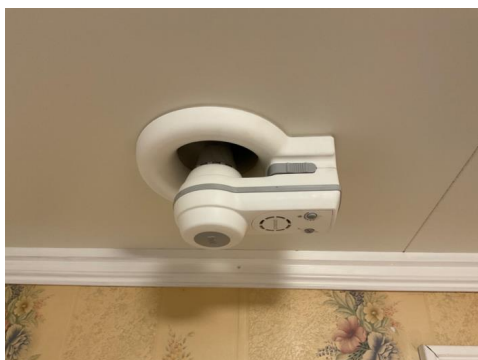
Det er mekanisk avtrekk i tak.

- Våtrommet mangler tilluftsventilering, f.eks. spalte/ventil ved dør.

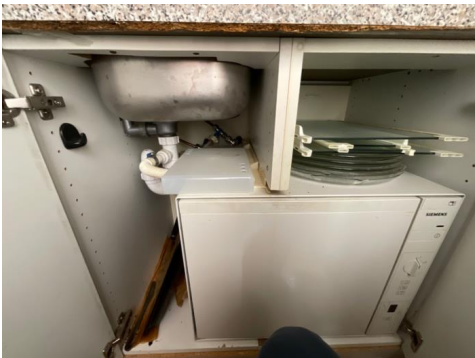
Kjøkkenet har innredning med hvitmalte glatte fronter. Benkeplaten er av laminat. Det er kjølfrysenskap, platetopp, stekeovn og liten oppvaskmaskin i skap under vask.

- Kjøkkeninnredningen er av eldre dato, og den mangler bruksfunksjoner/løsninger som er forventbart på et kjøkken.

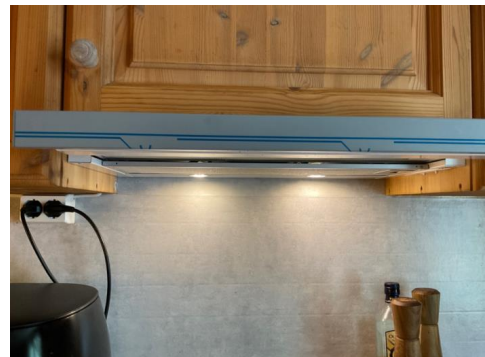
Det er kjøkkenventilator med kullfilter.

- Det er kun kullfilterventilator på kjøkkenet og heller ikke andre forserte/mechaniske avtrekksløsninger fra kokesonen.

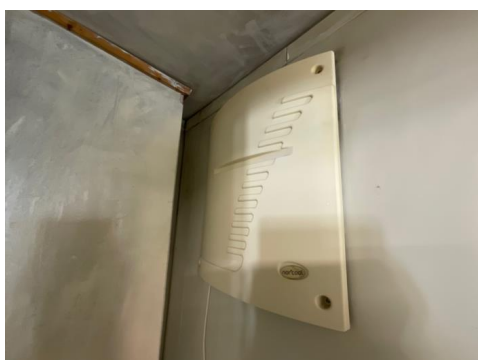
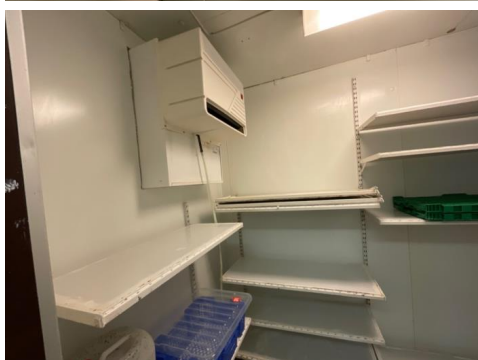
Kjølerommet har kjøleagregat fra Norcool, årstall 1999.

- Mer enn halvparten av forventet brukstid er passert på kjøleaggregat.

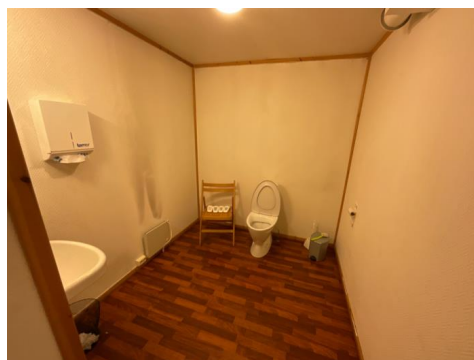
Toalettrom med malerstrie på vegger, laminat på gulv og malerpapp i himling.

- Toalettrom mangler tilluftsventilering, f.eks. spalte/ventil ved dør.

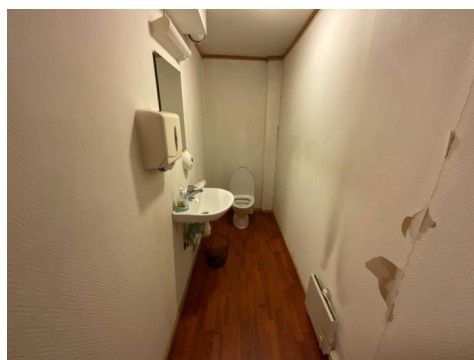
Toalettrom platekledd med malerstrie, malerpapp i himling, laminat på gulv.

- Toalettrom mangler tilluftsventilering, f.eks. spalte/ventil ved dør.

Skader på malerstrie.

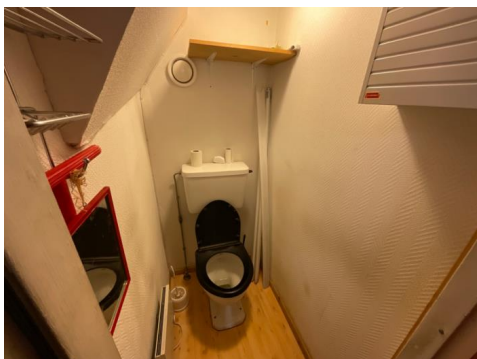
Toalettrom med tapetserte platevegger. Belegg på gulv, plater i himling. Gulv gir etter mot utgangsdør.

- Toalettrom mangler tilluftsventilering, f.eks. spalte/ventil ved dør.

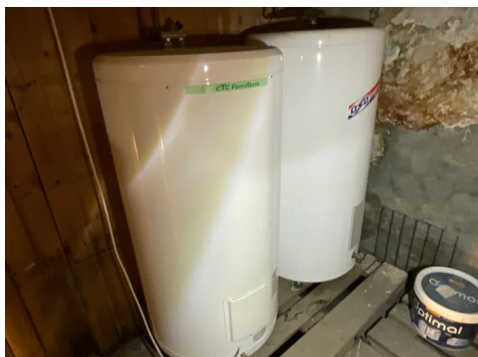
- Det er ikke påvist tilfredsstillende avrenning eller annen kompensierende løsning fra varmtvannstank.
- Det er påvist at varmtvannstank er over 20 år

- Det bør etableres tilfredsstillende avrenning eller lekkasjesikring ved varmtvannstank.
- Det er ikke behov for utbedringstiltak siden tanken fungerer i dag, men ut ifra alder kan skader plutselig oppstå på eldre tanker.

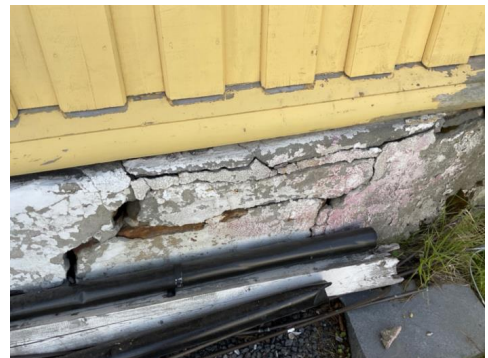
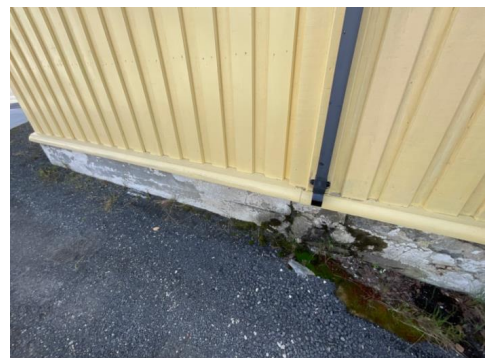
Bygningen har grunnmur i natursteinsmur som er pusset utvendig. Vanlig betongmur under nybygg fra 1964.

- Det er registrert horisontalriss som er symptom på jordtrykk.
- Det er registrert skråriss som er symptom på setninger.
- Grunnmuren har sprekkdannelse.

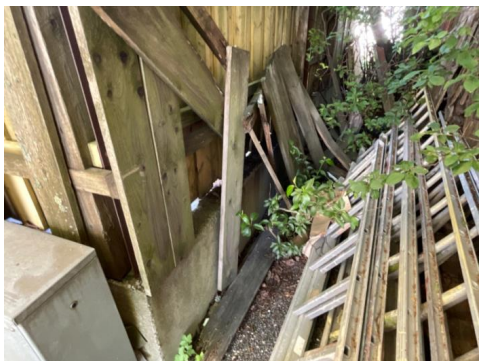
Forstøtningsmurer er av betong fra ca år 2000.

- Det er påvist mindre sprekker og/eller skjevheter i muren.

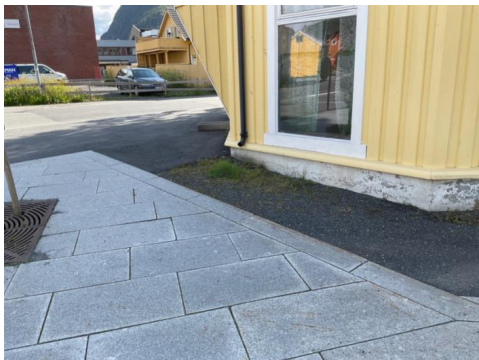
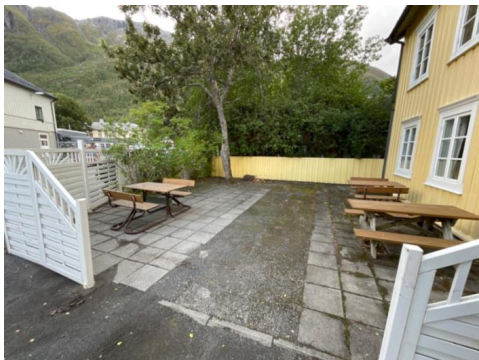
Det er relativt flatt terreng rundt boligen. Steinlagt mot nord, asfalt i øst, gruslagt mot sør og vest.

- Eiendommen ligger i flomutsatt område iht. kommuneplan.

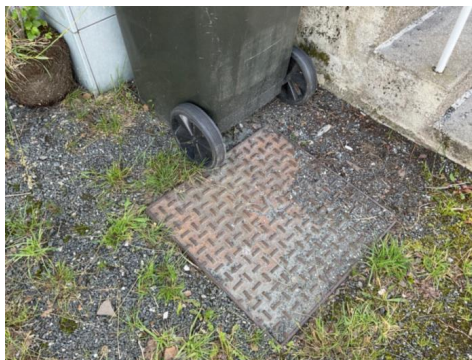
Septiktanken er av betong. Fra ca 1960, tømming årlig.

- Mer enn halvparten av forventet brukstid er passert på septiktank.

- Det er ikke behov for utbedringstiltak siden anlegget fungerer i dag, men ut ifra alder kan skader plutselig oppstå på eldre anlegg.
