# Peder Hiortgata 4G 7374 RØROS

## Tilstandsrapport Eierskifte

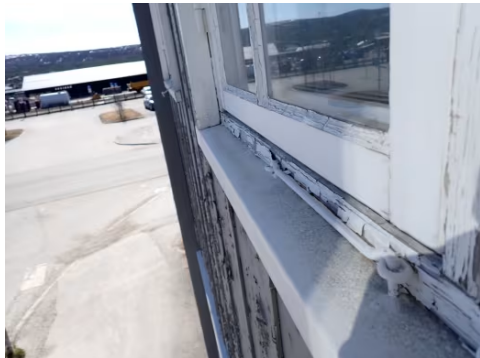
### 6.1 Vinduer og dører: Vinduer av eldre dato (3 stk)

-Vinduene av eldre dato er værslitt utvendig og trevirket har noen sprekker.

-Isolerglassene i vinduene er eldre enn 30 år, noe som øker risikoen for punktering.

TG 2 på grunn av påviste forhold.

-Vedlikehold anbefales. Utvendig vedlikehold av vinduer holdes i regi av sameiet.

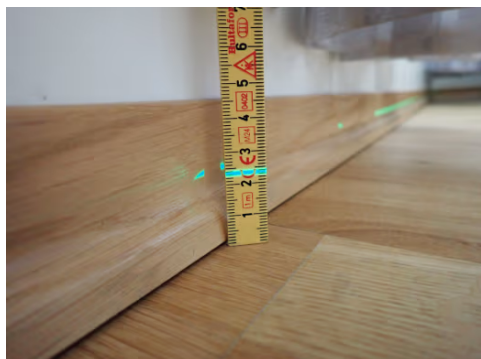
## 6.3 Etasjeskille og gulv på grunn

-Det ble målt med laser i stue/kjøkken og soverommet ved entreen. I stue/kjøkken er det påvist et totalt avvik på ca. 17 mm.

-Med bruk av nivelleringslaser ble det registrert totalt avvik mellom 15 og 30 mm. Avviket er påvist i stue/kjøkken og måles til ca. 17 mm.

TG 2 settes med bakgrunn i standardens krav til godkjente måleavvik.

-For å få tilstandsgrad 0 eller 1 må høydeforskjeller rettes opp. Det vil imidlertid sjelden være økonomisk rasjonelt som et enkeltstående tiltak i dag. Oppretting kan vurderes om gulvet en gang skal skiftes.

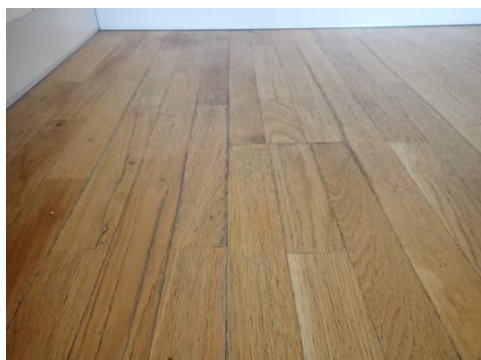
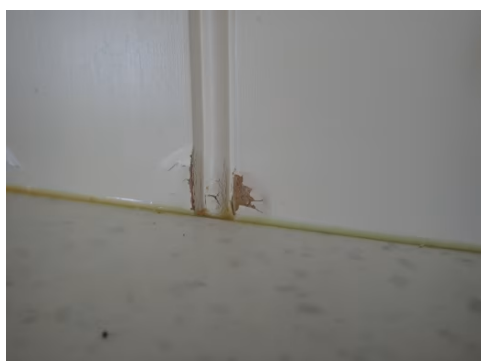
## 6.4 Kjøkken

-Parkettgulvet i stue/kjøkken har stedvis skjøter som har reist seg, samt sprekker mellom staver i enkelte bord. En mulig årsak til dette er at gulvet ikke tåler bruk av høy temperatur på gulvvarme. Undertegnede har registrert samme avvik på gulv i flere leiligheter i bygget. Det er noe bruksslitasje i gulvoverflaten ved selve innredningen.

-Det registreres at veggplate på høyre side bak vasken har vært påkjent av vannsøl, og dermed blitt svellet ned imot benkeplaten.

TG 2 settes for overflater i rommet.

- Det anbefales utbedring av gulv. På grunn av mistanke om at gulvet ikke tåler gulvvarmen kan det være et behov for å skifte ut gulvet.
- Det anbefales å etablere vannfast materiale på vegg bak vask.
