# Tilstandsrapport

📍 Leitevegen 1 A, 5522 HAUGESUND

# gnr. 30, bnr. 780, snr. 9

Oppdragsnr.: 20763-3057

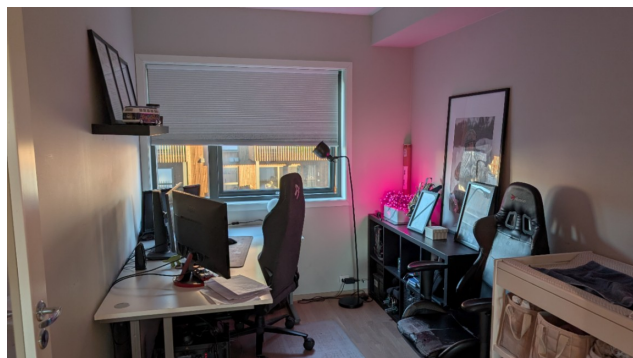
### ! TG 2 Etasjeskille/gulv mot grunn

Det måles ca. 7 mm skeivhet gjennom hele rommet stue/kjøkken. Det måles ca. 5 mm skeivhet gjennom hele rommet på soverom med adkomst fra entre.

Det er ved stikktagninger ikke målt skjevheter gjennom hele rommet på over 15 mm som evt. ville blitt vurdert som vesentlig og gitt TG2 iht. NS 3600.

Eier opplyser at det tidvis er antydning til noe knirk.

Nærmere undersøkelser. Eier har ikke vurdert utbedring.

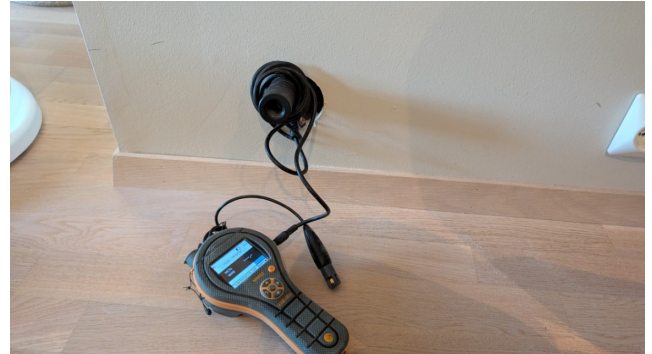
### TG 0 Tilliggende konstruksjoner våtrom

Hulltaking er foretatt uten å påvise unormale forhold.

Hulltaking utført fra vegg mot kjøkken mot våtsone dusj. Det er tørt.

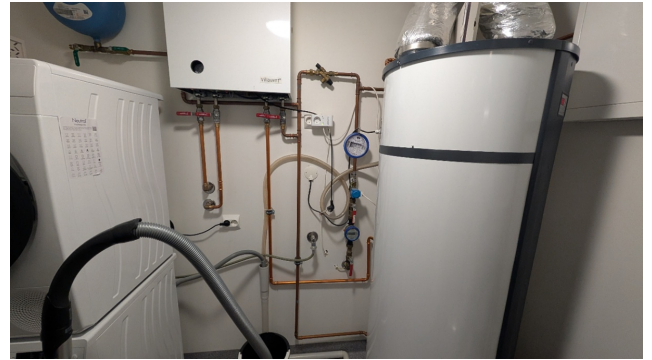
#### TG 2 Vannbåren varme

Det er opprinnelig innlagt vannbåren varme i denne leilighet, men anlegget er tatt ut av drift og det er pågående tvist med utbygger.

Eier opplyser anlegget er ute av drift, samt det er montert elektrisk oven istedenfor konvektor i stue.

Videre opplyser eier at ventilasjonsanlegget er koplet slik det skal hente noe varme fra bereder, slik også denne oppvarmingen blir mindre effektiv, da den nå kun er ren elektrisk oppvarming.

- Det må foretas tiltak for å lukke avviket.

Det må gjøres nærmere undersøkelser.
