# Tilstandsrapport

Enebolig

Ringshaugveien 12, 1954 SETSKOG

Oppdragsnr.: 22579-1042

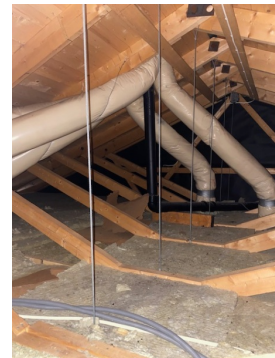
1. Det ble registrert lys utenfra ved en takgjennomføringer som kan være resultat av manglende undertetting, men ingen tegn til lekkasjer ble registrert
2. Det ble registrert at rør for avløpsluften ikke er isolert

Svart avløpsrør anbefales å isolere for å unngå kondens

1. Det anbefales å undersøke tettingen av nevnte gjennomføring nærmere
2. Det anbefales å isolere avløpsrør for lufting av kloakk - dra på isolasjon rundt røret fra og med himling til mønet
