Tilstandsrapport

Enebolig

Honvegen 36 , 2413 ELVERUM

Befaringsdato: 07.05.2026

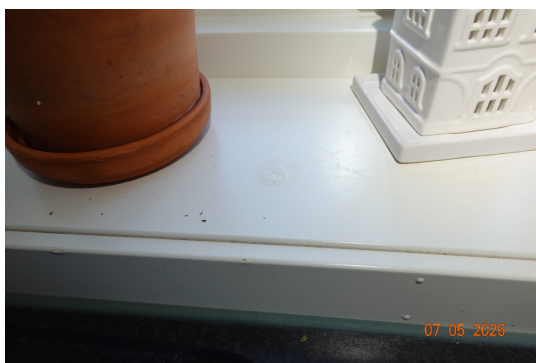
Vinduer

Det er påvist fuktsvelling i utforing til kjøkkenvindu. Ved bruk av fuktmåler ble det ikke registrert unormale verdier. Sannsynligvis etter tidligere vannsøl.

Utforing må skiftes for å lukke avviket. Ettersom det er fra tidligere vannsøl er det ingen konsekvens for videre skadeutvikling.

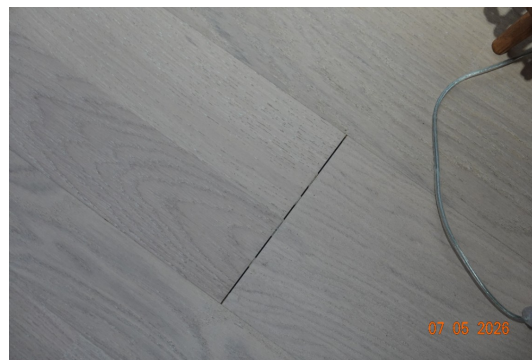
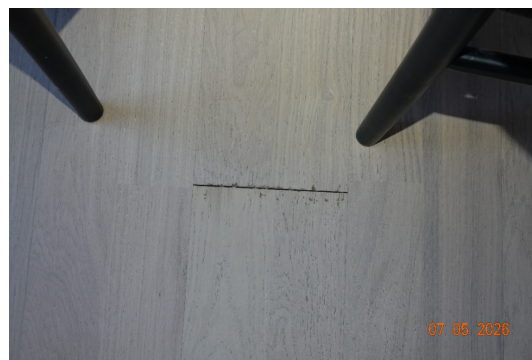
TG 2 Overflater

Det er påvist to glipper i parkett ved kjøkken.

Glippene i parketten bør utbedres for å hindre ytterligere skade.

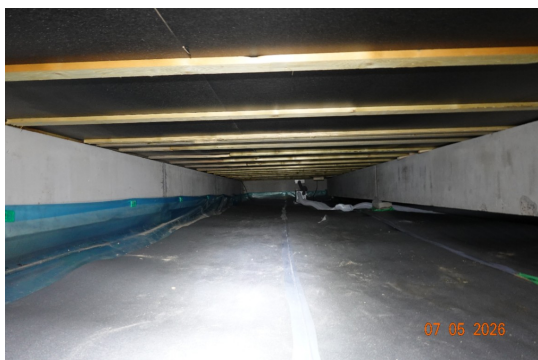
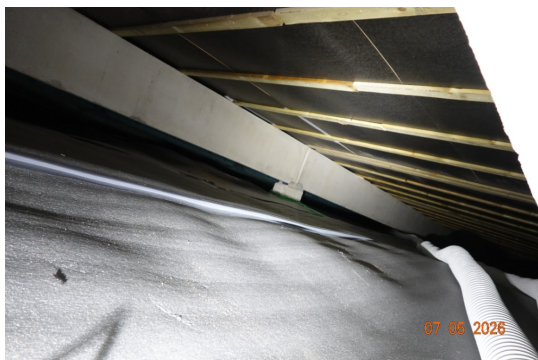
TG 0 Kryp kjeller

Krypkjeller under boligen.
Adkomst til krypkjeller via luke i bod/walk-in closet.
Pålagt folie/plast på terreng.
Fundamentert på støpte punktfundamenter.
Bjelkelaget er understøttet med betongpilarer og betongbjelker (betongelementer).

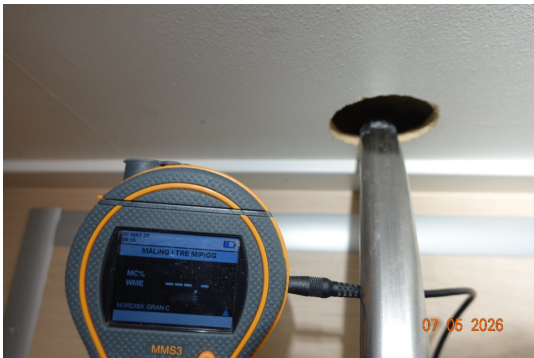
TG 0 Tilliggende konstruksjoner våtrom

Hulltaking er foretatt nederst på delevegg mot våtsonen. Ved bruk av fuktmåler ble det ikke registrert unormale verdier.

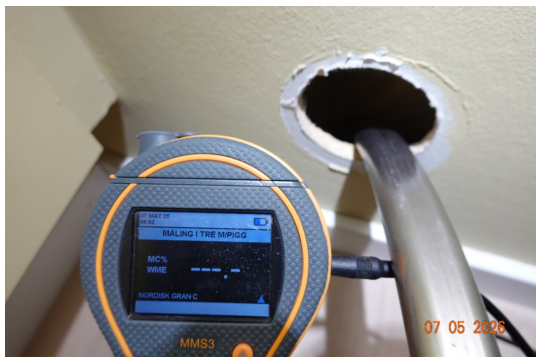
Hulltaking er foretatt nederst på delevegg mot våtsonen. Ved bruk av fuktmåler ble det ikke registrert unormale verdier.
